北辛安棚户区改造项目
1608-646地块土壤污染状况
调查报告

编制单位：北京市科学技术研究院资源环境研究所

2022年6月 北京

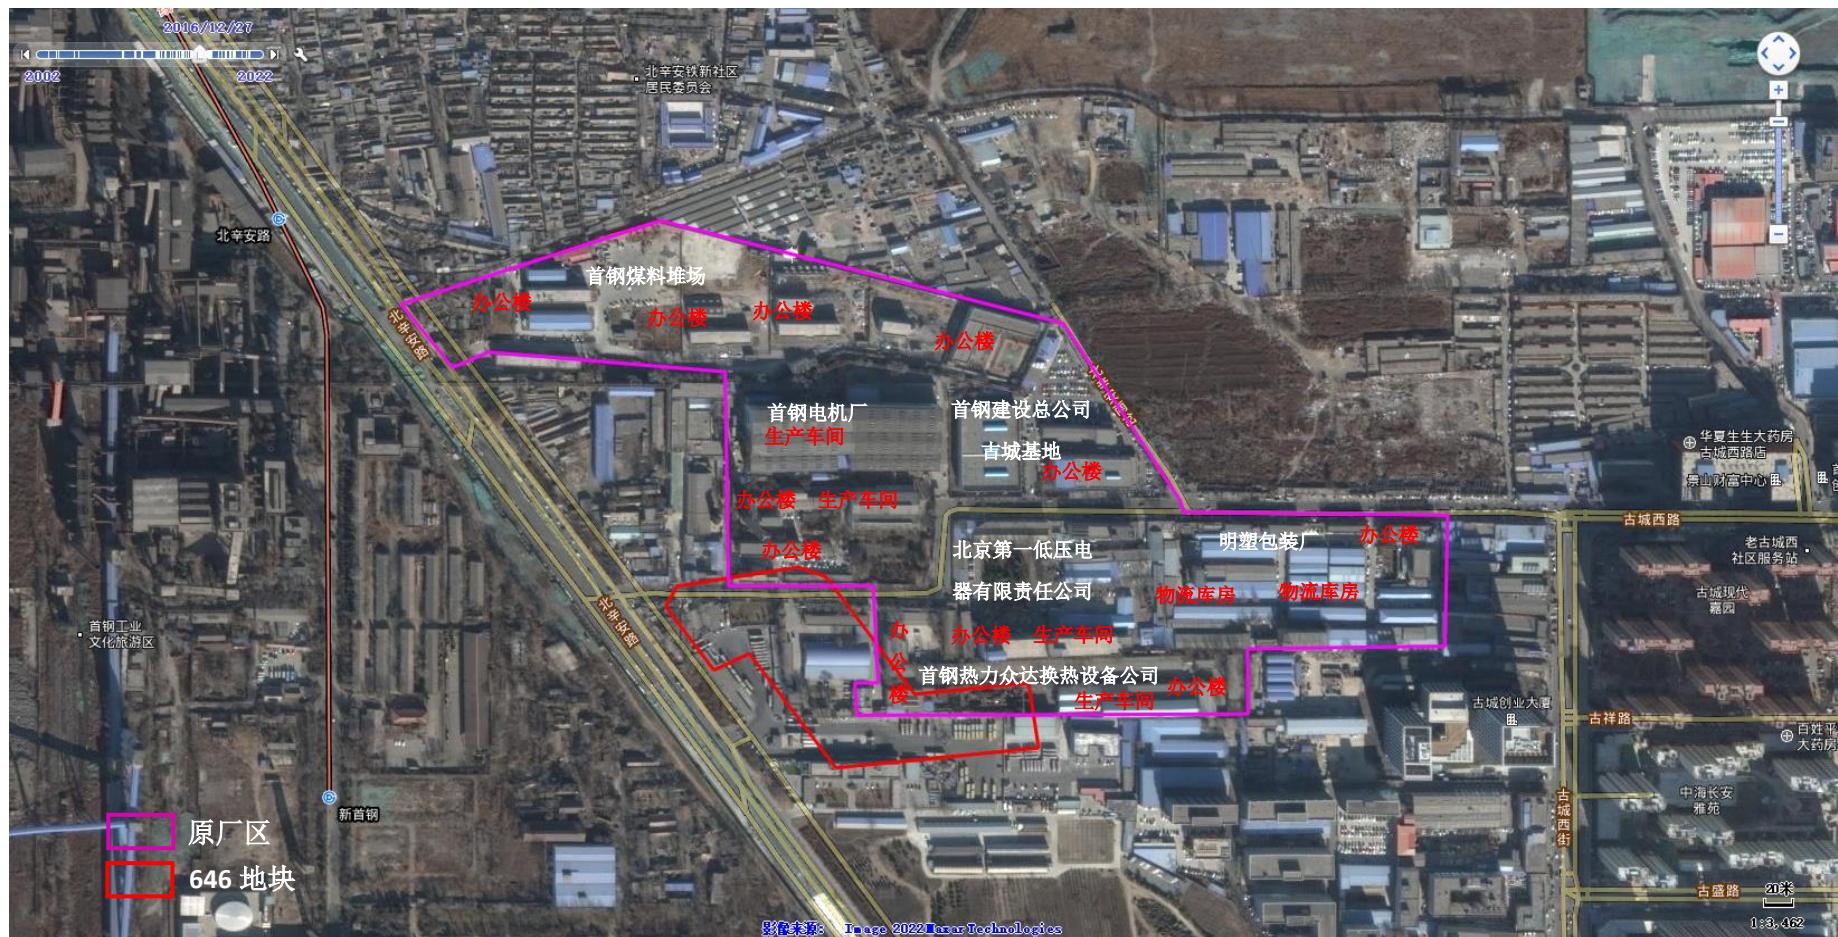
图 1.2-1 本次 646 地块调查范围平面示意图

646 地块占地面积约 30000 平方米，主要由原首钢电机厂部分办公用地(约 1158.68m²)、原首钢热力众达换热设备公司部分办公区(约 4712.671m²)和原公交场站(约 24128.669m²)三部分组成。

646 地块调查范围详见图 1.2-1。

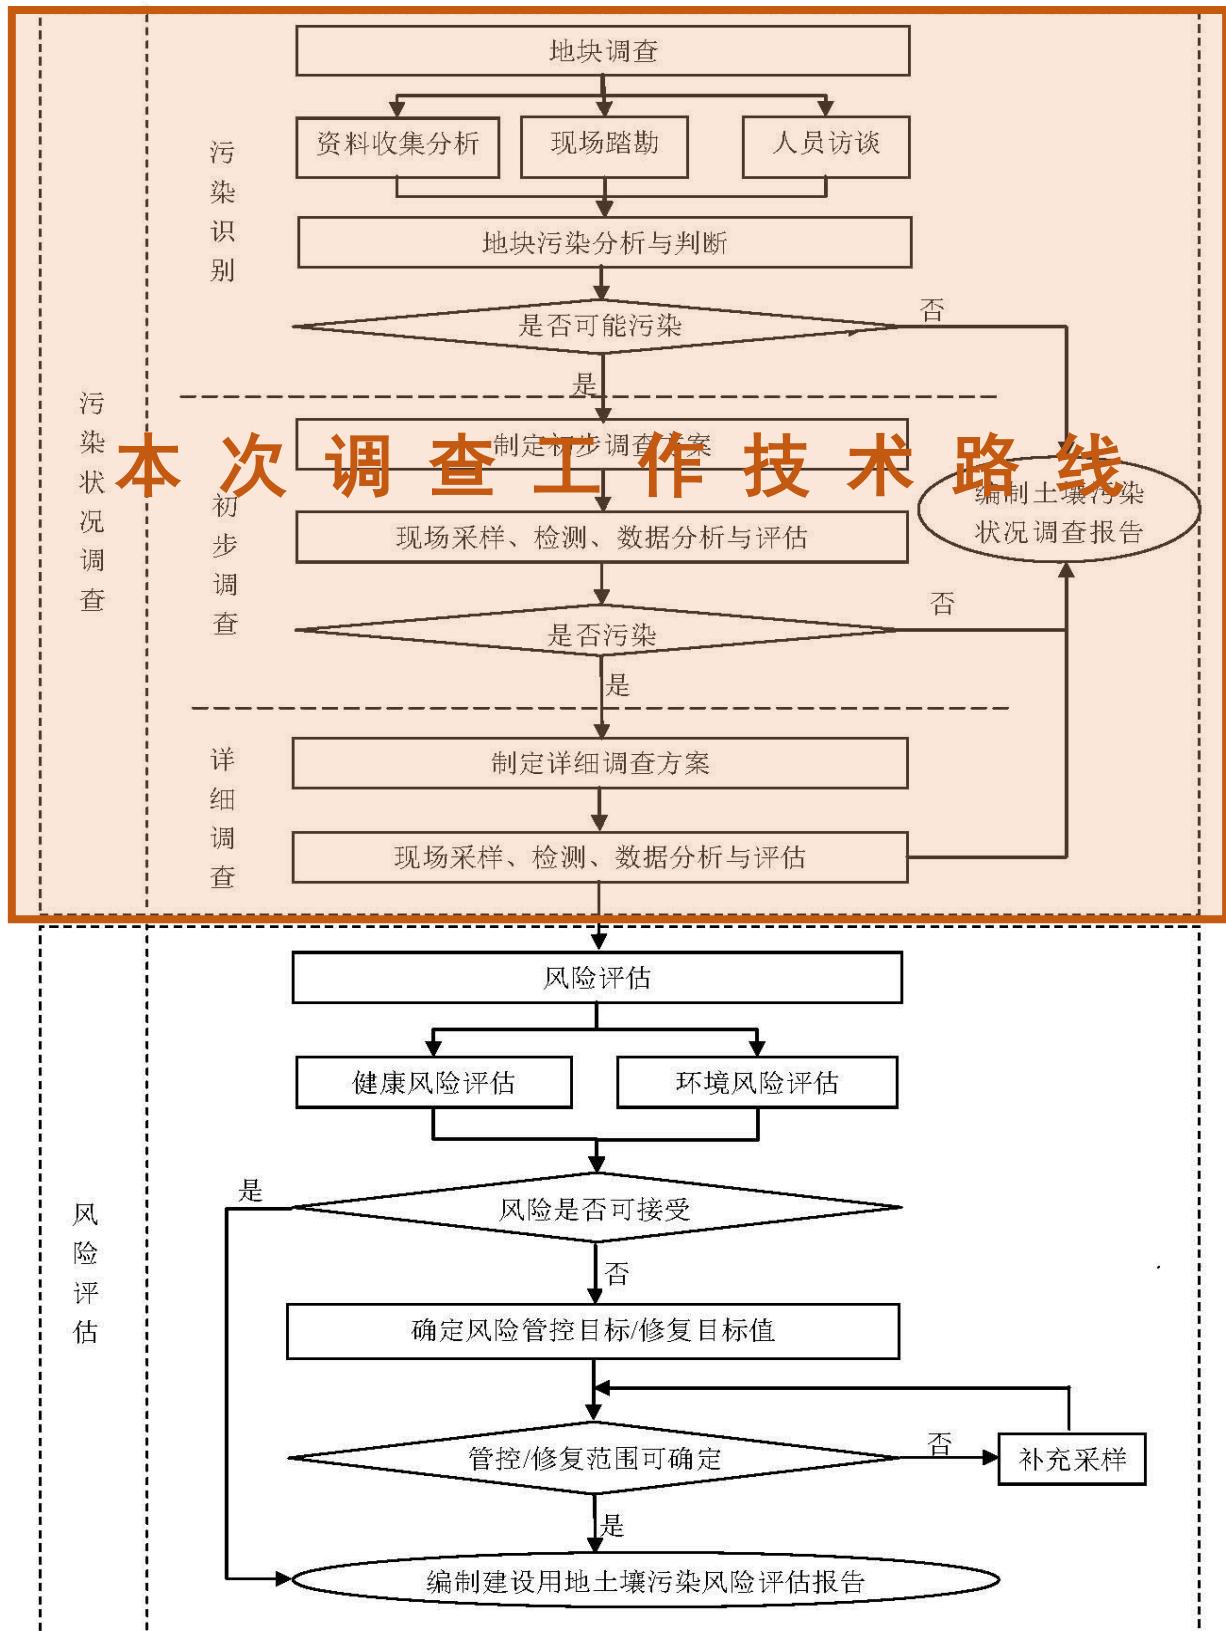
图 1.6-1 本次调查项目工作技术路线图

本次环境评价工作为污染识别阶段、初步调查及详细调查阶段。通过资料收集、现场踏勘和人员访谈方式对调查地块开展潜在污染识别相关工作。根据污染识别结果，对调查地块开展现场勘查与采样分析，结合国家及地方标准筛选值判断场地内土壤及地下水环境是否受到污染及污染程度。本次调

查工作技术路线详见图 1.6-1。

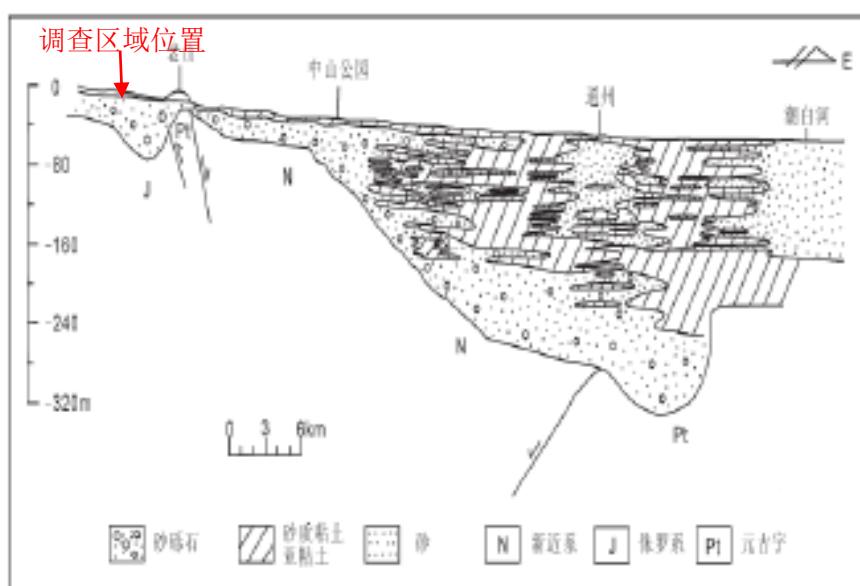
图 3.1-2 调查区域所在永定河冲洪积扇地区地质剖面图

石景山区位于北京西山东部前缘永定河冲洪积扇顶部，沿东西方向，大致沿长安街由西向东。扇顶在石景山地区，砂砾石出露地表厚度数十米。冲洪积扇的中部为中砂-细砂-粉砂与粘土互层。河道部位为砂砾石和砂。河道两侧沉积物粒度变细。该区东部、北部与海淀区接壤，南与丰台区毗邻，西和西北部与门头沟区相接。该区地势西北高东南低，西北部山区是北京西山的褶皱山地，属太行山北端余脉向平原延伸的部分，最高峰海拔 797.6m，中部和南部为永定河冲积所形成的平原，最低处为东部石槽村，海拔 58.1m。

调查地块位于永定河冲洪积扇顶部，为北京西部山前向平原过渡地带，西部为北京西山基岩出露地区，东部为广阔的北京冲洪积平原区。

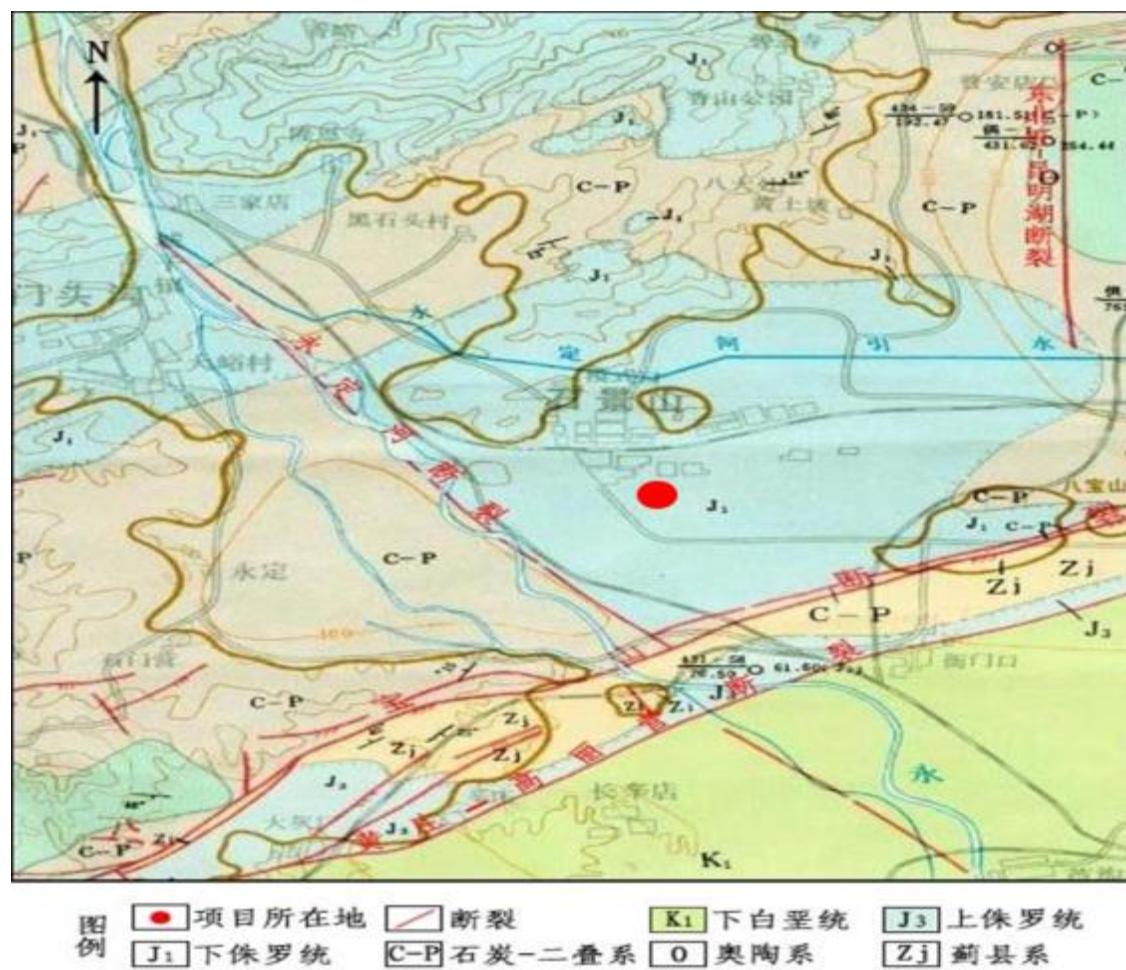
图 3.1-3 调查地块所在区域基岩构造图

石景山区区域地质构造上处于华北断坳与燕山台褶带的交汇部位，属门头沟迭陷褶，构造复杂，以北东向构造为主，门头沟迭陷褶属西山迭坳褶之腹心地带。与北部青白口中穹褶和南部十渡—房山中穹褶呈构造过渡关系。东北与昌怀中穹断和北京迭断陷相邻。

本区地层出露比较齐全，除个别地层因构造影响缺失外，从元古界至新生界地层均有出露。前第四系地层主要出露于西部山区，地层多以北东东向延伸，新生界的第三系地层分布于八宝山断裂南部，并被第四系所覆盖。地层由老至新包括蓟县系(Zj)、奥陶系(O)、石炭系(C)、二叠系(P)、侏罗系(J)、白垩系下统(K1)，见图 3.1-3。

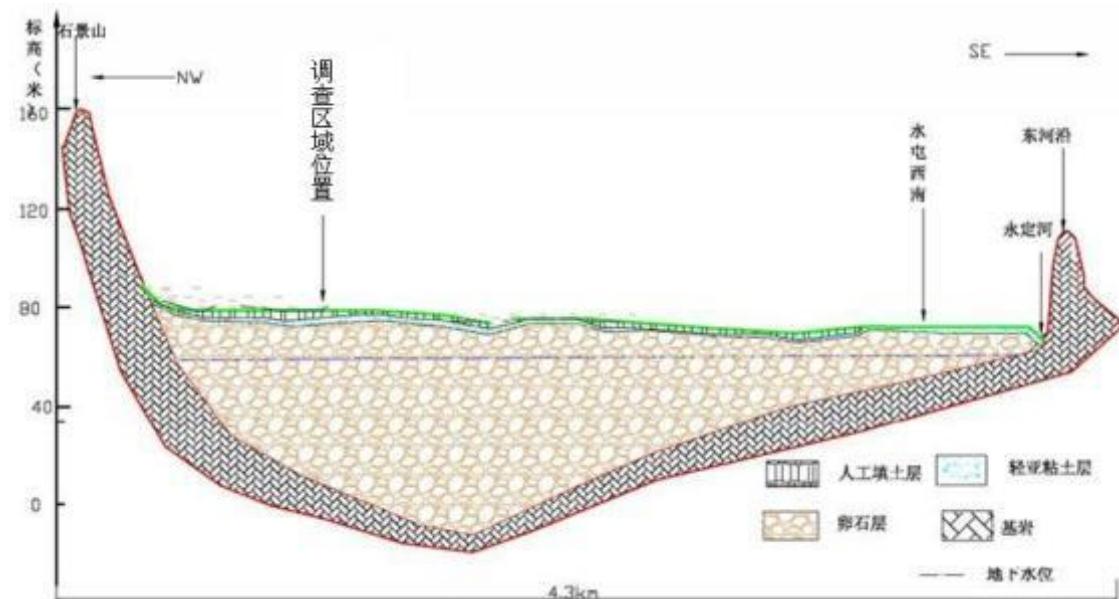
图 3.1-4 地块所在区域地层岩性的垂直分布图

(3) 卵石层：该层分布稳定。卵石成分为石英岩、辉绿岩等硬质岩石。卵石粒径 20~80 mm，最大超过 100 mm，含量大于 60%，磨圆度较好，多呈亚圆形。该层杂色，稍湿，密实，由沙充填。该地层也是地下水的含水层，在冲洪积扇顶部潜水区，砂卵石裸露于地表，直接接受地表水补充，该 3 地层平均厚度 40 m，地下水标高约为 38m 左右（参考 2019 年北京市环境保护科学研究院《首钢园区南区二型材地块场地环境初步调查报告》推断地下水埋深信息）。

(4) 基岩层：局部顶面有薄层强风化物，呈土状，一般为中等风化，呈块状，黄绿色。

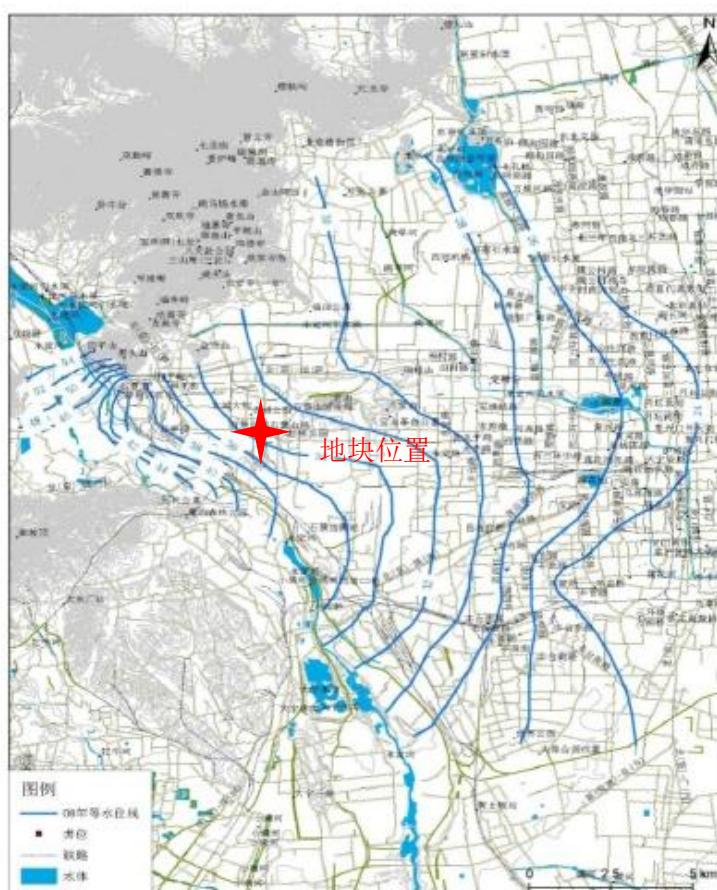
图 3.1-5 调查地块所在区域地下水等值线图（2008 年地块区域地下水等水位线）

区域地下水的补给主要是大气降水入渗补给，河渠入渗补给、农田灌溉入渗补给，在山区与平原交界地带山区基岩侧向径流补给第四系地下水。大气降水入渗对含水层的补给受地形、地貌、包气带岩性、厚度、降水性质、植被和建筑的影响。区域地下水的排泄主要为人工开采，主要是水厂水源地开采，其次为下游径流排泄以及少量的潜水蒸发，第四系地下水向东部径流排泄。

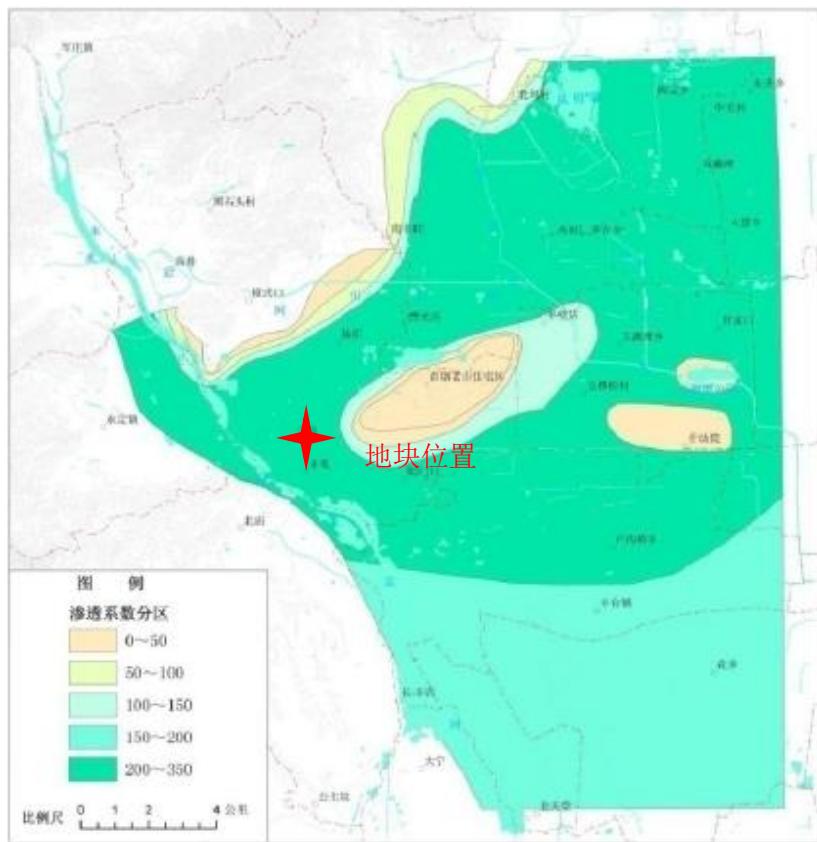
图 3.1-6 调查地块所在区域浅层地下水渗透系数分布图（摘自 2019 首钢二型材调查报告）

高已经在 38m 左右，且年平均上涨 0.21m。综合推断，现阶段调查区域地下水水位标高为 38.84m 左右。区域含水层单层厚度较大，岩性以砾石、卵石为主，累计厚度 30m 左右，渗透系数 200-350m/d（图 3.1-6），是原工农业井主要开采层。

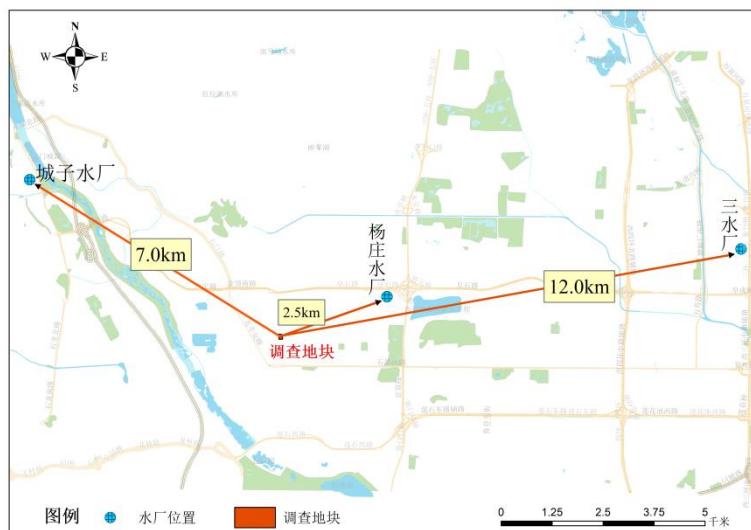
图 3.1-7 调查地块周边水厂位置示意图

在东偏北距离大概 2.5km 处为杨庄水厂，距离其它水厂距离相对较远。调查区域位于杨庄水厂的地下水源补给区，但杨庄水厂主要通过深层基岩井采集区域深层承压水，深层承压水层与浅层第四系含水层之间有相对较厚的基岩层阻隔。因此，从区域地下水的开采利用情况来看，本地块浅层地下水的环境敏感性相对较低。如图 3.1-7。

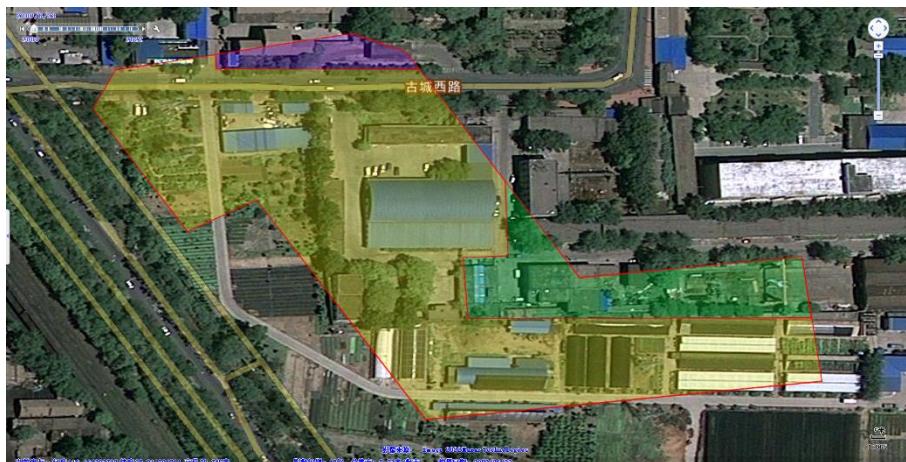
2009年调查地块遥感影像图

2009年，原首钢电机厂办公用地及原首钢热力众达换热设备公司办公用地，图中可见办公楼建筑，公交场站区域为农户搭建的塑料大棚等。

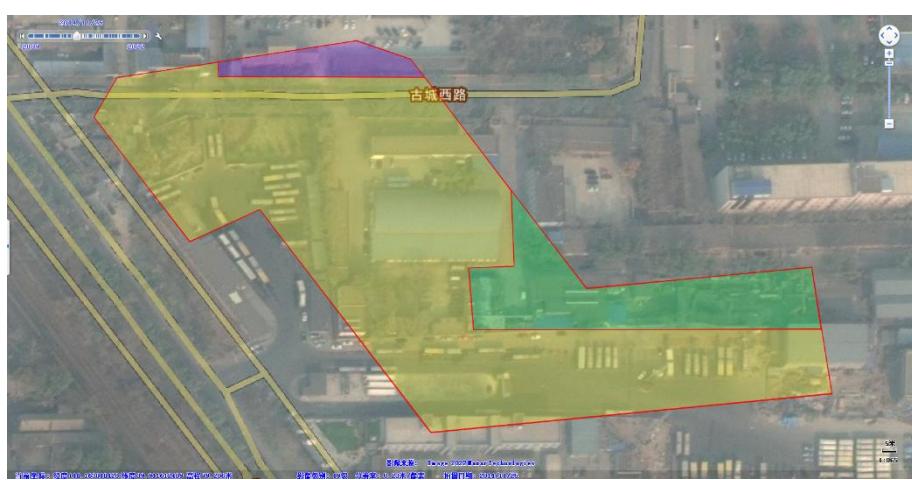
2014年调查地块遥感影像图

2014年，原首钢电机厂办公用地及原首钢热力众达换热设备公司办公用地建筑物尚未拆除，公交场站区域正式运营。

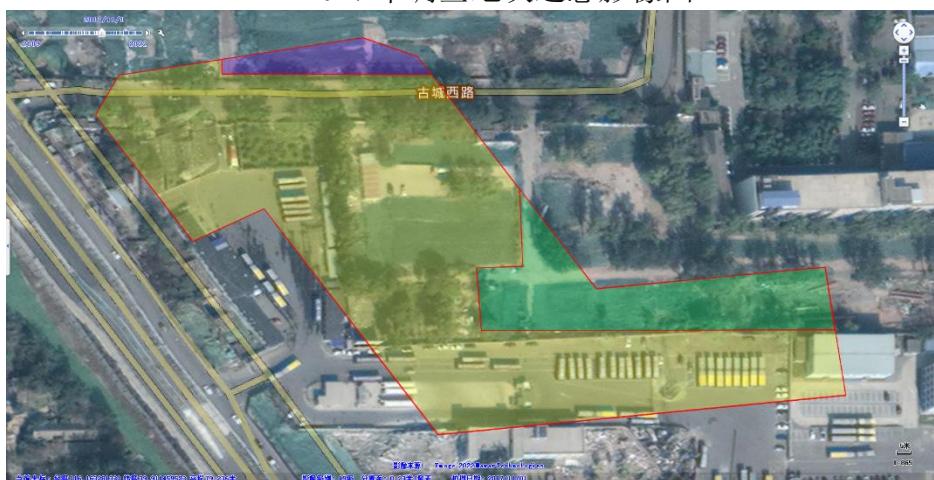
2017年调查地块遥感影像图

2017年，原首钢电机厂办公用地及原首钢热力众达换热设备公司办公用地建筑物拆除完毕，公交场站区域建筑物拆除，部分区域停靠公交车。

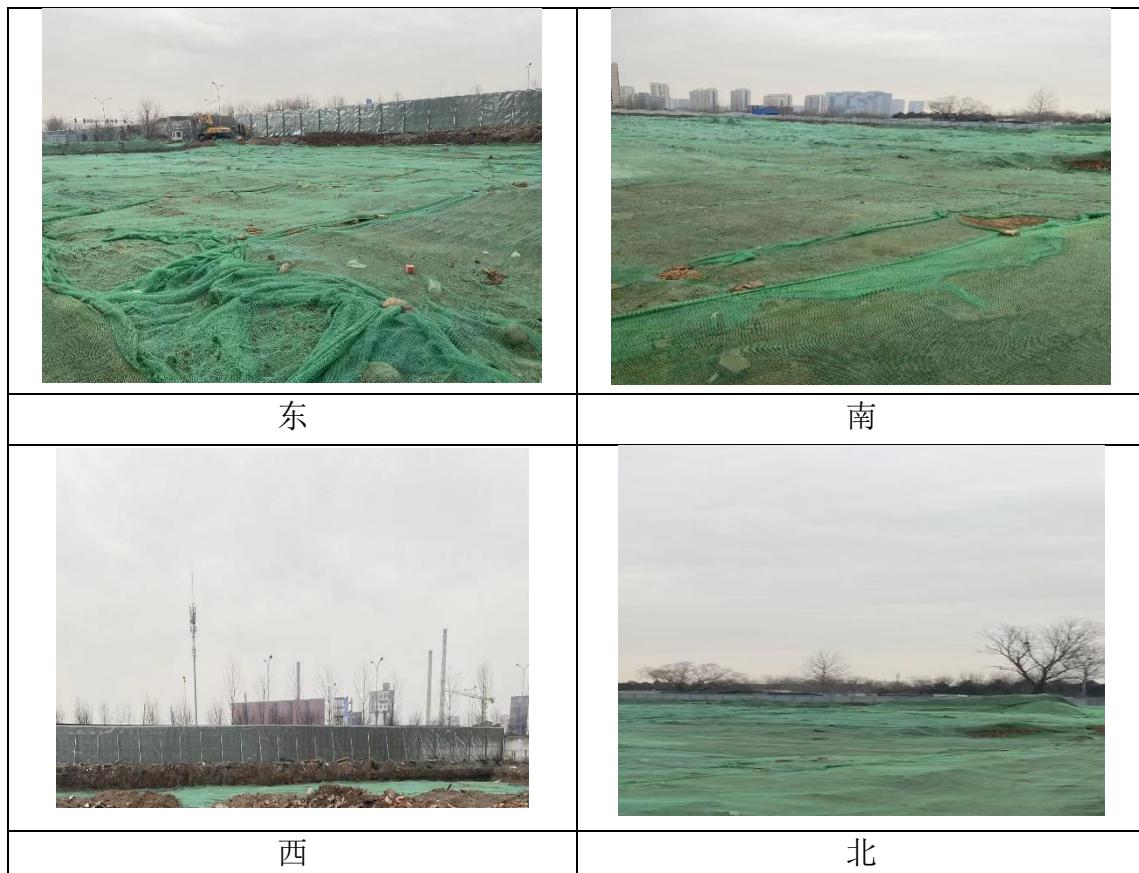
图 3.2-3 本次调查 646 地块现状示意图

经现场人员访谈及现场踏勘走访，本次调查地块全部拆除完毕，场地较为平整且均有绿网覆盖。

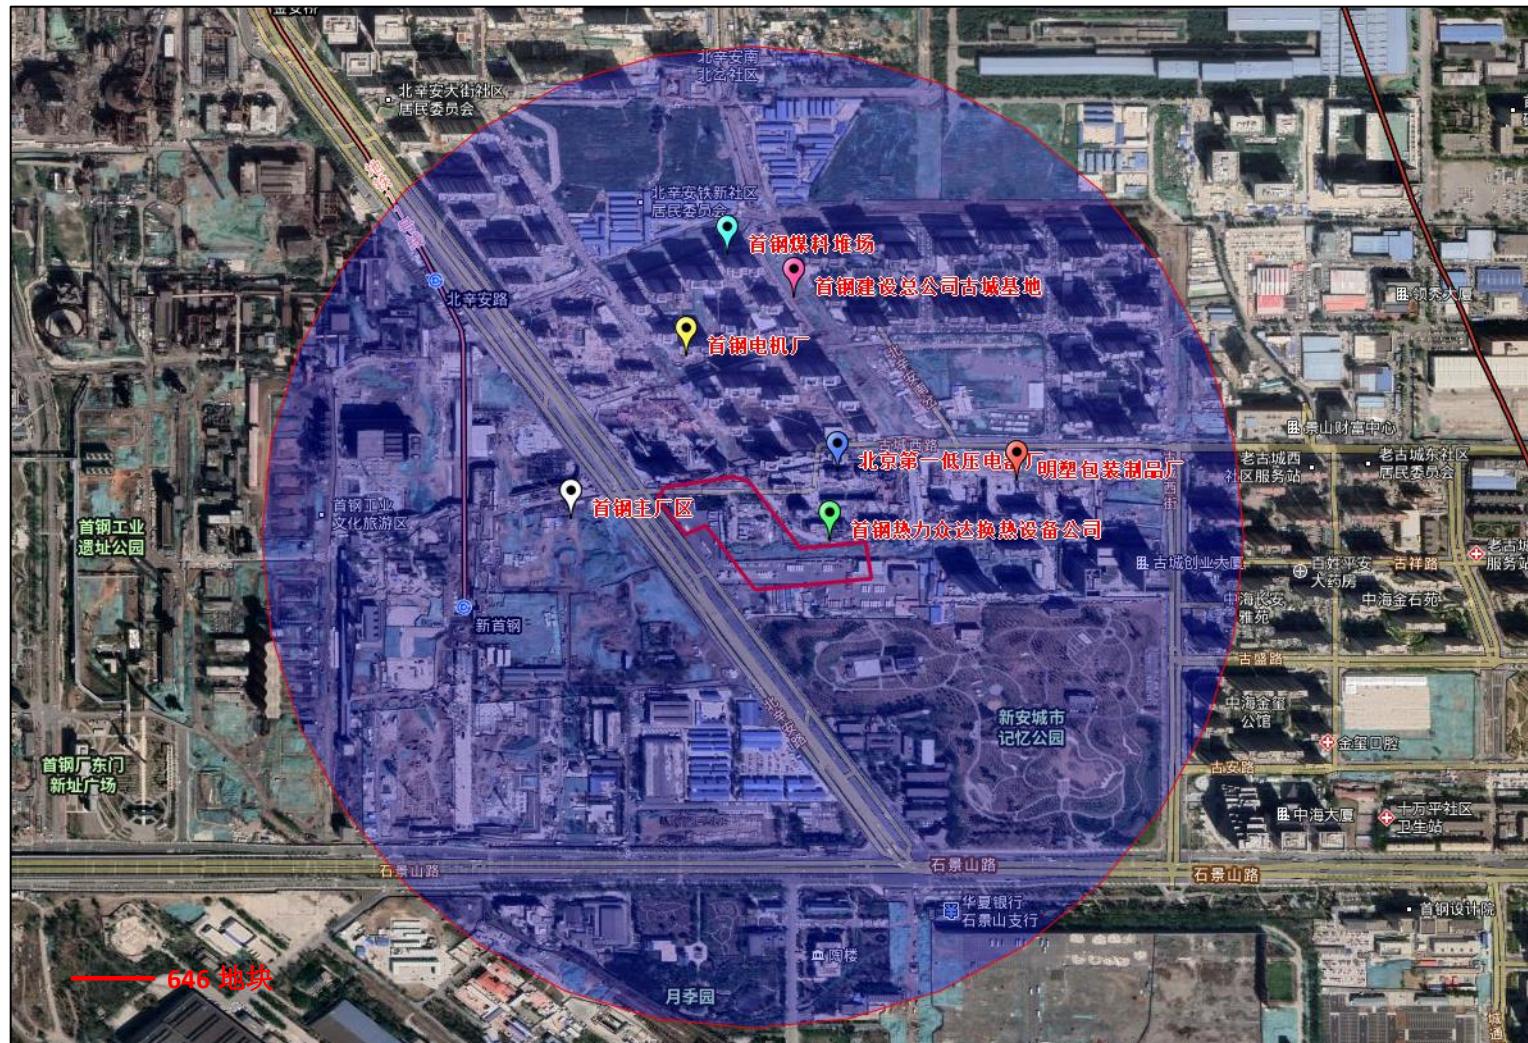
图 3.3-2 调查地块周边 800m 内潜在污染源分布图

序号	敏感点名称	类型	距厂界距离 (米)	相对方位
1	明塑包装厂	塑料制品	约 380	东北
2	首钢煤料堆场	堆煤	约 520	北
3	首钢建设总公司古城基地	化肥制造	约 440	北
4	北京第一低压电器厂	电器	约 160	东北
5	首钢电机厂	机械制造	约 358	西北
6	首钢热力众达换热设备公司	换热设备	约 100	北
7	首钢主厂区	钢铁制造	约 272	西

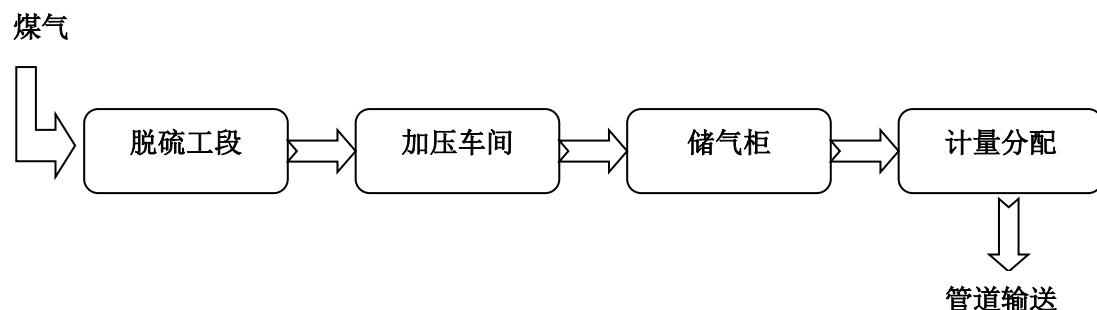
图 3.4-1 煤气储配厂生产工艺流程

厂区原主要工艺流程见图 3.4-1。

通过以上工艺分析可知，在脱硫净化过程中，废气污染物为煤气中的硫化物、挥发性有机物的挥发泄露。产生的固体废物为失效的脱硫剂，脱硫剂定期置换，不在地块内临时堆放和暂存。原煤气输送、储存过程中，罐体、管道中残存的液体可能含有多环芳烃、苯系物等有机污染物。生产过程污染物可能泄漏至土壤中，造成土壤污染。

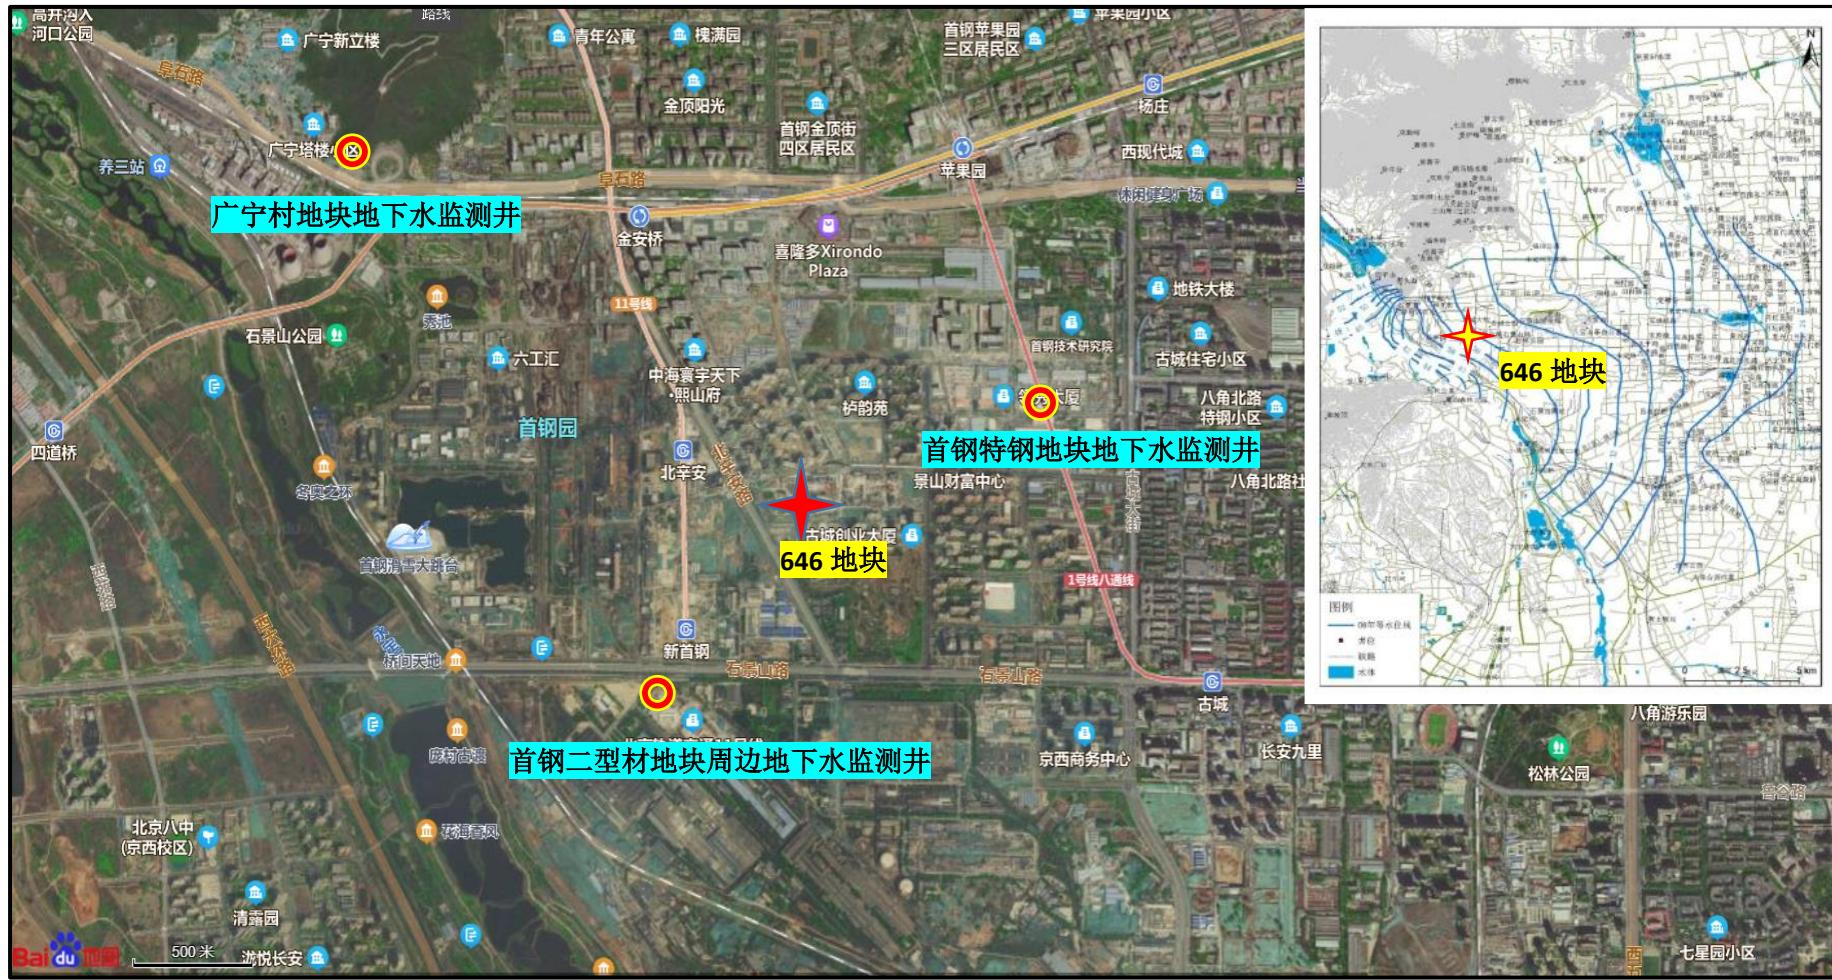
图 3.4-2 地块上下游地下水监测井与 646 地块位置关系图

结合地块后续规划开发情况,本项目在初步调查过程中,在地块中心区域设置了 1 个 15m 深的孔钻。钻探结果显示,地块 15m 深范围内主要为粉粘填土层和砂卵石层,未发现有地下水(见附件 5、附件 7)。根据《重点行业企业用地调查疑似污染地块布点技术规定》中“钻探深度”的相关要求,“若地下水大于 15m 且上层土壤无明显污染特征,可不设置地下水采样井”。

依据调查地块区域地下水流向资料信息,结合地块使用情况、地下水上游及下游已开展污染状况调查,综合判断本次调查地块范围地下水受污染的可能性较小。因此,本次调查不再布置地下水监测井。

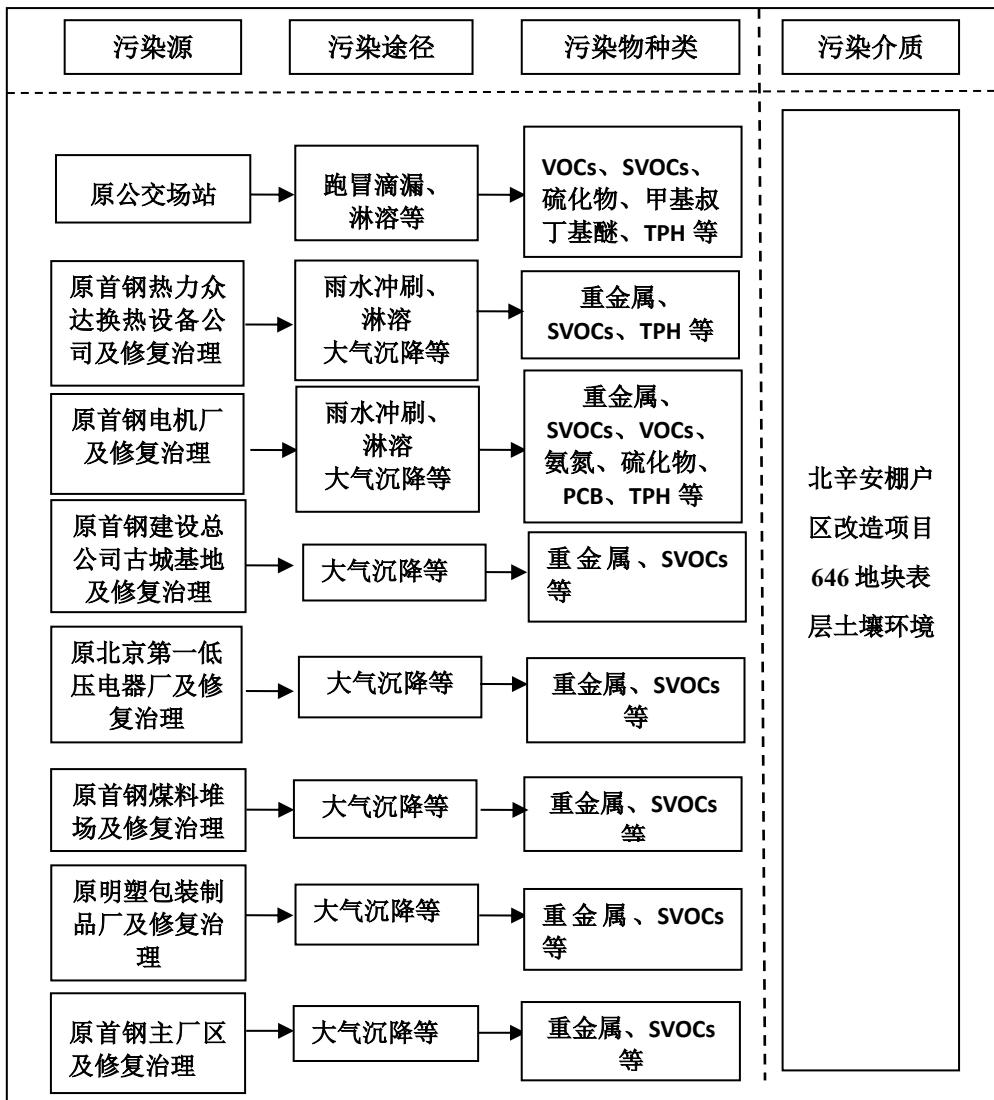
图 3.4-3 北辛安棚户区改造项目 646 地块污染概念模型

本次调查的 646 地块潜在污染源主要为地块内及周边企业污染源，地块内污染企业主要为原公交场站。周边污染企业主要包括原明塑包装制品厂、原首钢煤料堆场、原首钢建设总公司古城基地、原北京第一低压电器厂、原首钢电机厂、原首钢热力众达换热设备公司、原首钢主厂区。地块范围内污染源的迁移途径主要为跑冒滴漏和雨水冲刷淋溶等。周边企业污染迁移途径主要为大气沉降，即通过烟囱有组织进行废气排放过程中，废气中的污染物（以 PAHs、重金属为主）长距离迁移，经过干湿沉降进入地块土壤中。因此，周边污染企业主要特征污染物为 PAHs、重金属。

考虑到 646 地块占用原首钢电机厂、原首钢热力众达换热设备公司两个厂区的部分办公用地，企业运营过程中可能存在地块内污染迁移等现象，造成污染物随雨水冲刷的面源水平迁移及垂向迁移，地块潜在污染物亦着重考虑了上述两个厂区识别出的全部特征污染物。因此，增加污染物硫化物、氨氮、TPH、PCB 等。

本次调查地块的污染概念模型见下图 3.4-3。
