北辛安棚户区改造项目
1608-646地块土壤污染状况
调查报告

编制单位：北京市科学技术研究院资源环境研究所

2022年6月 北京

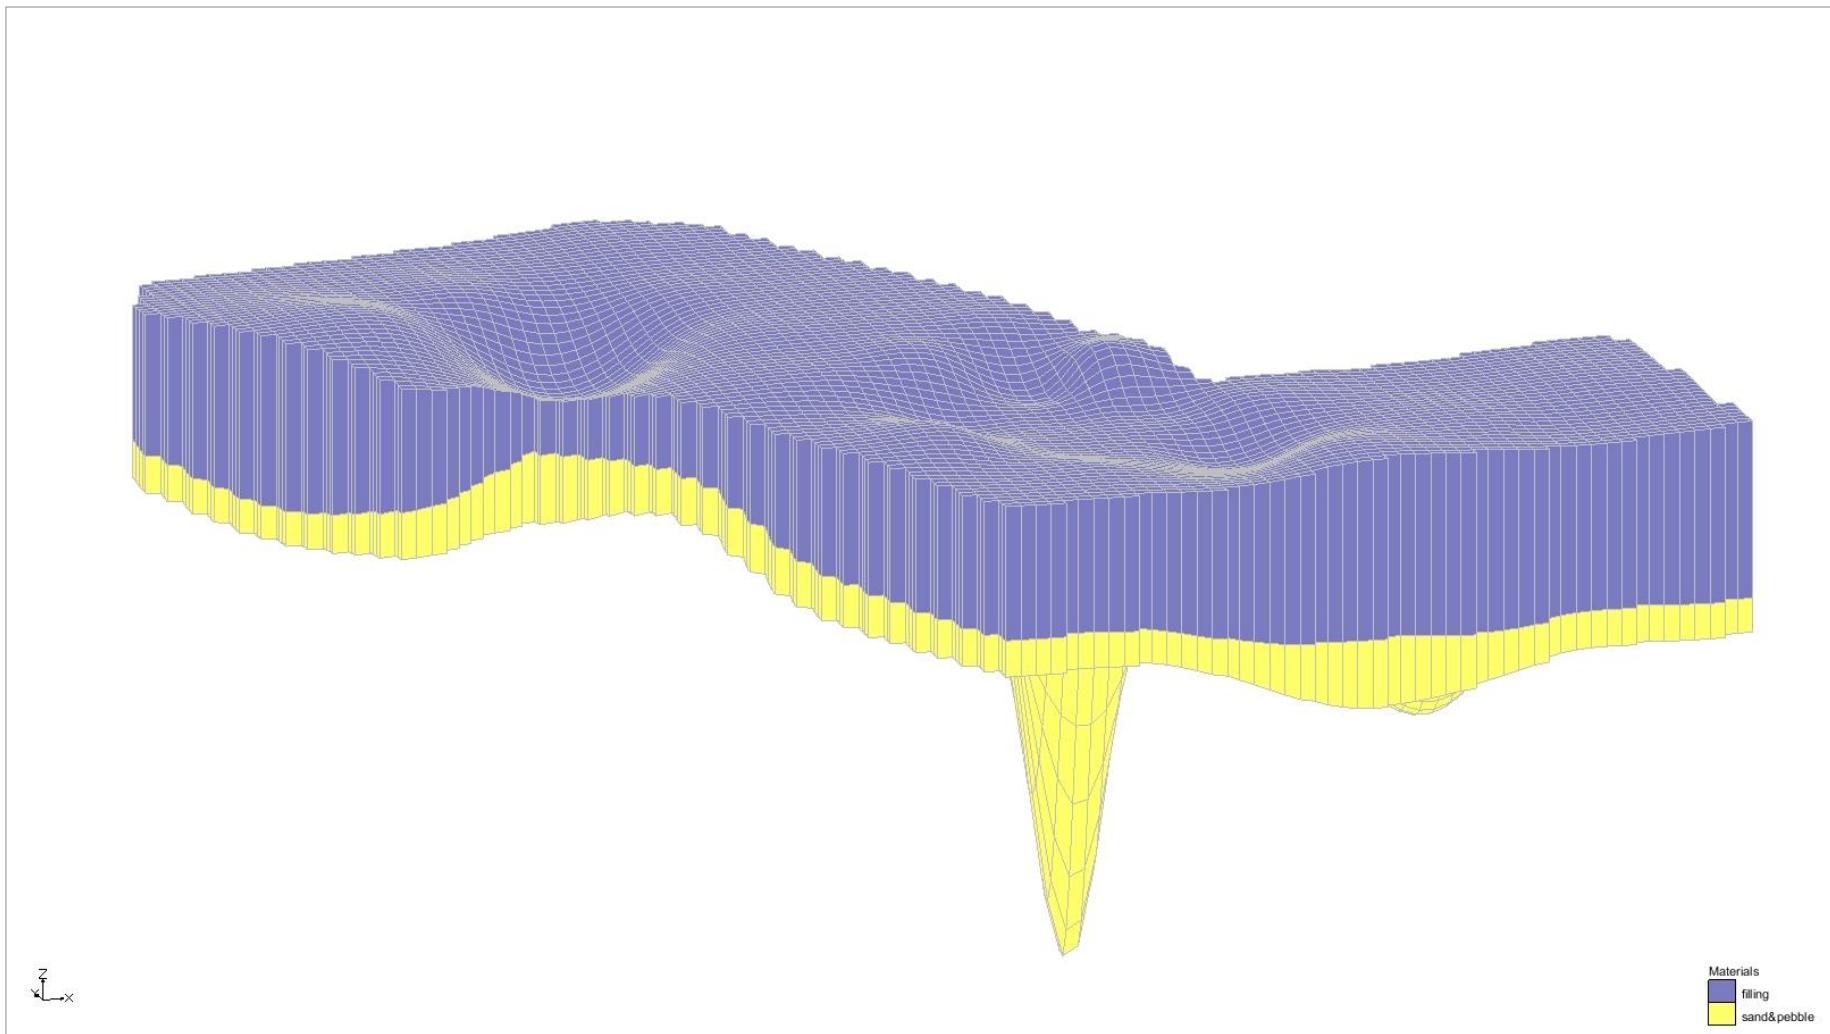
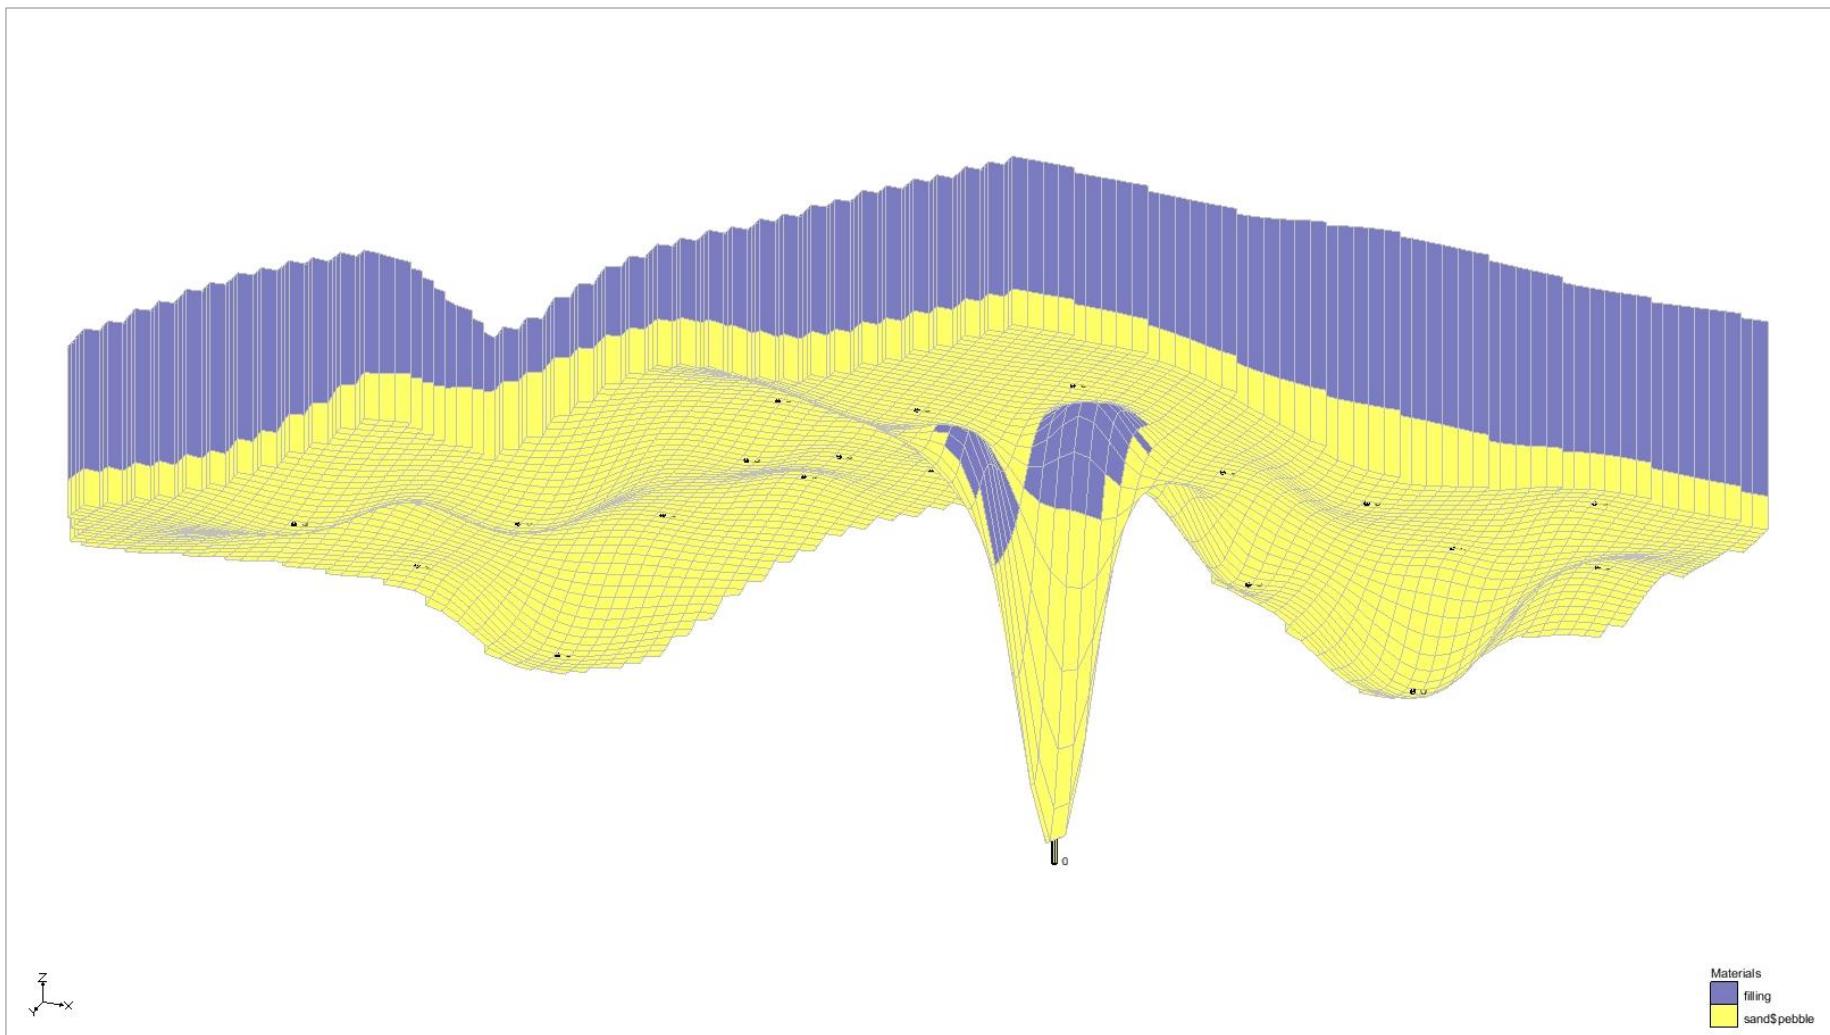
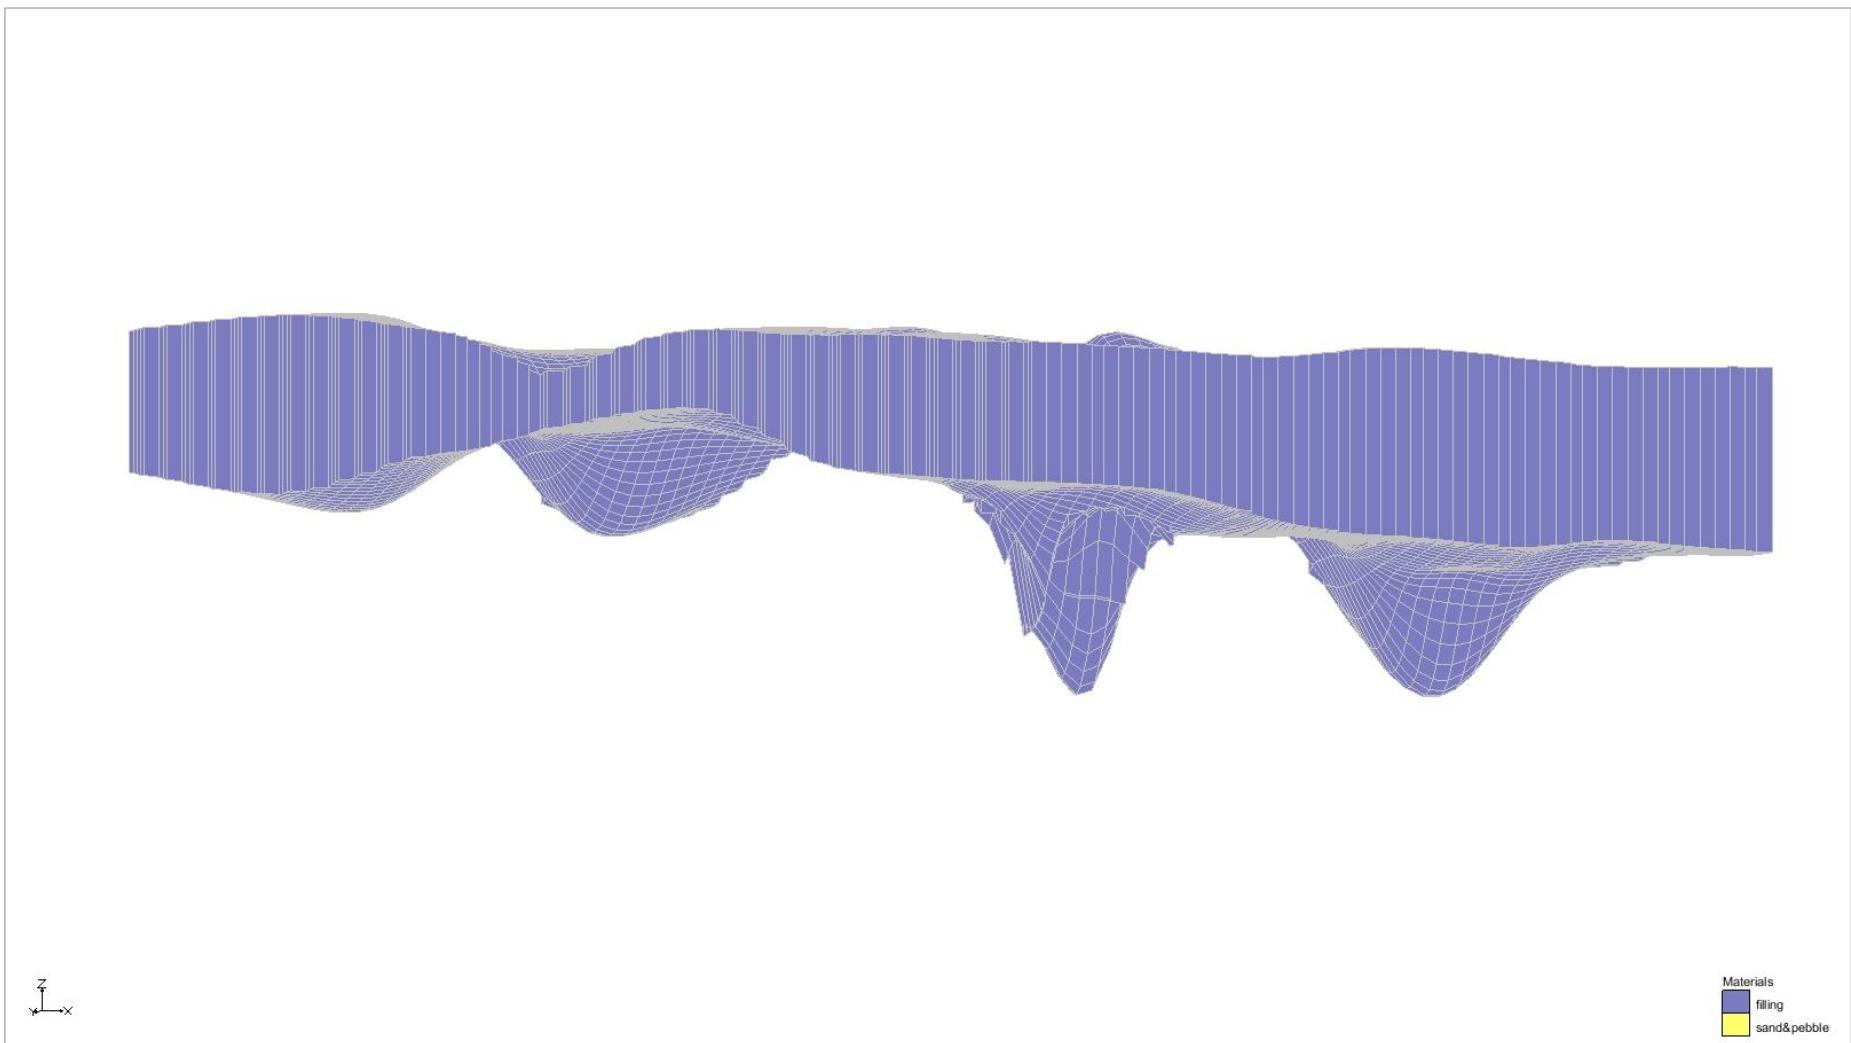
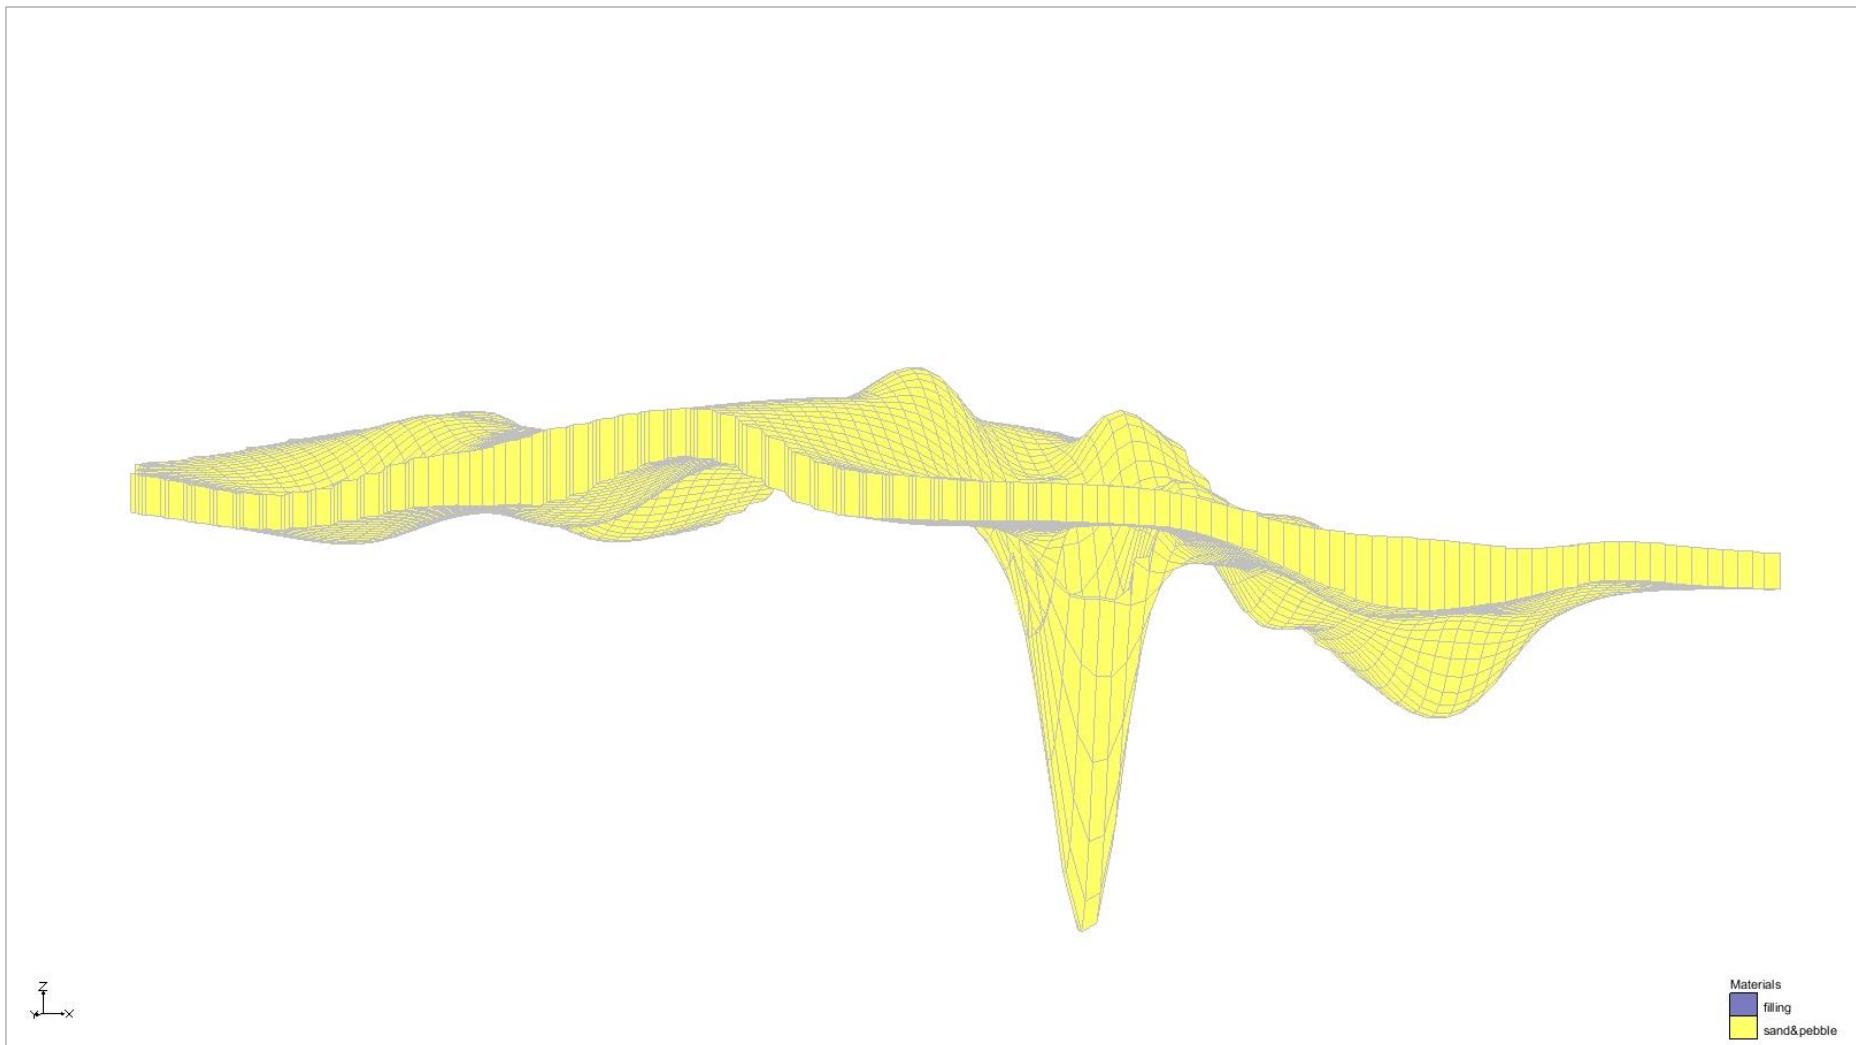
2022年3月，我单位委托相关地勘单位对646地块开展现场钻探工作，土壤钻孔最深钻探至15.0米。根据本次调查钻探结果，该地块15.0米深度范围内地层主要分为两层，第一层为填土层（砖灰渣、碎石填土和粉粘填土为主等），底板埋深为0.5-8.5m；第二层为卵石层，底板埋深为2.5-15.0m（未勘透）。

与原《北辛安棚户区改造项目场地环境评价报告》(2016年)描述地层结构基本一致。本次调查646地块地层结构及地层剖面图详见图4.1-1和图4.1-2。本次调查地块水文地质勘察报告、地层剖面图见附件5。

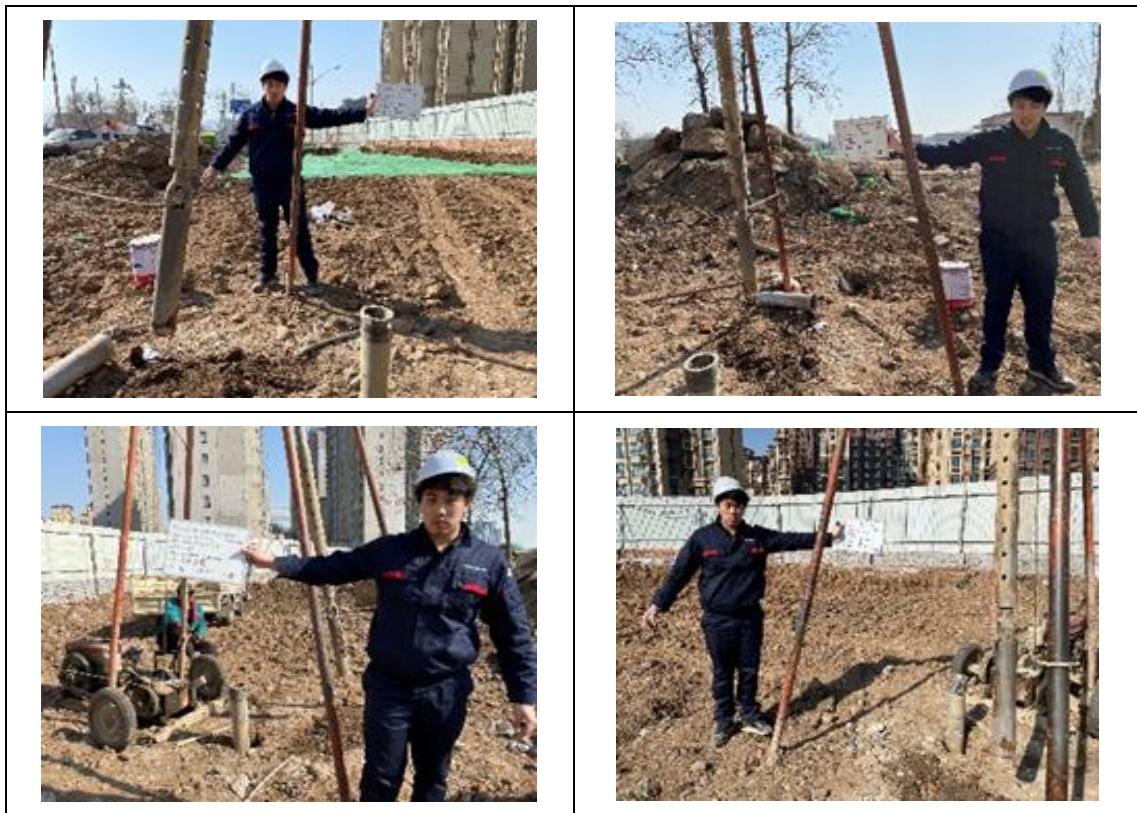
图 5.1-1 646 地块初步调查现场钻探情况示意图

每台钻机配备钻头及取土器各 2 个，并配有取砂器一个。在钻探过程中，如果遇见污染严重的土壤（气味重、颜色深或含有焦油等物质），须立即更换钻头或取土器，然后将卸下的钻头或取土器拿去清洗干净，以备后用。整个钻探过程中不允许向钻孔添加水、油等液体。特别是取土器及套管接口应用钢刷清洁，不允许添加机油润滑。

现场钻探情况见图 5.1-1。

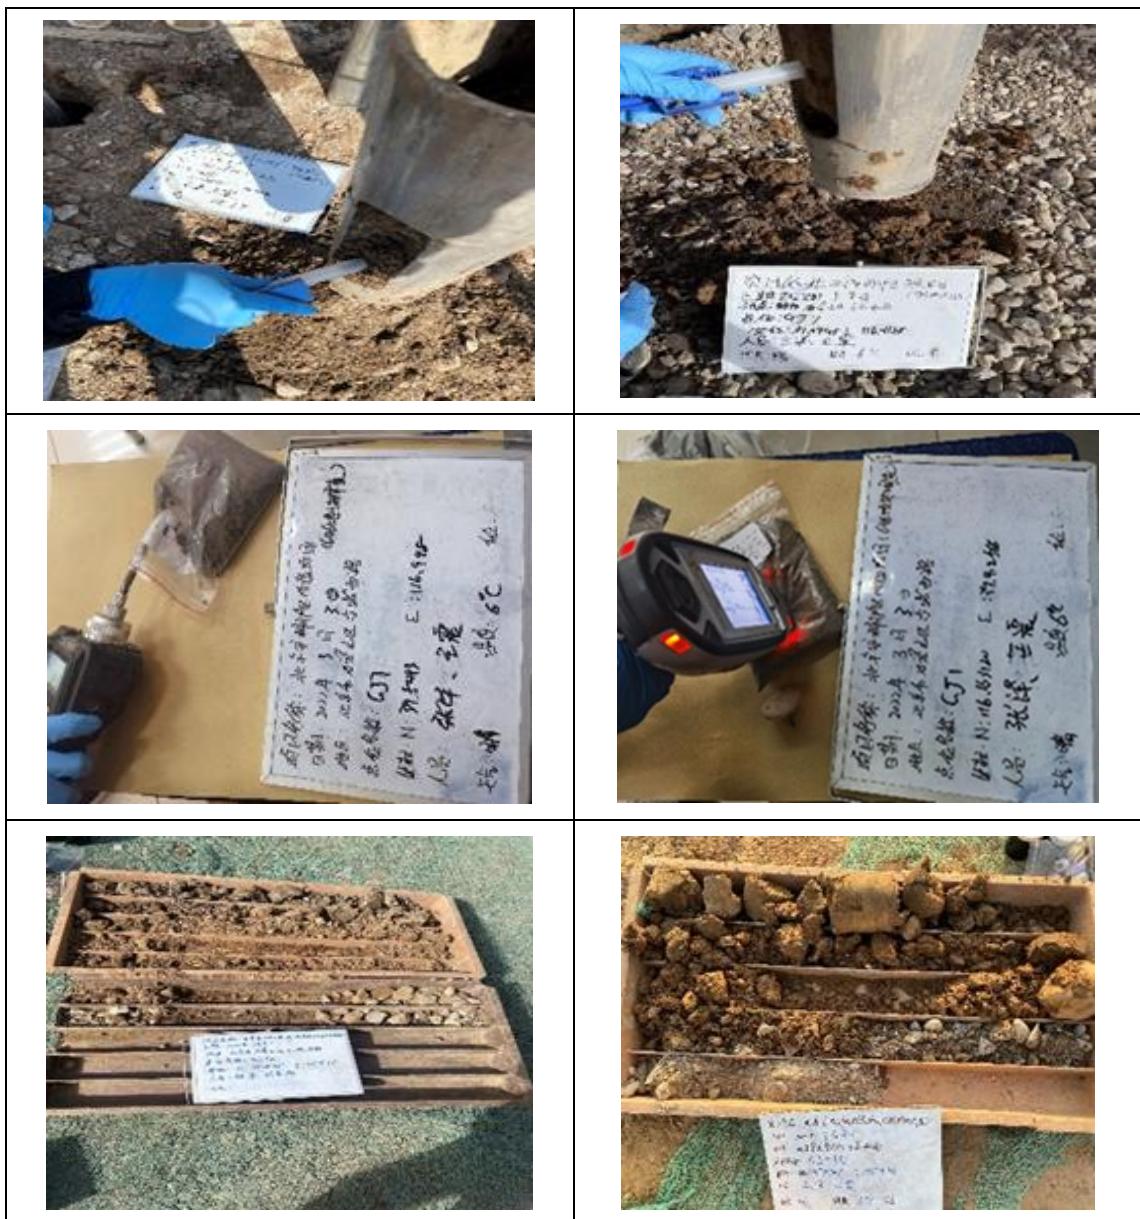
图 5.1-2 646 地块初步调查现场取样情况示意图

VOCs 属于挥发性物质，样品采集要求使用专业工具 Easy draw 在钻头观察孔中采集，取样前应使用刮板将表层土壤刮除，随后迅速采集土壤 VOCs 样品。采样时用采样器采集 4-5cm³ 土柱装入有甲醇保护剂的 40ml 棕色玻璃瓶中，甲醇易挥发，采样时用采样器采集土柱装满没有保护剂的 40ml 棕色玻璃瓶。采集重金属样品时，根据采样方案和土层特性，确定采样深度，在该采样深度上采集混合均匀后的土壤样品；在采集 SVOCs 等有机物样品时，首先用木铲刮开土柱表面后再进行取样，避免因钻头温度升高导致表层的有机物挥发，影响检测结果。检测重金属、SVOCs 的土壤样品均采集在 250ml 的广口玻璃瓶中，要求装满、压实，尽量使得瓶内不留空隙，土壤样品与瓶口形成切面。现场取样情况见图 5.1-2。土壤钻孔采样记录单选用《重点行业企业用地调查样品采集保存和流转技术规定》中附录 5。土壤钻探采样现场记录表及快筛记录单见附件 6。现场采样及岩心箱照片见附件 7。

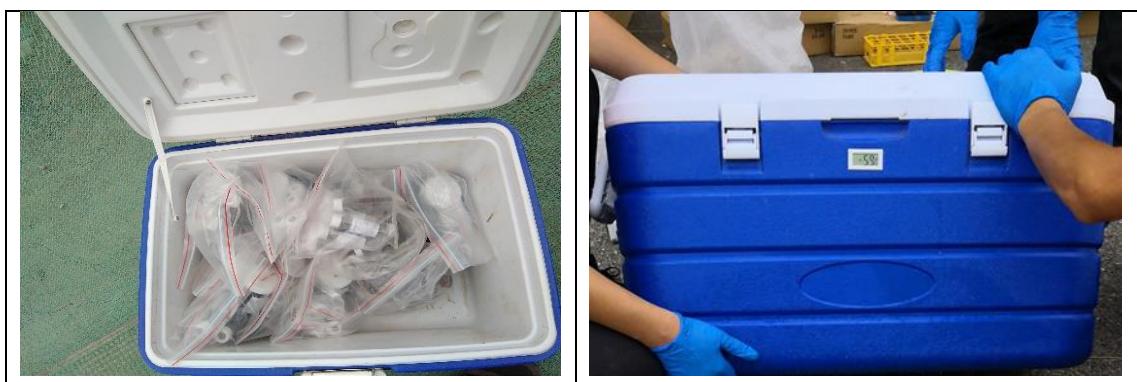
图 5.1-4 初步调查工作土壤样品保存及运输照片

依据《北京市地方标准 建设用地土壤污染状况调查与风险评估技术导则》（DB11/T 656-2019）、《建设用地土壤环境调查评估技术指南》（环境保护部2017年12月14日公告）、《土壤环境监测技术规范》（HJ/T 166-2004）、《污染地块土壤和地下水挥发性有机物采样技术导则》（HJ1019-2019）、《重点行业企业用地调查样品采集保存和流转技术规定（试行）》等相关要求，不同的污染物类型选择不同的土壤样品保存容器：挥发性土壤样品采用棕色玻璃瓶保存，其他类型污染土壤样品采用广口玻璃瓶保存。样品采集与保存过程中尽量减少土壤在空气中的暴露时间，装瓶后密封。在样品运送至实验室的过程中将样品放到装有足够蓝冰的保温箱中，以保证样品对低温（低于4°C）的要求，直至分析实验室完成样品的交接。土壤样品保存及运输工作照片详见图5.1-4。

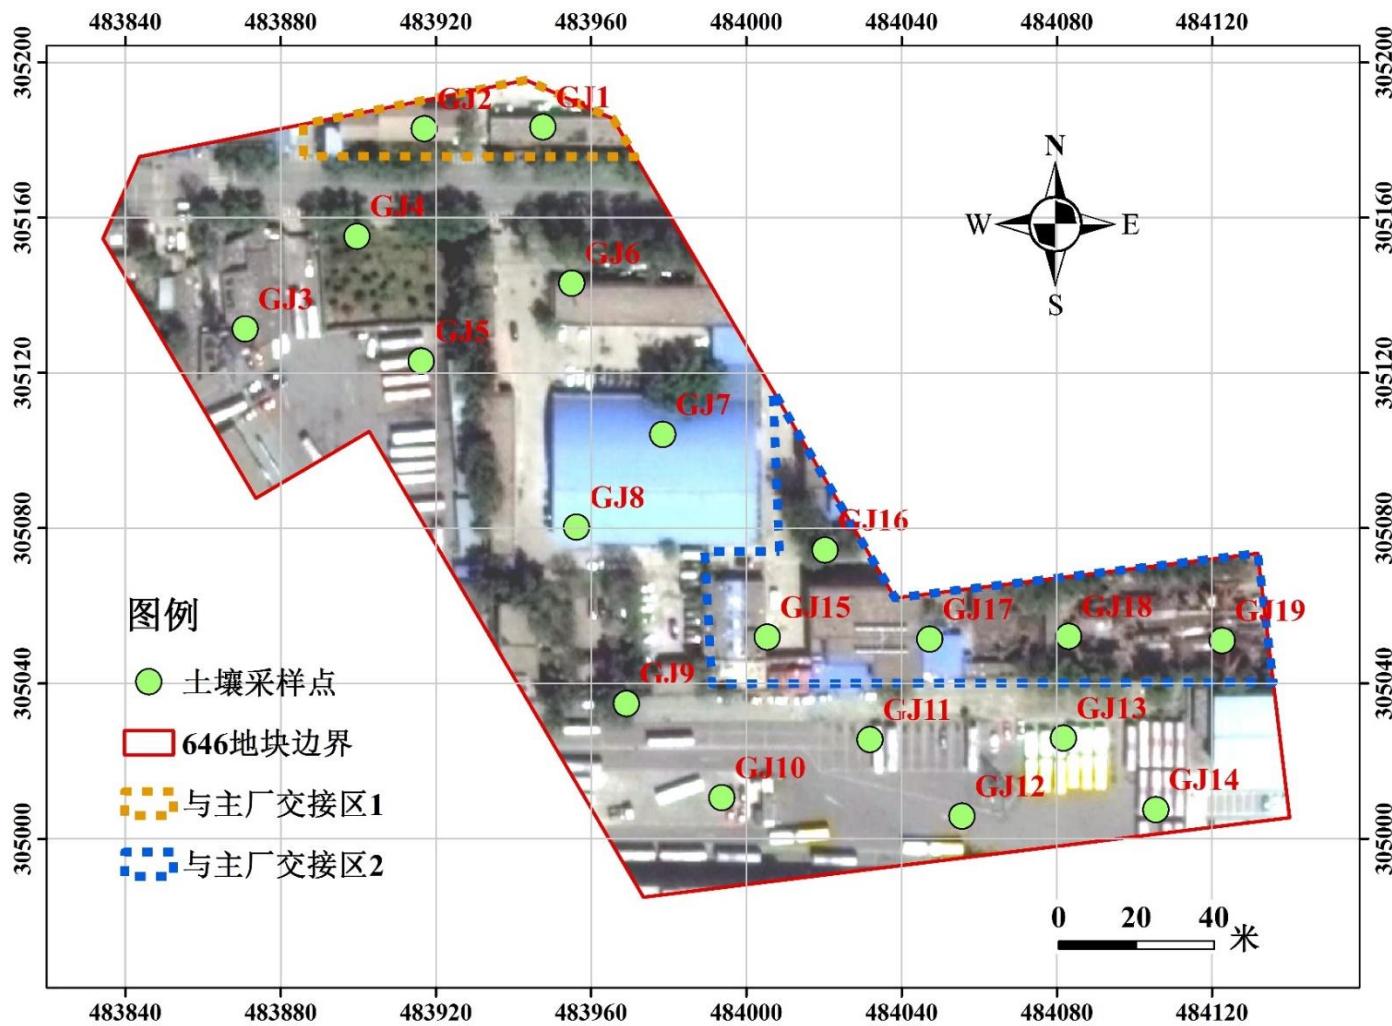
图 5.2-1 646 地块初步调查土壤采样点分布图

点号	位置	北京市地方独立坐标 (X, Y)	CGCS2000 坐标 (X, Y)
GJ1	首钢电机厂办公楼	483947.603, 305183.351	483947.603, 305183.351
GJ2	首钢电机厂办公楼	483917.016, 305182.859	483917.016, 305182.859
GJ3	公交场站空地	483870.893, 305131.302	483870.893, 305131.302
GJ4	公交场站林地	483899.693, 305155.170	483899.693, 305155.170
GJ5	公交车停靠处	483916.290, 305123.052	483916.290, 305123.052
GJ6	公交场站厂房内	483955.082, 305143.040	483955.082, 305143.040
GJ7	公交场站维修车间	483978.515, 305104.118	483978.515, 305104.118
GJ8	公交场站维修车间	483956.253, 305080.257	483956.253, 305080.257
GJ9	公交车停靠处	483969.150, 305034.803	483969.150, 305034.803
GJ10	公交车停靠处	483993.744, 305010.553	483993.744, 305010.553
GJ11	公交车停靠处	484031.904, 305025.529	484031.904, 305025.529
GJ12	公交场站空地	484055.600, 305005.821	484055.600, 305005.821
GJ13	公交车停靠处	484081.730, 305025.889	484081.730, 305025.889
GJ14	公交车停靠处	484105.529, 305007.509	484105.529, 305007.509
GJ15	热力众达办公楼	484005.388, 305051.904	484005.388, 305051.904
GJ16	热力众达办公区空地	484020.302, 305074.342	484020.302, 305074.342

GJ17	热力众达办公楼	484047.265, 305051.423	484047.265, 305051.423
GJ18	热力众达办公区空地	484083.095, 305052.097	484083.095, 305052.097
GJ19	热力众达办公区空地	484122.636, 305051.008	484122.636, 305051.008

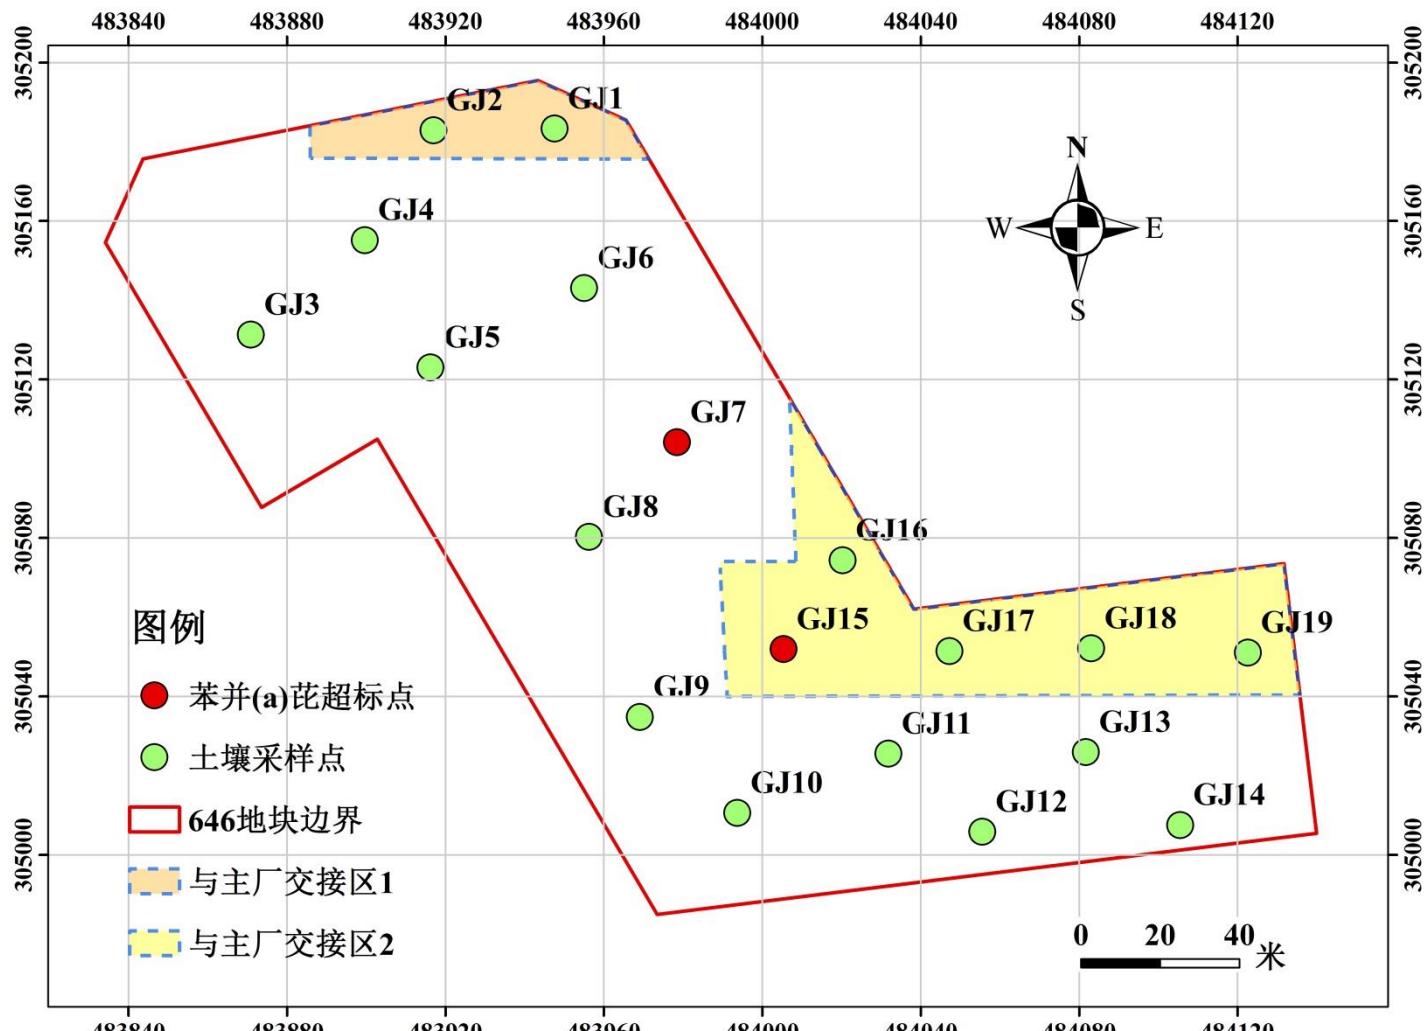
图 5.3-1 本次初步调查 646 地块土壤苯并(a)芘超标点位分布示意图

超标 指标 / 超标 点位	钻孔地层信息	取样深度	苯并(a)芘 (筛选值 1.5)	样品编号
GJ7	0 ~ 0.5m 卵石填土	0.5m	2.20	GJ7-0.5
	0.5 ~ 1.5m 粘粉填土	1.5m	ND	GJ7-1.5
		1.5m	ND	GJ7-1.5Q
	1.5 ~ 3.0m 砂卵石	2.7m	0.3	GJ7-2.7
GJ15	0 ~ 8.5 m 杂填土	1.0m	1.90	GJ15-1.0
		2.0m	ND	GJ15-2.0
		4.0m	0.5	GJ15-4.0
		6.5m	ND	GJ15-6.5
	8.5 ~ 15.0m 砂卵石	9.0m	ND	GJ15-9.0
		11.0m	ND	GJ15-11.0
		13.0m	ND	GJ15-13.0
		15.0m	ND	GJ15-15.0

备注：“ND”表示低于检出限。

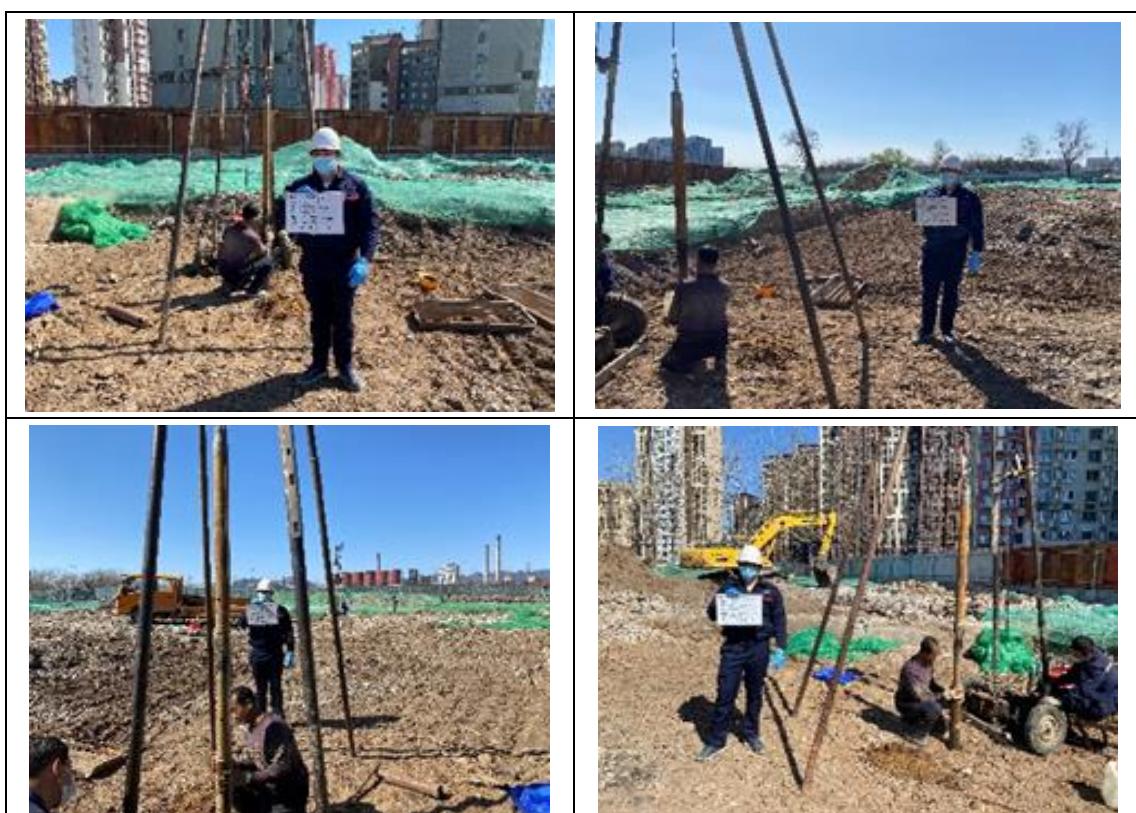
图 6.1-1 646 地块详细调查现场钻探情况示意图

探测方法和程序同初步调查 5.1.4.1 章节。

现场钻探情况见图 6.1-1。

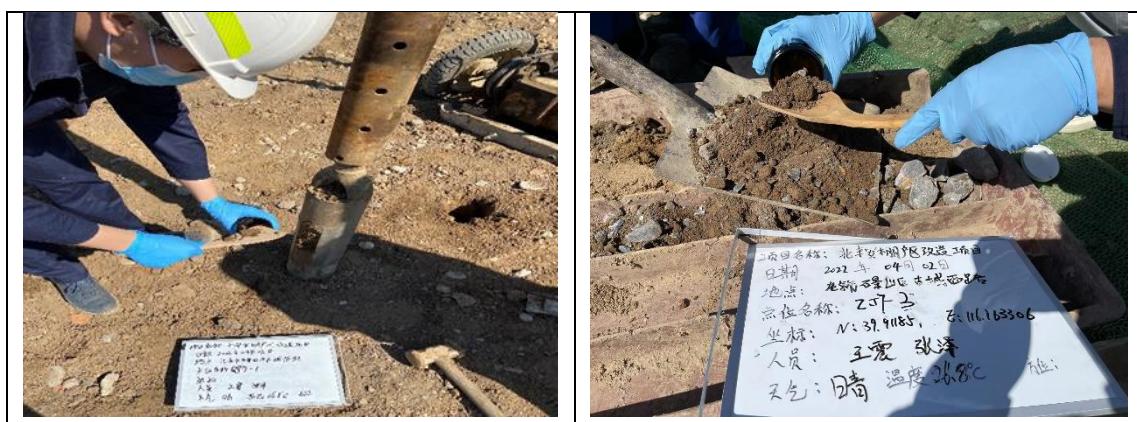
图 6.1-2 现场取样情况示意图

采集 SVOCs 等有机物样品时，首先用木铲刮开土柱表面后再进行取样，避免因钻头温度升高导致表层的有机物挥发，影响检测结果。检测 SVOCs 的土壤样品采集在 250ml 的广口玻璃瓶中，要求装满、压实，尽量使得瓶内不留空隙，土壤样品与瓶口形成切面。现场取样情况见图 6.1-2。土壤钻孔采样记录单选用《重点行业企业用地调查样品采集保存和流转技术规定》中附录 5。土壤采样现场记录表见附件 10。现场采样及岩心箱照片见附件 11。

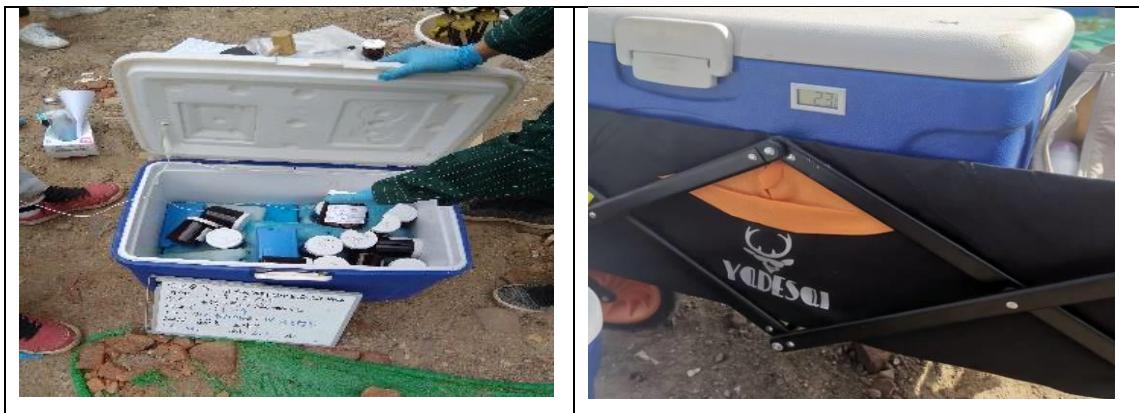
图 6.1-3 详细调查工作中样品保存照片

样品保存与运输同初步调查 5.1.5 章节。样品采集与保存过程中尽量减少土壤在空气中的暴露时间，装瓶后密封。在样品运送至实验室的过程中将样品放到装有足够蓝冰的保温箱中，以保证样品对低温（低于 4°C）的要求，直至分析实验室完成样品的交接。详见图 6.1-3。

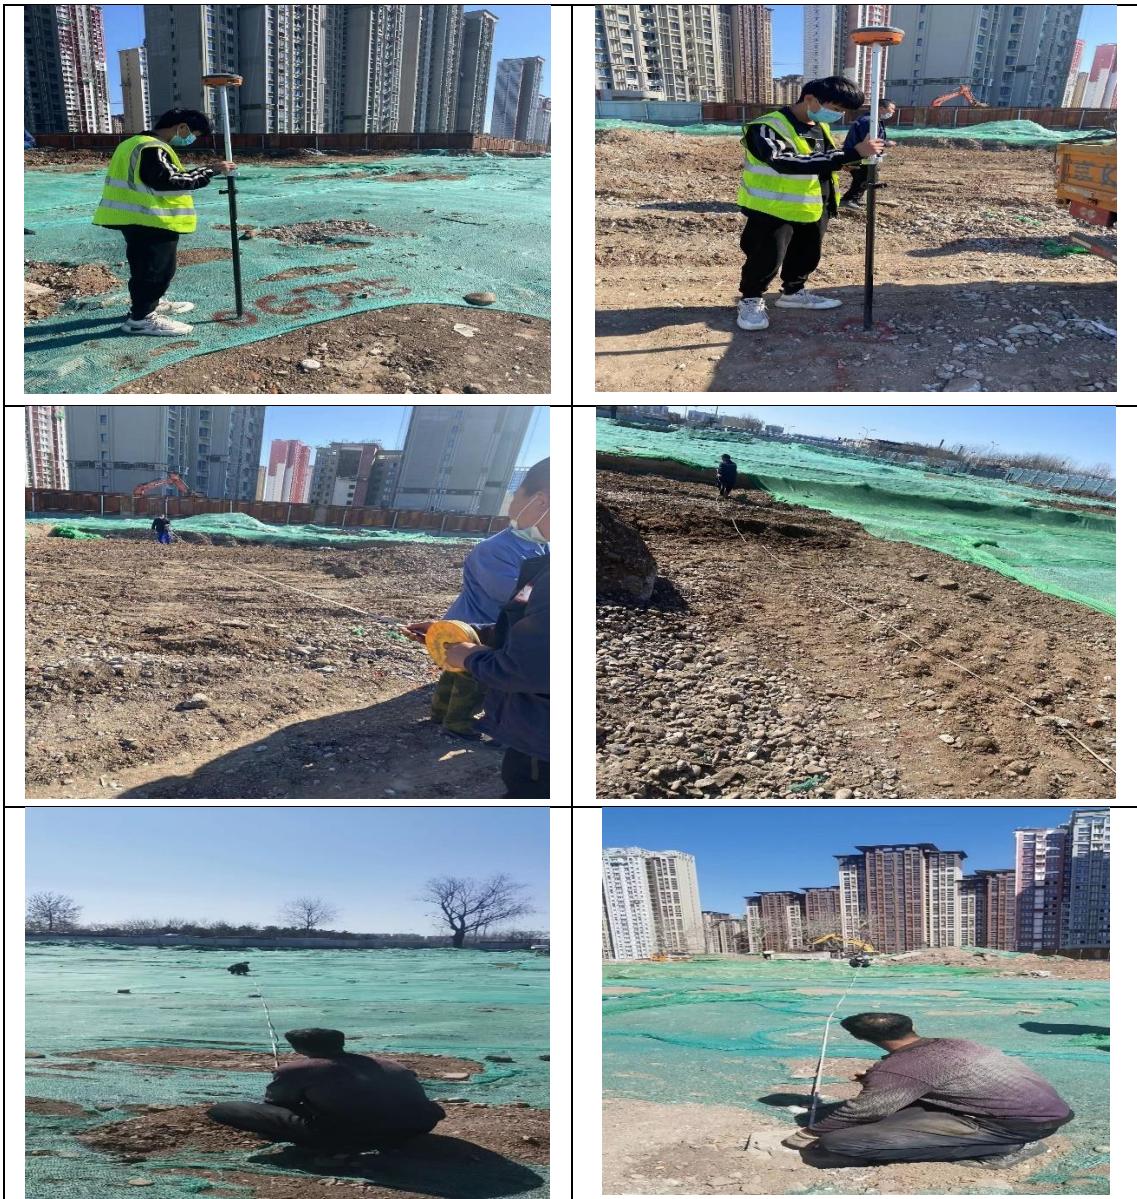
图 6.1-4 646 地块详细调查现场布点工作照片

结合调查地块现状及初步调查检测结果，采用网格布点（20m*20m）加密布点的方式开展北辛安棚户区改造项目 646 地块详细调查工作。详细调查共布设土壤钻孔 8 个，初步调查完成土壤钻孔 19 个，共计完成土壤钻孔 27 个。详细调查土壤采样点位坐标信息见表 6.1-2。现场布点工作照片详见图 6.1-4。详细调查及初步调查土壤点位分布情况详见图 6.1-5。

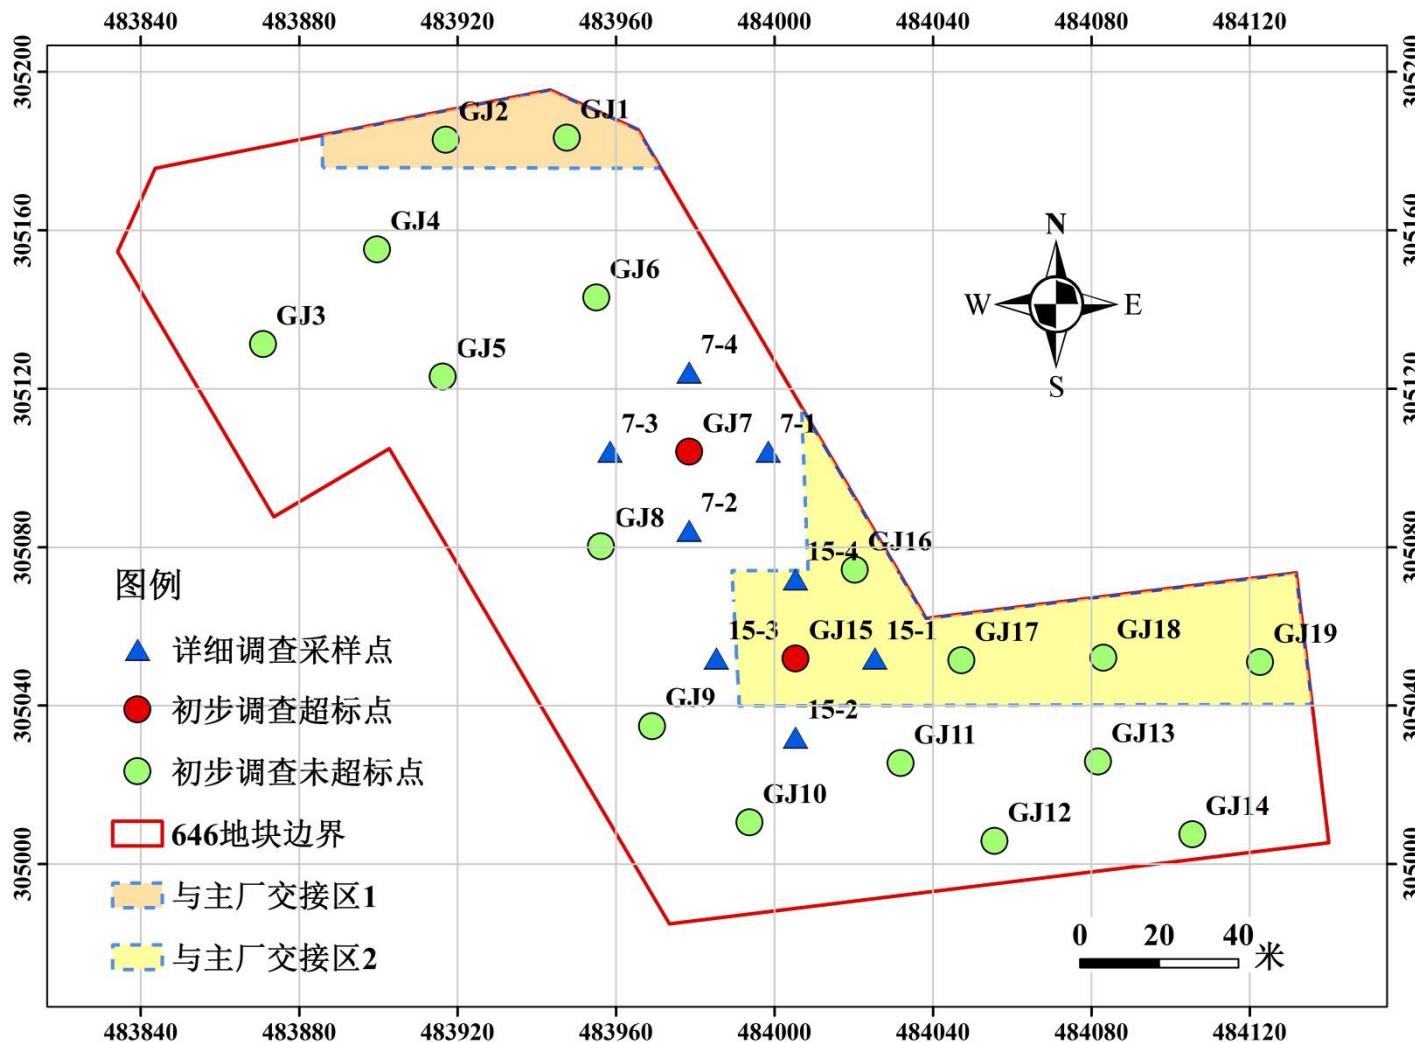
图 6.1-5 646 地块详细调查布点示意图

点号	北京市地方独立坐标 (X, Y)	CGCS2000 (X, Y)
GJ7-1	483998.515, 305104.118	428497.455, 4420084.272
GJ7-2	483978.515, 305084.118	428477.312, 4420064.416
GJ7-3	483958.515, 305104.118	428457.455, 4420084.56
GJ7-4	483978.515, 305124.118	428477.599, 4420104.416
GJ15-1	484025.388, 305051.904	428523.953, 4420031.865
GJ15-2	484005.388, 305031.904	428503.809, 4420012.009
GJ15-3	483985.388, 305051.904	428483.953, 4420032.153
GJ15-4	484005.388, 305071.904	428504.097, 4420052.009

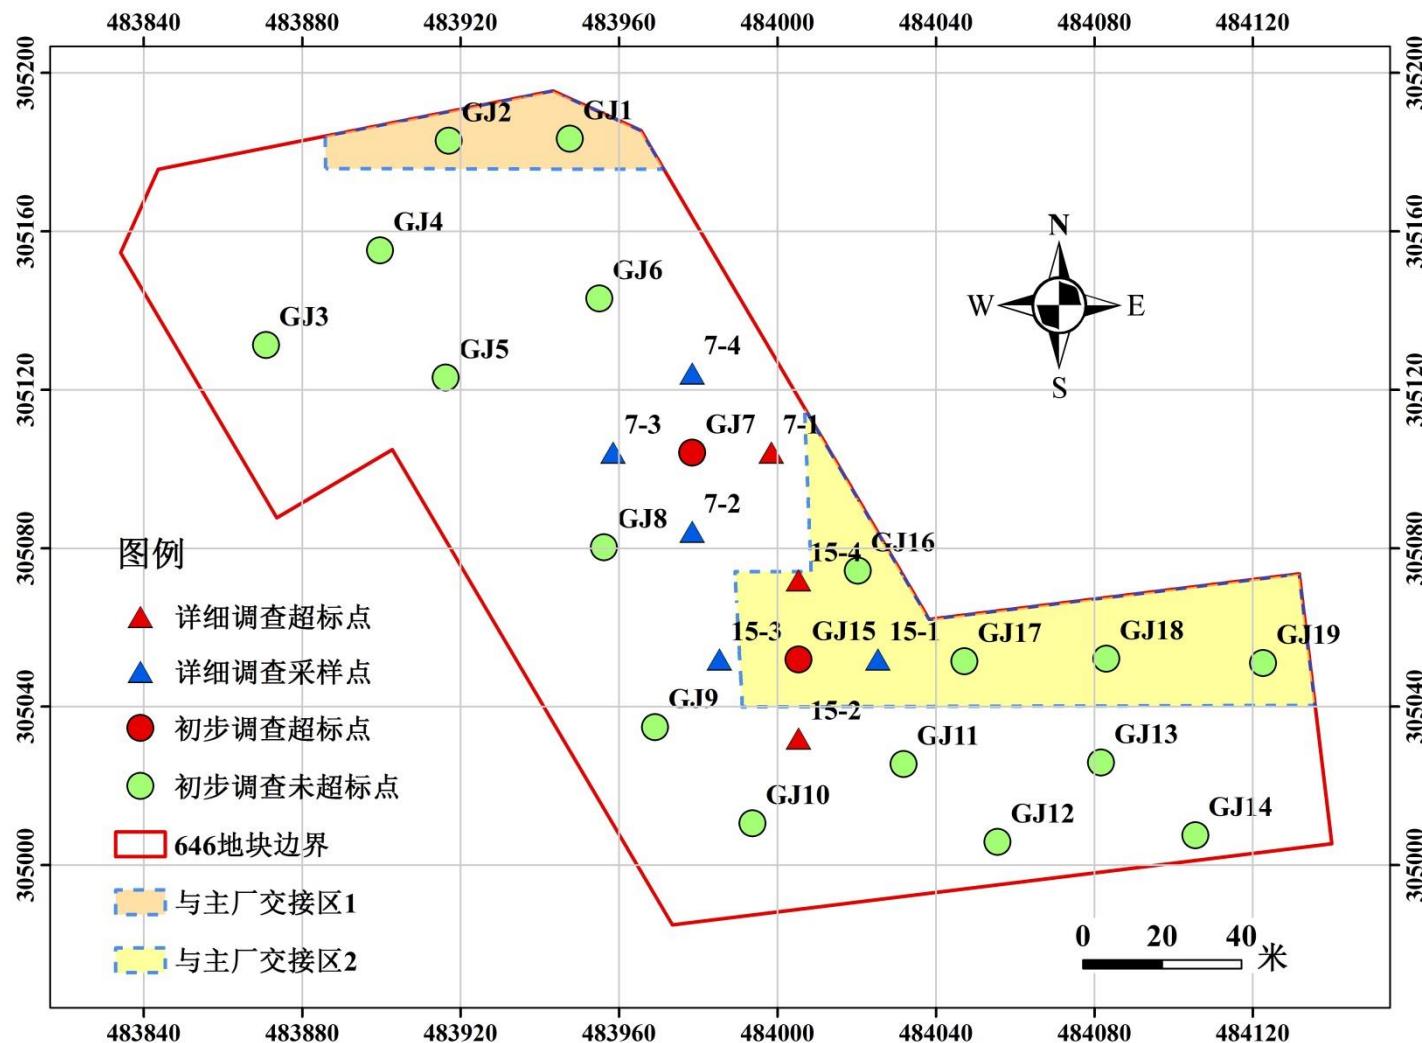
图 6.2-1 646 地块初步调查和详细调查土壤超标点位分布图

钻孔地层信息	取样深度	苯并(a)芘(筛选值 1.5)	样品编号
GJ7	0 ~ 0.5m 卵石填土	0.5m	2.20	GJ7-0.5
	0.5 ~ 1.5m 粘粉填土	1.5m/1.5mQ	ND	GJ7-1.5/Q
	1.5 ~ 3.0m 砂卵石	2.7m	0.3	GJ7-2.7
GJ15	0 ~ 8.5 m 杂填土	1.0m	1.90	GJ15-1.0
		2.0m	ND	GJ15-2.0
		4.0m	0.5	GJ15-4.0
		6.5m	ND	GJ15-6.5
		8.5 ~ 15.0m 砂卵石	ND	GJ15-9.0
GJ7-1	0~2.0m 素填土，粉土为主，含少量细砂	1.0m	1.8	GJ7-1-1.0
		1.5 m	0.8	GJ7-1-1.5
		2.0~2.5m 砂卵石	0.7	GJ7-1-2.5
GJ15-2	0~3.0m 素填土，粉土为主，含碎石	0.5m	3.91	GJ15-2-0.5
		1.0m/1.0mQ	0.3	GJ15-2-1.0/Q
		2.0m	0.2	GJ15-2-2.0
		3.0m	0.3	GJ15-2-3.0
GJ15-4	0~2.5m 素填土，粉土为主，含碎石	0.5 m	0.2	GJ15-4-0.5
		1.0 m	ND	GJ15-4-1.0
		2.0 m	2.74	GJ15-4-2.0
		2.5~3.0m 砂卵石	1.35	GJ15-4-3.0

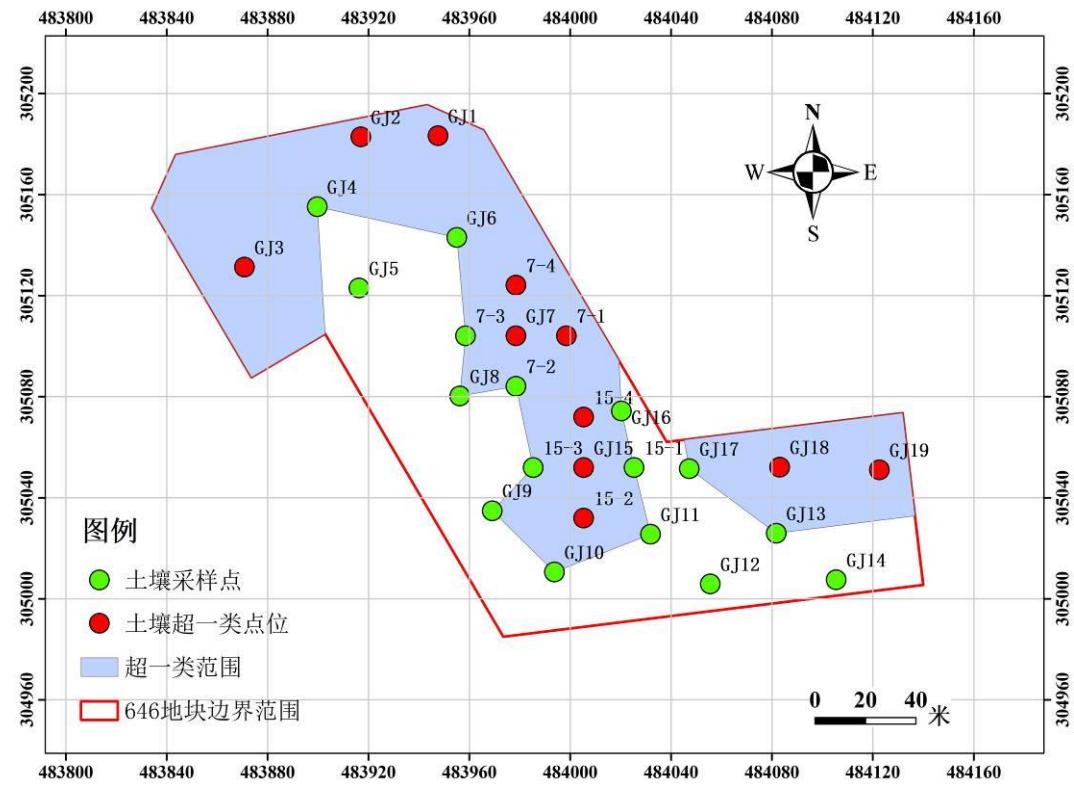
图 7.1-1 646 地块土壤超一类范围示意图

分层 (m)	拐点坐标 (X、Y)		面积 (m ²)	土方量 (m ³)
0-5	483843.682	305175.700	13975.058	69875.290
	483943.303	305195.446		
	483965.629	305185.437		
	484019.324	305094.268		
	484020.302	305074.342		
	484025.388	305051.904		
	484031.904	305025.529		
	483993.744	305010.553		
	483969.150	305034.803		
	483985.388	305051.904		
	483978.515	305084.118		
	483956.253	305080.257		
	483958.515	305104.118		
	483955.082	305143.040		
	483899.693	305155.170		
0-6	483902.813	305104.896	3101.792	18610.752
	483873.606	305087.694		
	483834.214	305154.578		
	483843.682	305175.700		
	484047.265	305051.423		
	484045.183	305062.876		
	484131.775	305073.520

484136.687	305032.830		
	484081.730	305025.889		
	484047.265	305051.423		
合计				88486.042
