北辛安棚户区改造项目 1608-646 地块污  
染土壤清挖运输阶段

效果评估报告

北京华夏博信环境咨询有限公司

编制时间：二〇二三年八月

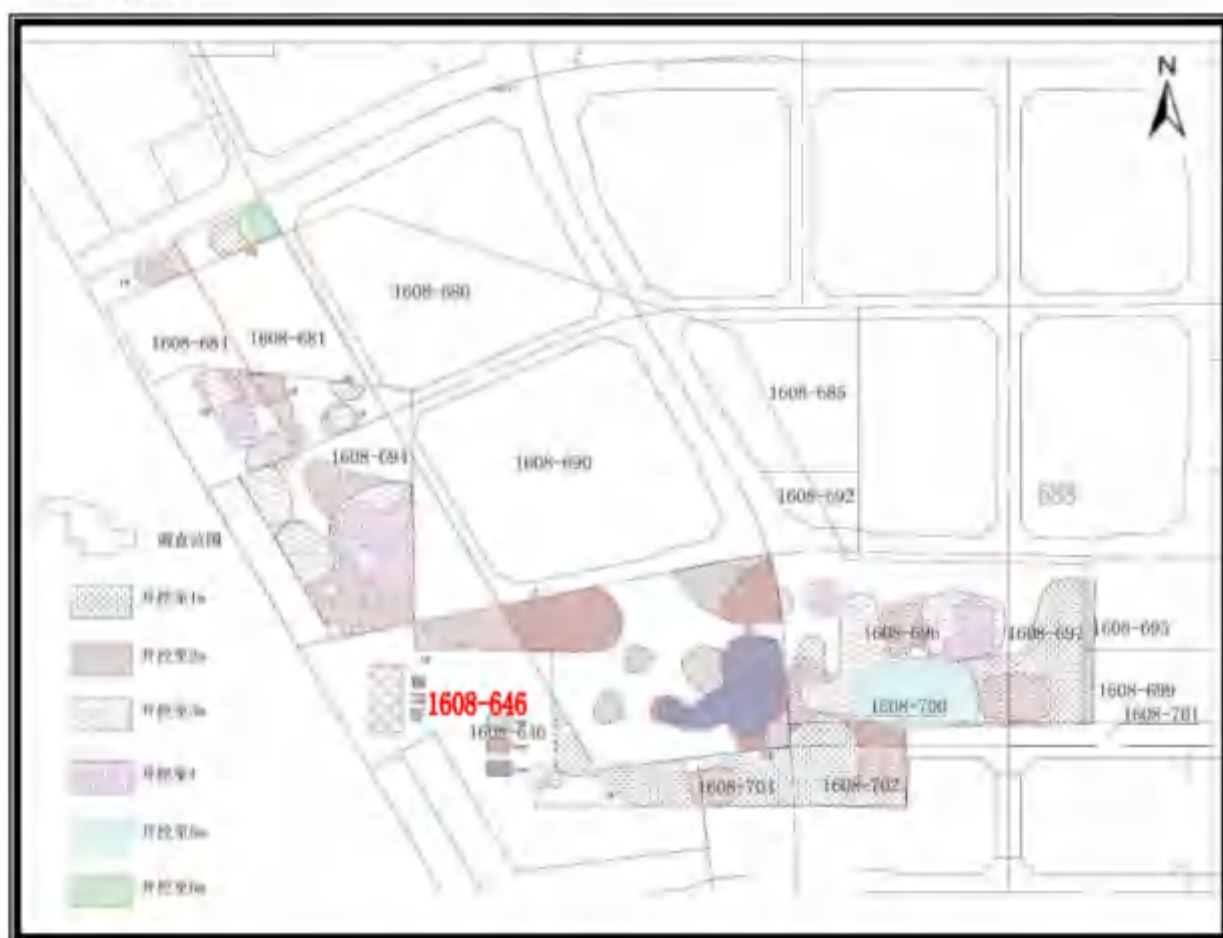
图 1.1-1 北辛安棚户区改造项目各地块位置

646 地块处于整体地块的西南部位置，场评调查区域及 646 地块位置如图 1.1-1 所示。

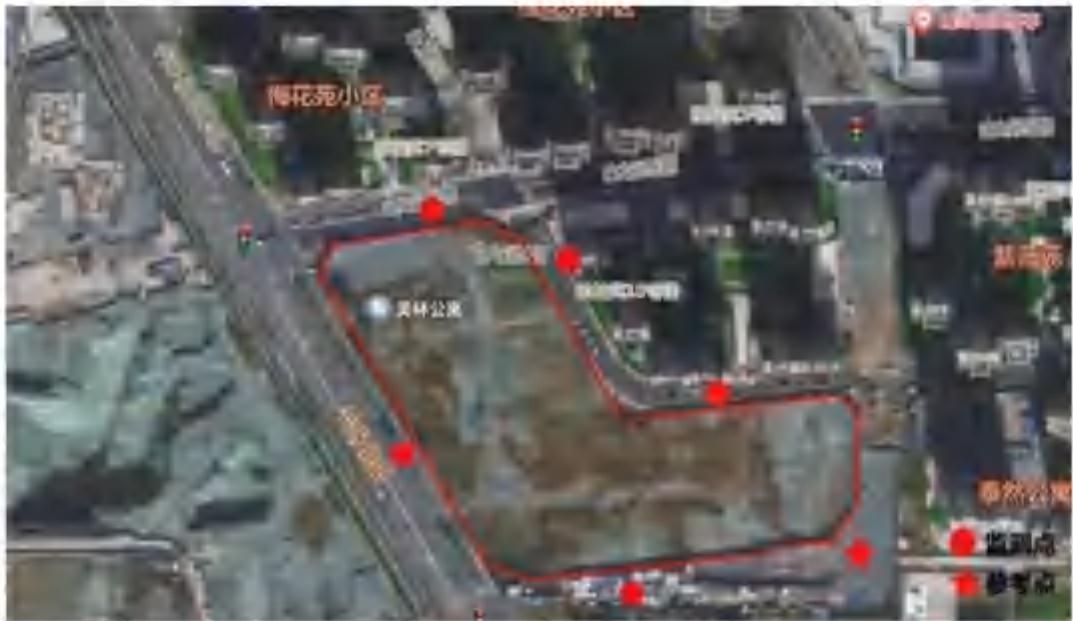
图3.2.3-1 清挖现场无组织排放监测布点图

依据《大气污染物无组织排放监测技术导则》（HJ/T 55-2000）中第 4.2 节规定：大气污染物监控点设在无组织排放源下风向 2~50m 范围内的浓度最高点，相对应的参照点设在排放源上风向 2~50m 范围内；其余的监控点设在单位周界外 10m 范围内的浓度最高点（下风向），按规定监控点最多可设 4 个，参照点只设 1 个。根据污染场地范围大小、污染物的空间分布特征、气象因素和场地周边情况综合考虑，场地的无组织排放监测点共布置 5 个。由于北京市属于季风气候，秋冬季多盛行西北风，春夏季盛行东南风。本项目开挖在春夏季，因此在污染场地上风向东南方向布置参照点 1 个，沿场地四周及场地下风向兼顾敏感点布置 5 个无组织排放监测点。清挖现场无组织排放监测布点方案如下图所示。

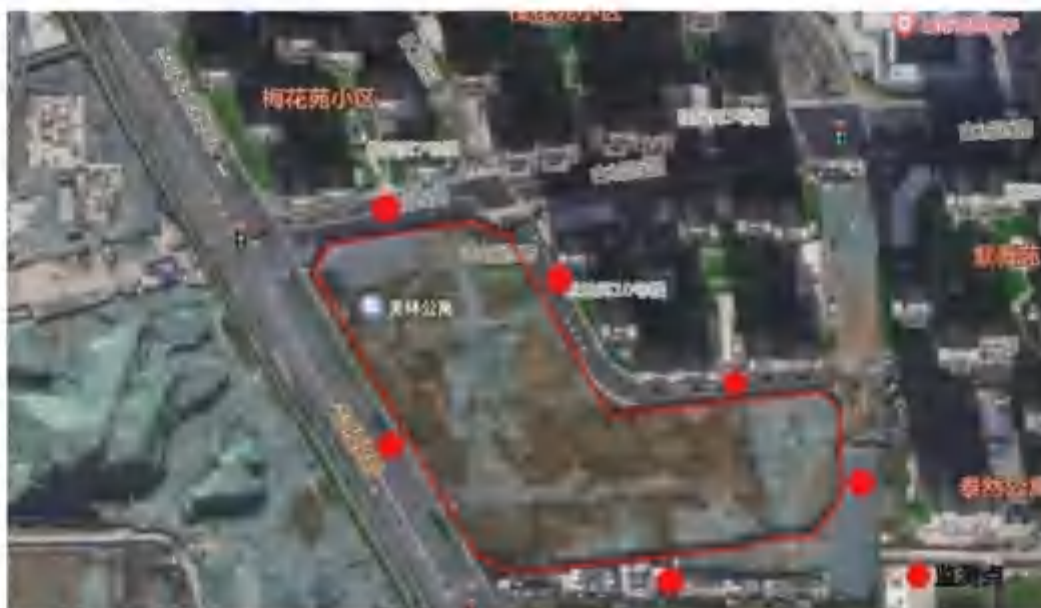
图3.2.3-2 现场噪声监测布点图

围绕清挖现场界线布设，每个方向布设一个噪声监测点，监测点位置设在场界外 1m，高度 1.2m 以上。本项目在污染场地周边及敏感区域共设 6 个噪声监测点，清挖现场噪声监测布点方案如下图所示。

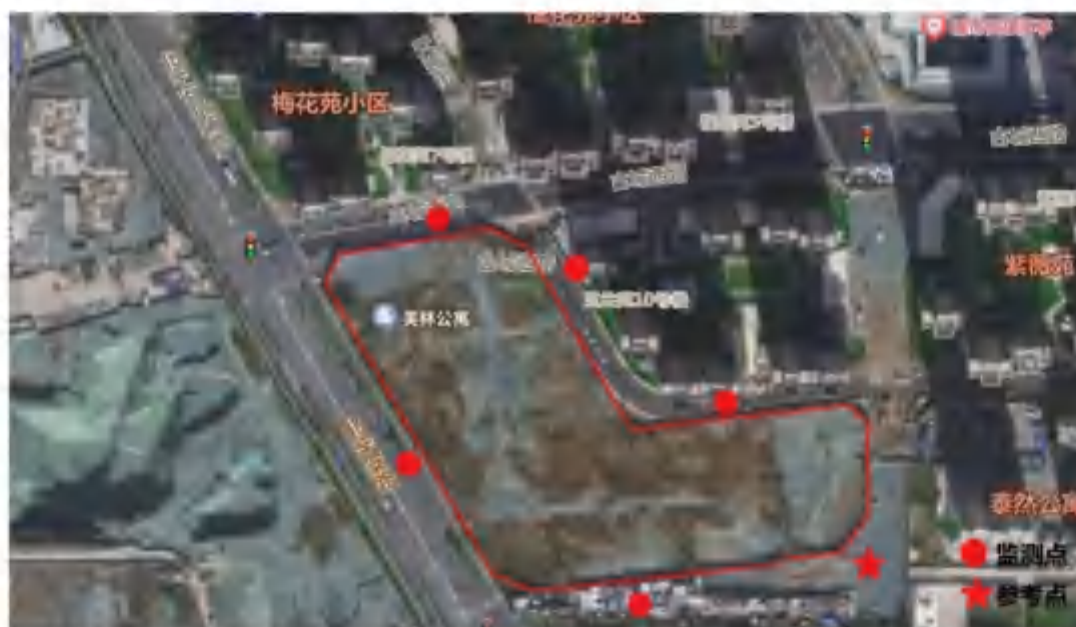
图 3.5.1-1 大气环境监测点位图

北京金隅红树林环保技术有限责任公司于 2023 年 8 月 11 日-13 日（天气晴，主导风向西）委托圭瑞测试科技（北京）有限公司进行 TSP、PM<sub>10</sub>、PM<sub>2.5</sub>、苯并(a)芘、非甲烷总烃、砷及其化合物的监测。大气环境监测按照修复方案进行，其点位布设、监测因子、采样频率等符合修复方案的要求。监测点位及照片见图 3.5.1-1、3.5.1-2。

根据监测结果分析，本项目施工期间 TSP、PM<sub>10</sub>、PM<sub>2.5</sub>、苯并(a)芘、非甲烷总烃、砷及其化合物均未超标，能够达到《环境空气质量标准》（GB3095-2012）及其修改单二级浓度限值及北京市《大气污染物综合排放标准》（DB11/501-2017）中的单位周界无组织排放限值，未对周边环境和现场工作人员产生影响。检测结果见表 3.5.1-1。

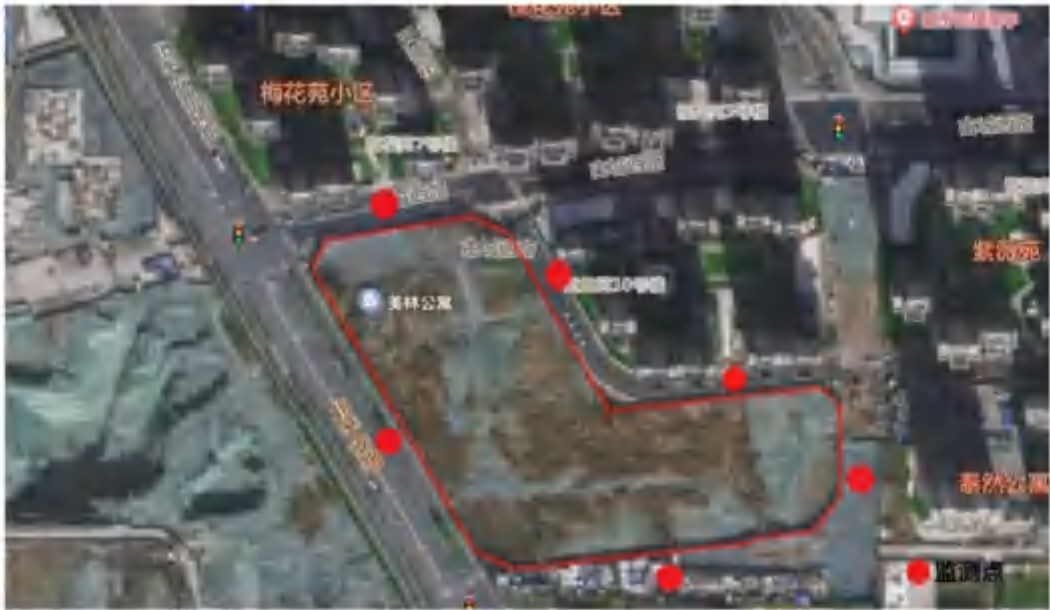
图 3.5.1-4 噪声监测点位图

北京金隅红树林环保技术有限责任公司于 2023 年 8 月 11 日委托圭瑞测试科技（北京）有限公司进行噪声检测。噪声环境监测按照修复方案进行，其点位布设、采样频率等符合实施方案的要求。监测点位及照片见图 3.5.1-4、3.5.1-5。

根据检测结果分析，噪声排放能够满足《建筑施工场界环境噪声排放标准》（GB12523-2011）中标准，未对周边环境和现场工作人员产生影响。检测结果见表 3.5.1-3。

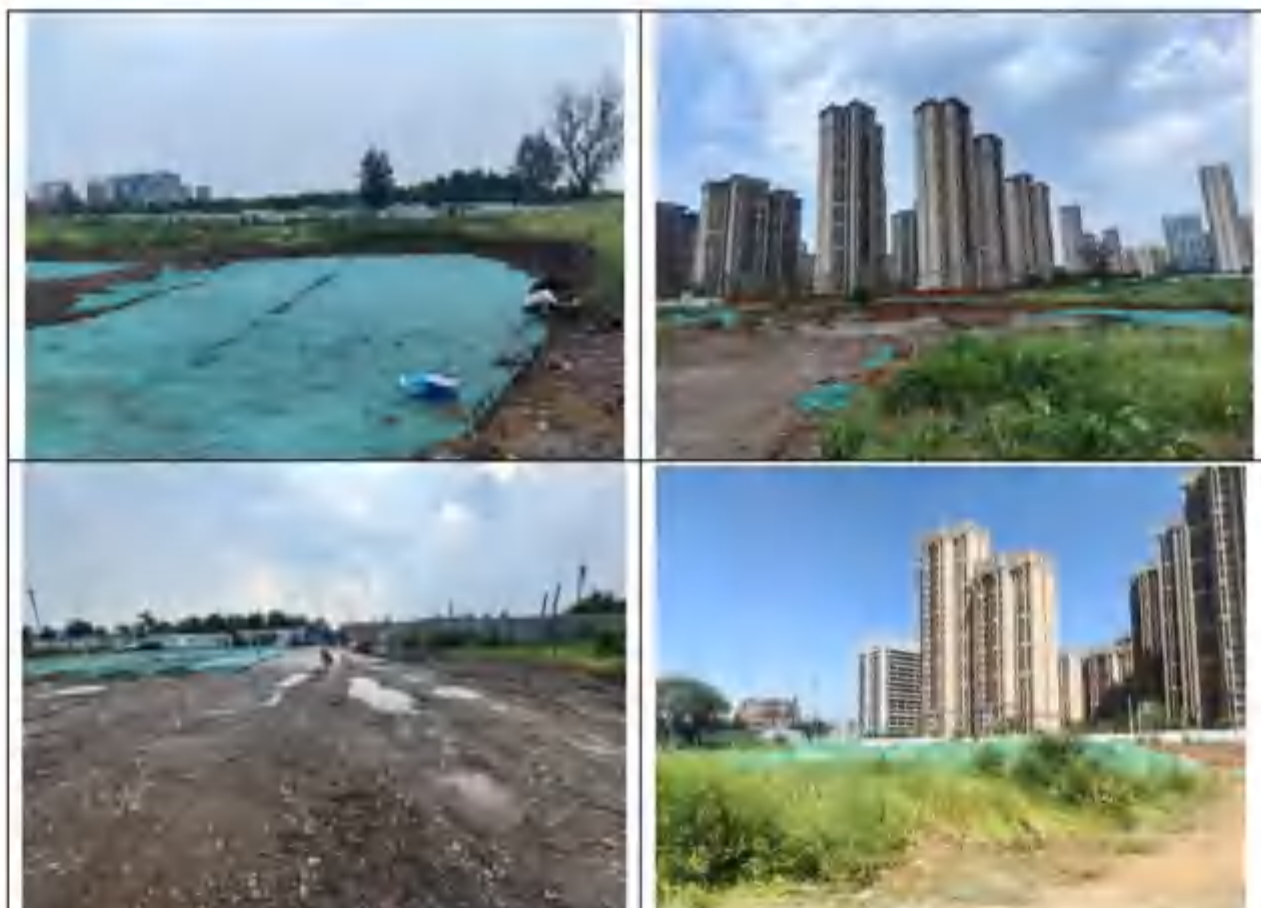
图 4.2-1 现场踏勘照片

本次评估工作期间,效果评估单位开展了多次现场踏勘工作。现场踏勘的工作方法包括摄影和照相、现场记录、人员咨询等方式,查看了场地及周边区域现状、环境敏感目标和场地修复工程施工条件等。目前,1608-646 地块已完成了清挖运输施工工作,施工现场周边搭建了围挡,裸露地面覆盖了防尘网。
