石景山区西黄村棚户区改造土地开发项目 C 地块（1606-649、1606-650 地块）污染 土壤修复工程效果评估报告

工程编号：2022 场评 015

评估单位：北京市勘察设计院有限公司

本工程效果评估的范围为《石景山区西黄村棚户区改造土地开发项目 C 地块（1606-649、1606-650 地块）污染土壤修复方案》（以下简称“《修复方案》”）中确定的原址基坑清挖范围、清洁土范围、异位修复区、修复后污染土堆存区、污染土壤场内运输道路及清洁土待检区等可能产生二次污染的区域。

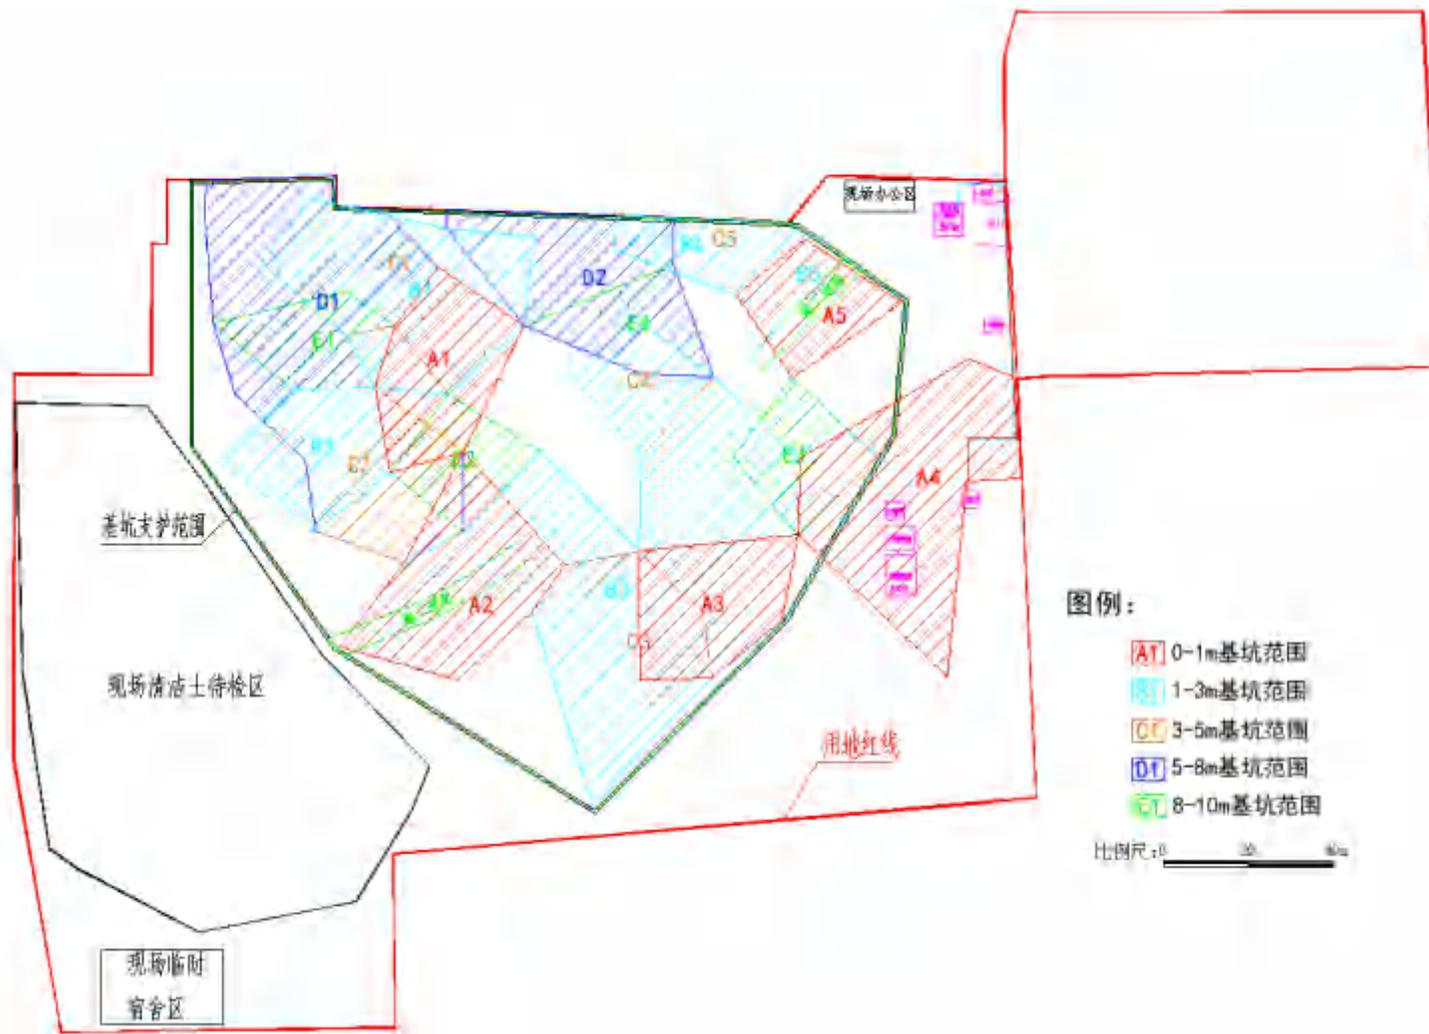
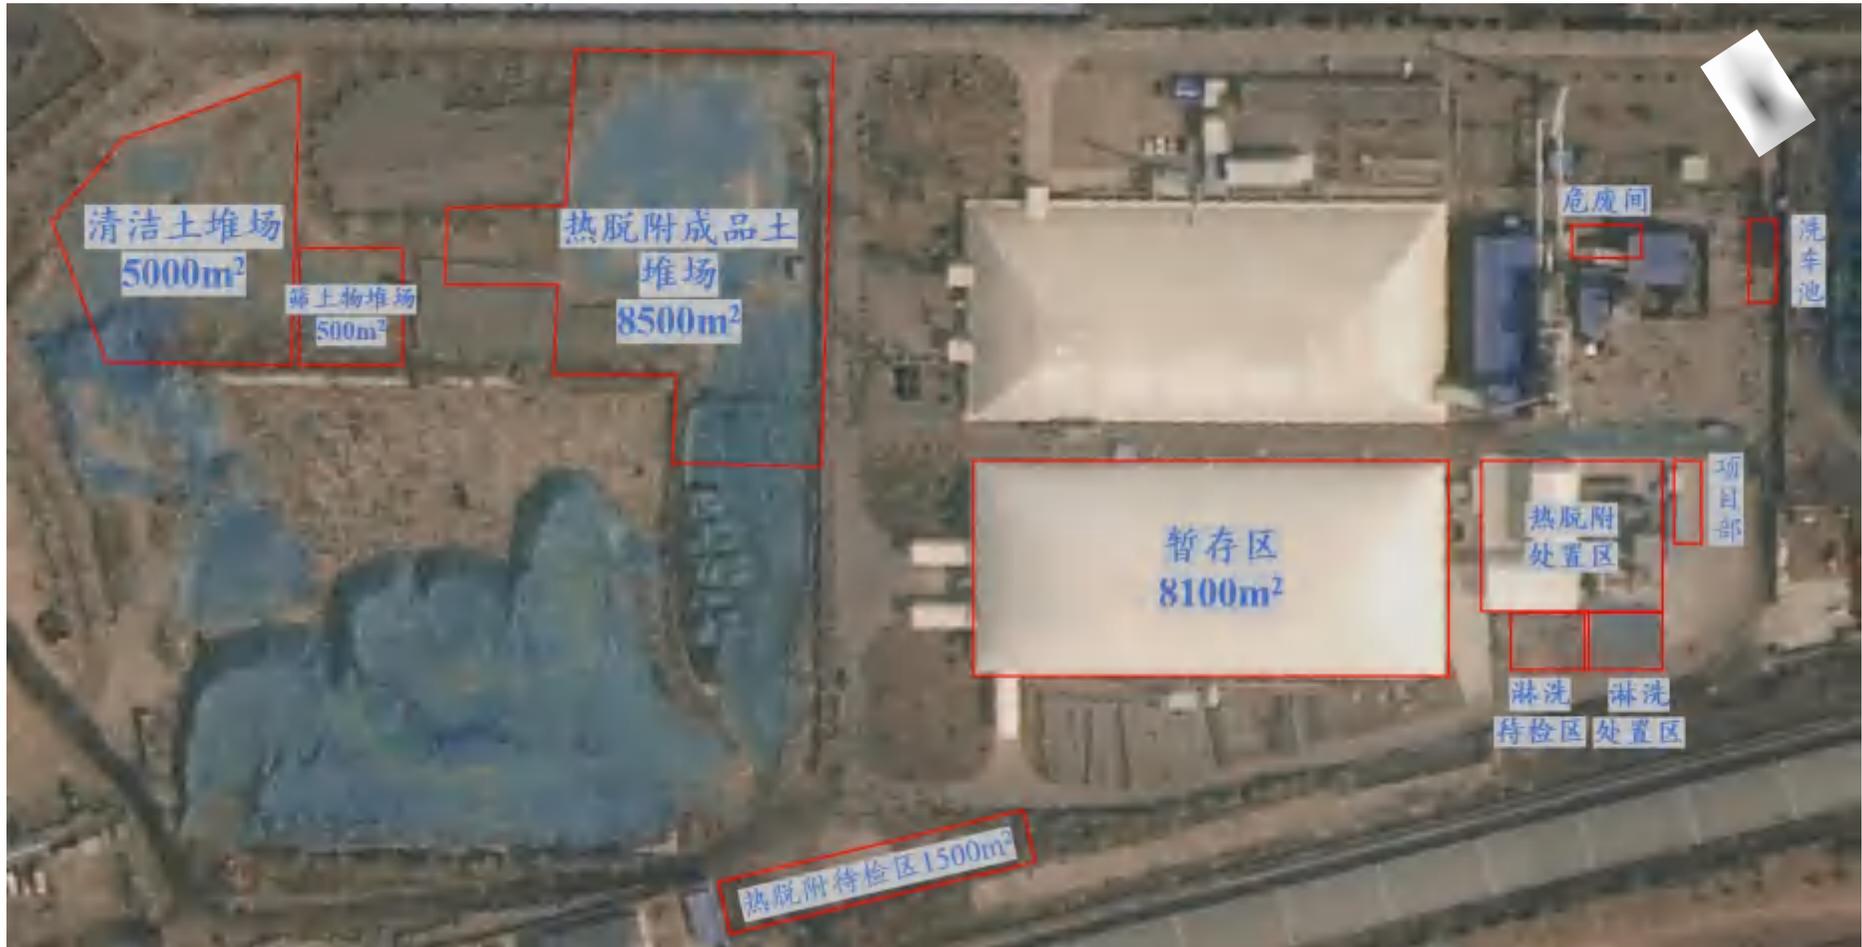
图 1.6-1 地块修复效果评估范围图

地块原址

修复场地（首钢热脱附项目场地）

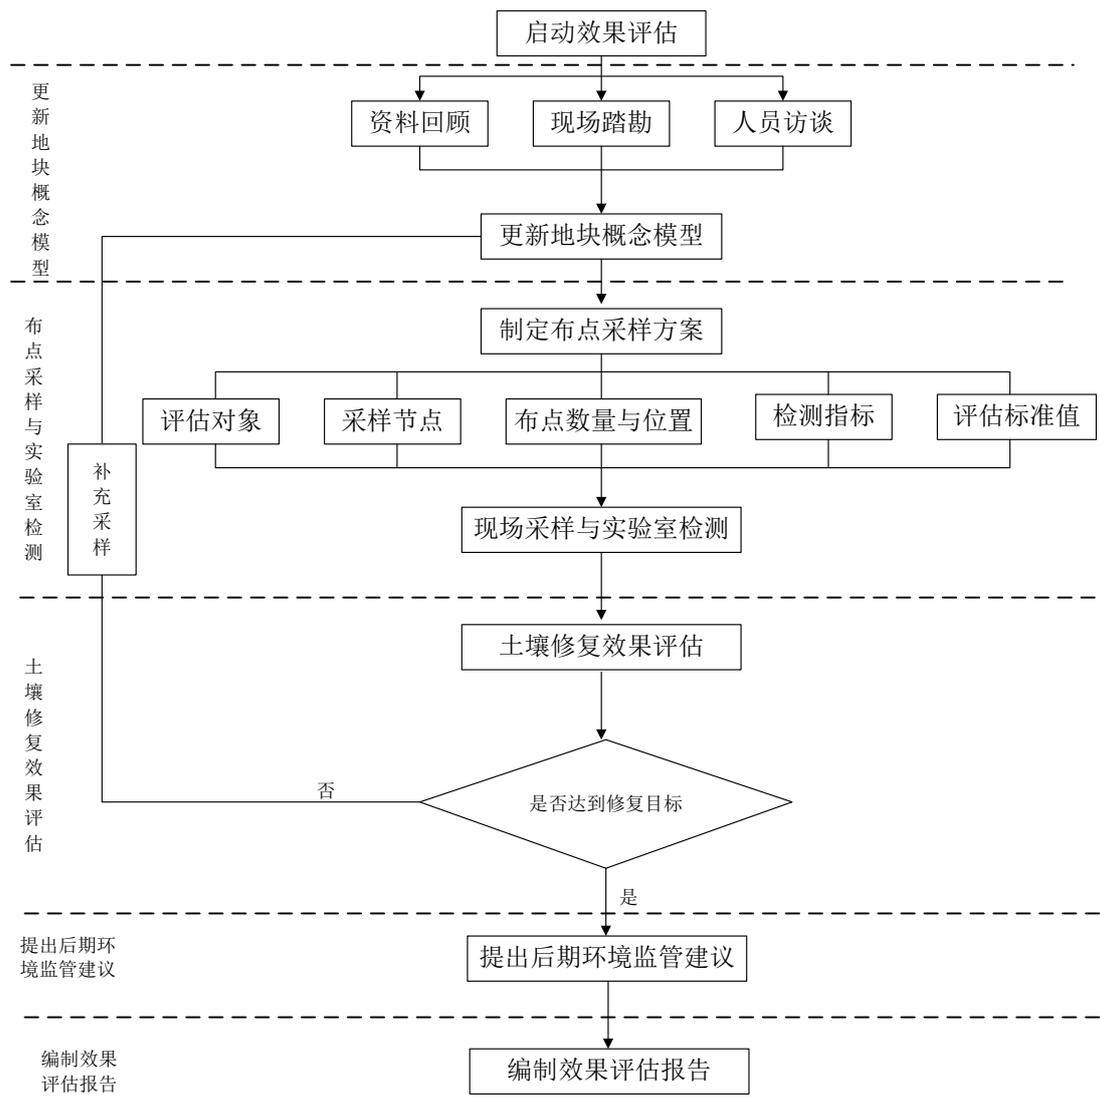
图 1.7-1 效果评估工作程序

汇总前述工作内容，编制效果评估报告，报告应包括风险管控与修复工程概况、环境保护措施落实情况、风险管控与修复效果评估结果、评估结论及后期环境监管建议等内容。

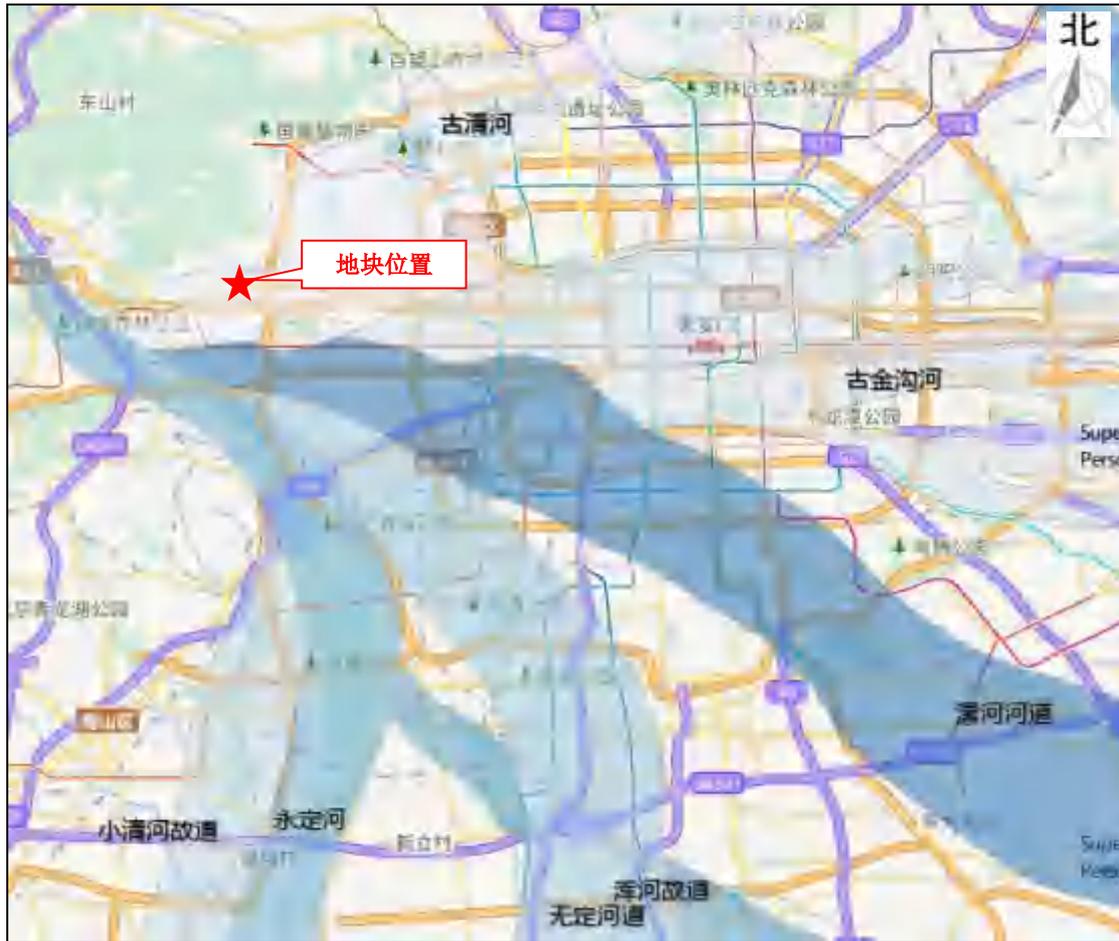
图 2.1-3 地块与北京古河道分布示意图

本地块位于古清河道，所属地貌单元为永定河冲积扇中上部，总体地势西北高东南低。本地块调查期间于采样点处实测孔口地面标高为 66.62~68.48m。

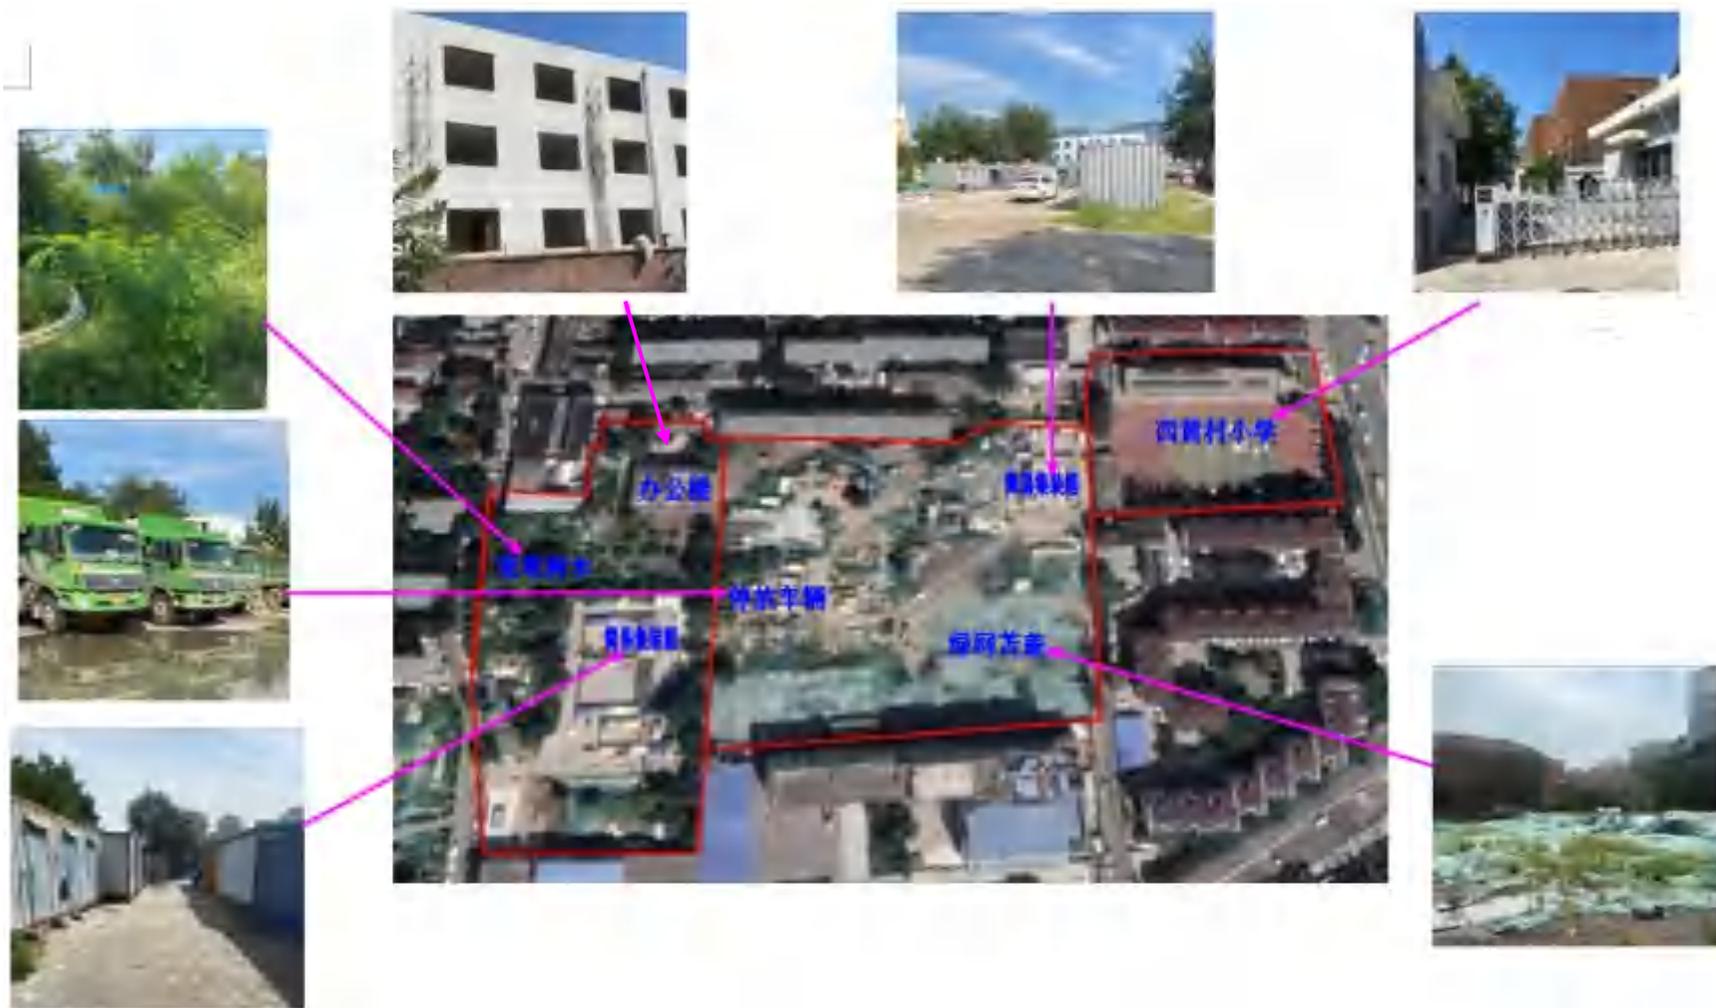
图 2.1-10 地块开挖前现状

地块呈东西向分布，开挖前，地块内原有设备及大部分建筑已拆除完毕，但西黄村小学未拆除（西黄村小学建筑保存完好，仍有其他单位办公及值班人员）。地块内部分地面由绿色纱网苫盖，部分为水泥硬化地面。地块内有残留拆除建筑垃圾及荒草树木、停放车辆。地块现状见图 2.1-10。

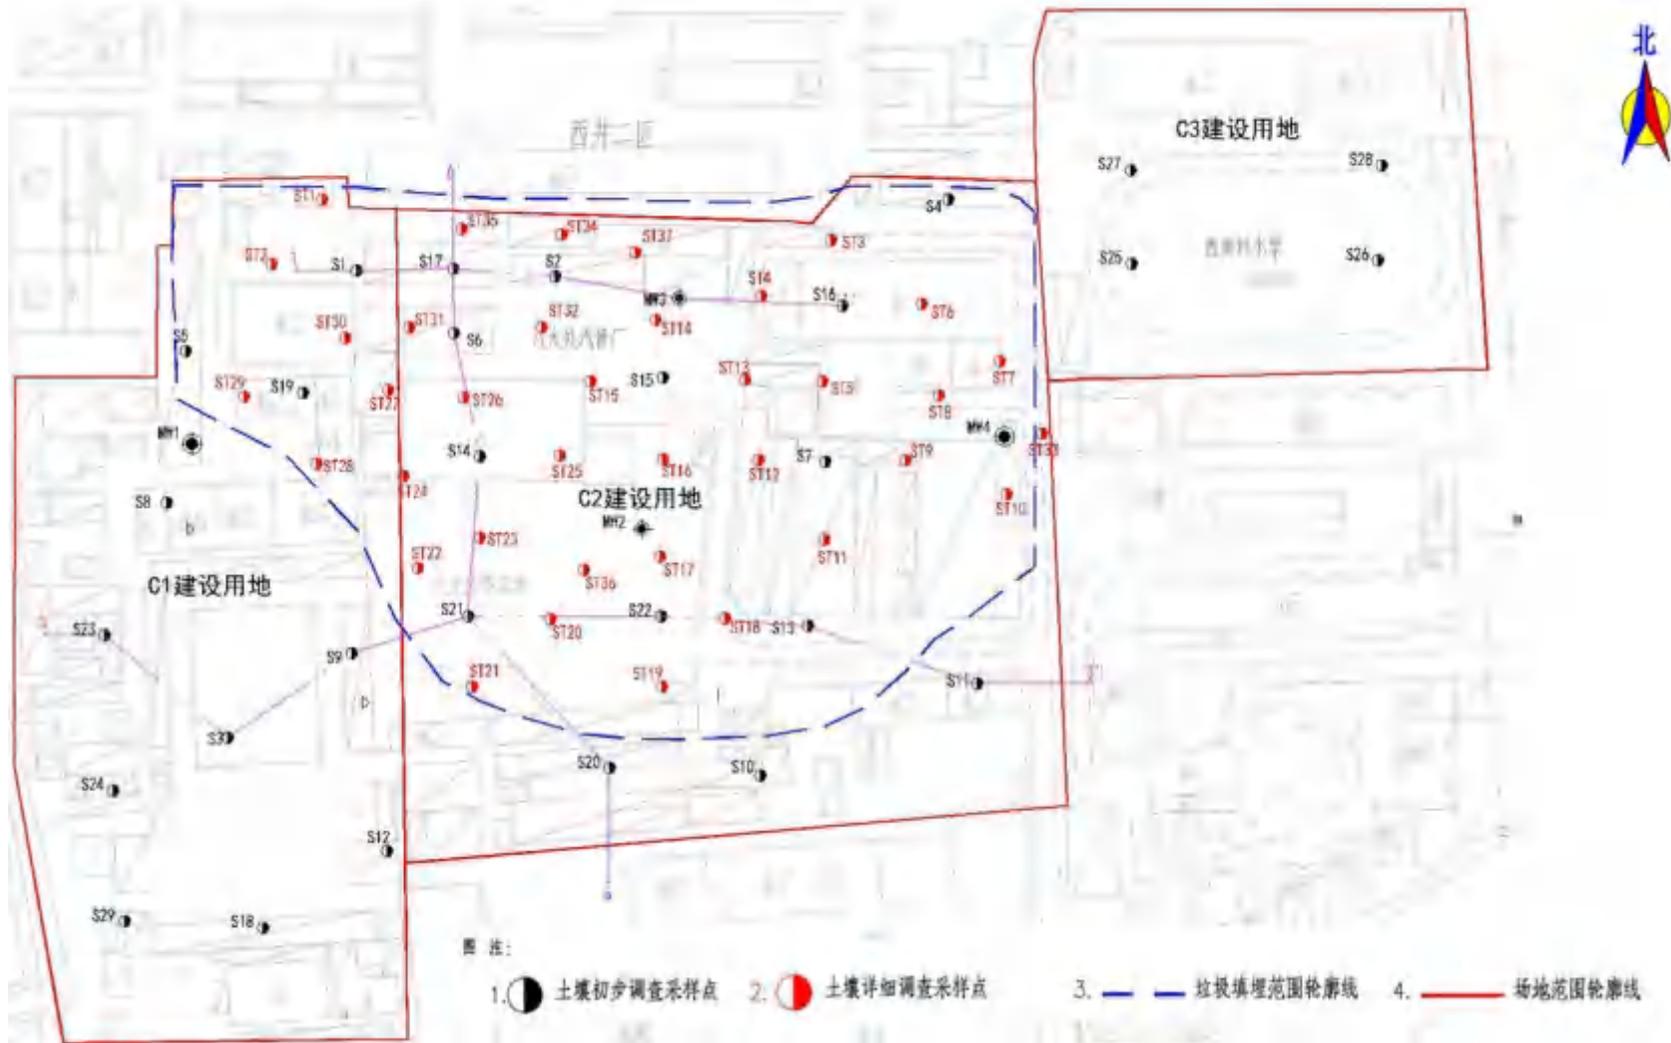
图 2.1-13 地块剖面线示意图

地块勘探剖面线位置见图 2.1-13。场地工程典型地质剖面图见图 2.1-14 至图 2.1-16 所示。

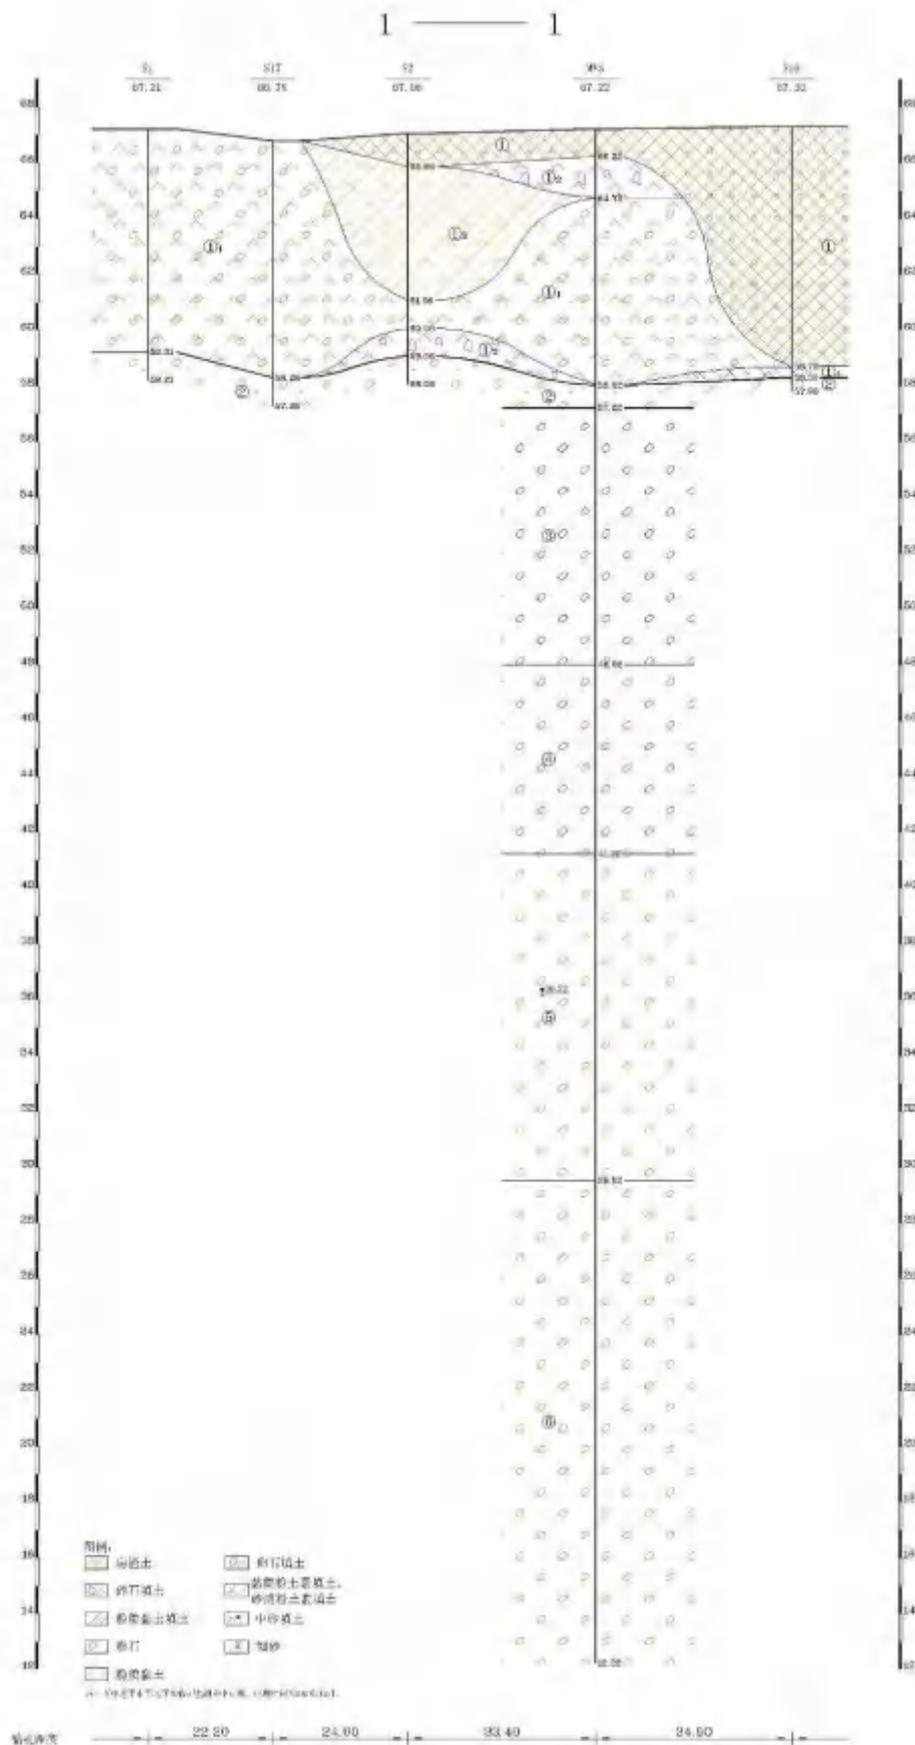
图 2.1-14 场地典型地质剖面图 (1-1)

新近沉积层以下为第四纪沉积层，包括卵石③层；卵石④层；卵石⑤层；卵石⑥层。

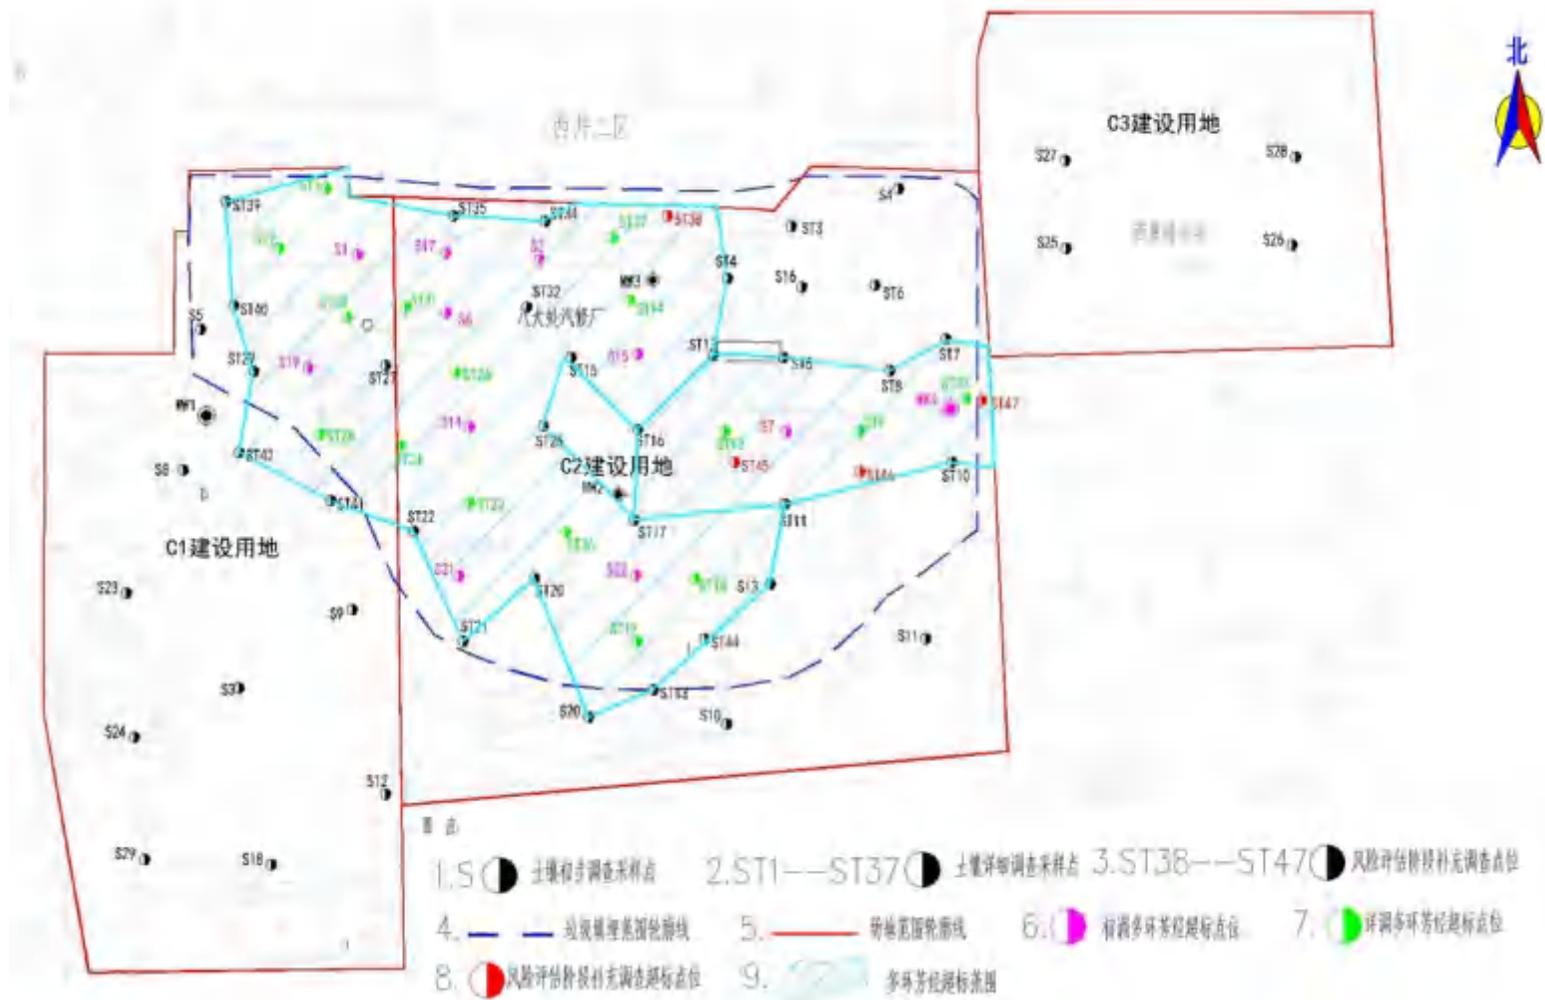
图 2.2-1 场地多环芳烃超标点位图

序号	污染物	样品总数 (个)	检出数 (个)	浓度范围 (mg/kg)	筛选值 (mg/kg)	检出率 (%)	超标率 (%)	最大 超标倍数
4	苯并(a)蒽	411	166	0.1~36	5.5	40.4	0.7	5.55
5	蒽	411	179	0.1~41.9	490	43.6	0	0
6	苯并(b)荧蒽	411	139	0.2~51.2	5.5	33.8	1.0	8.31
7	苯并(a)芘	411	158	0.1~47.7	0.55	38.4	11.0	85.73
8	萘	411	84	0.09~5.98	25	20.4	0	0
9	萘烯	411	24	0.12~6.27	2120	5.8	0	0
10	芘	411	23	0.1~4	2190	5.6	0	0
11	芴	411	29	0.08~9.01	50	7.1	0	0
12	蒽	411	72	0.1~14.7	50	17.5	0	0
13	苯并(k)荧蒽	411	138	0.1~36.3	55	33.6	0	0
14	苯并(g,h,i)芘	411	117	0.1~23.1	5	28.5	0.2	3.62
15	茚并(1,2,3-cd)芘	411	101	0.1~18.5	5.5	24.6	0.2	2.36
16	二苯并(a,h)蒽	411	47	0.1~7.9	0.55	11.4	1.0	13.36

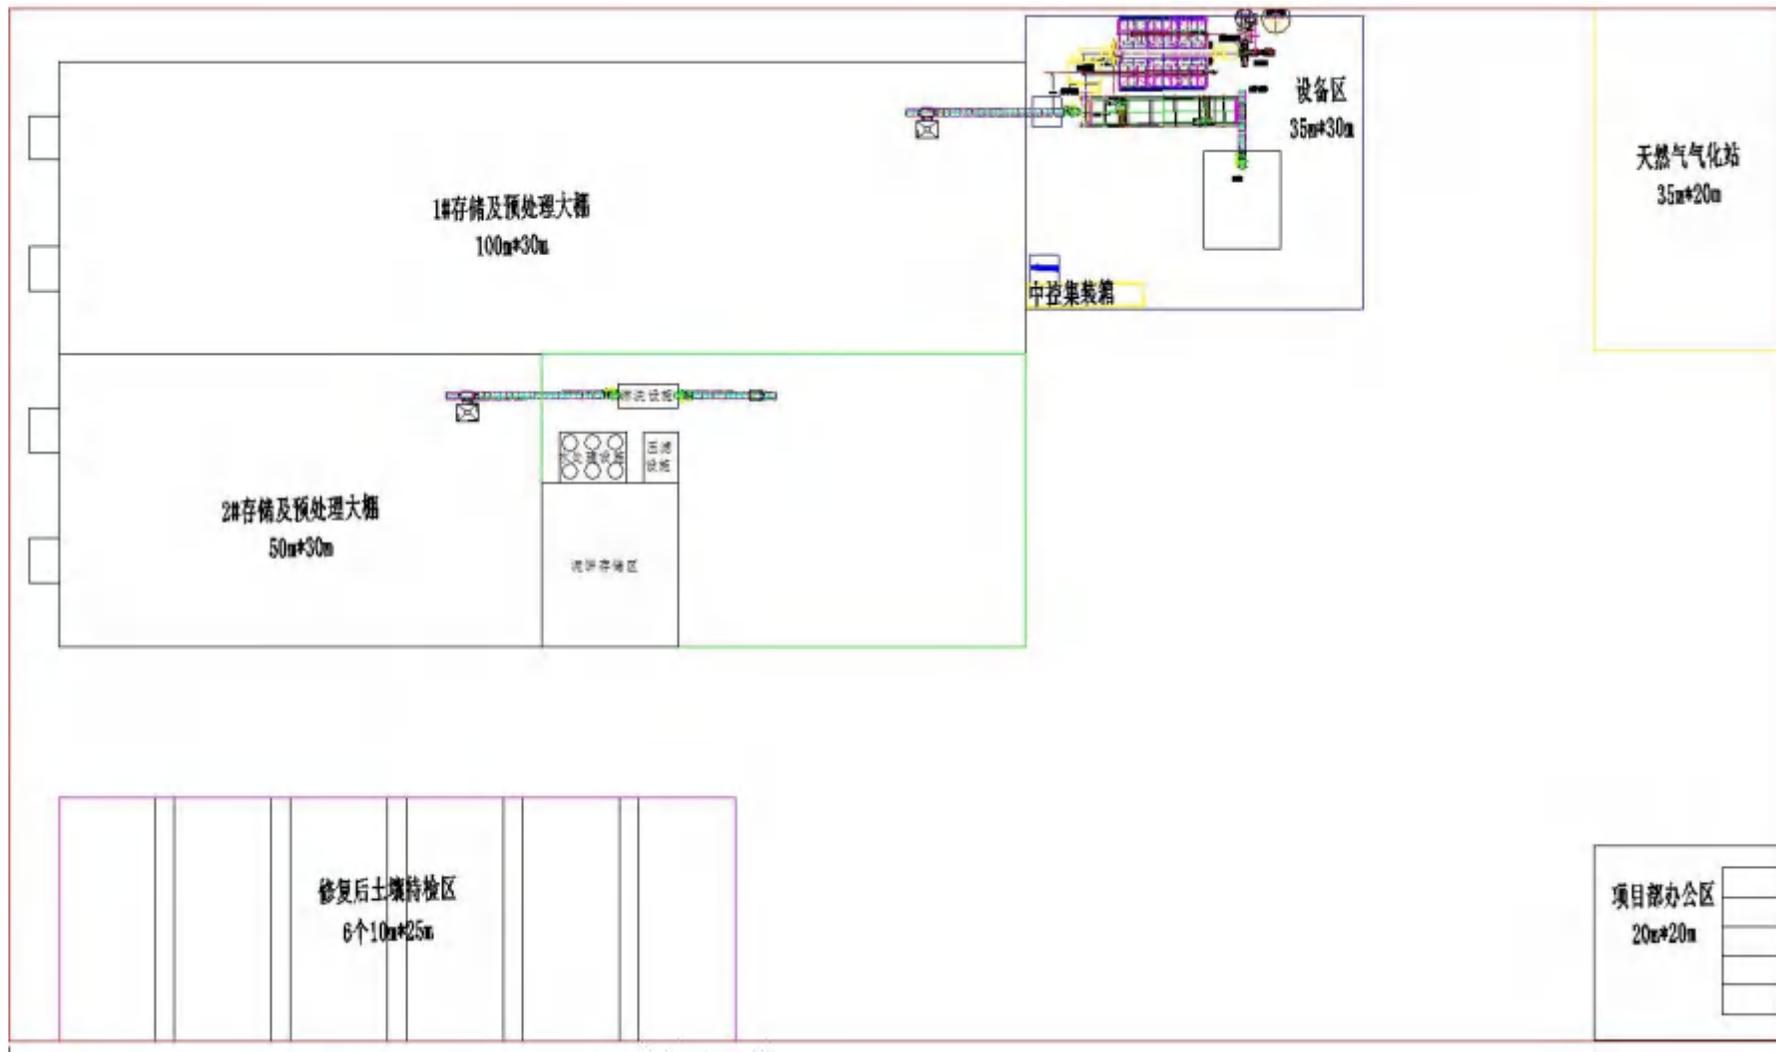
图 2.3-3 首钢热脱附修复区域平面布置图

②大棚内安装一套破碎、筛分预处理设施，处置能力 30t/h；

⑥天然气气化站，占地面积 700m²；

⑦项目办公区，占地面积 400m²。

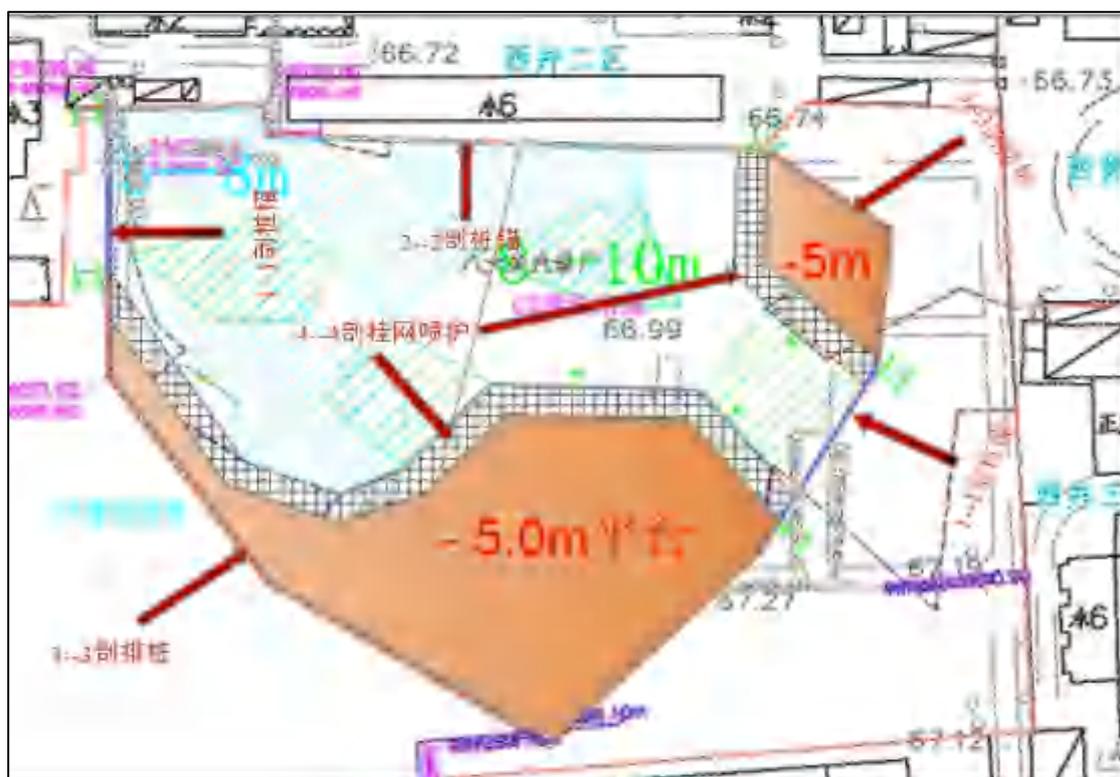
图 2.3-4 基坑支护设计平面图

依据基坑周边环境条件、拟建建筑物结构条件、基坑开挖深度及甲方对施工场地的使用要求，综合考虑安全性、经济性及后期施工的便利性，拟将本工程基坑边坡划分为 4 个支护剖面段，具体见“基坑支护设计平面图”。采用桩锚、排桩和挂网喷护支护方式。具体设计参数详见各剖面图。

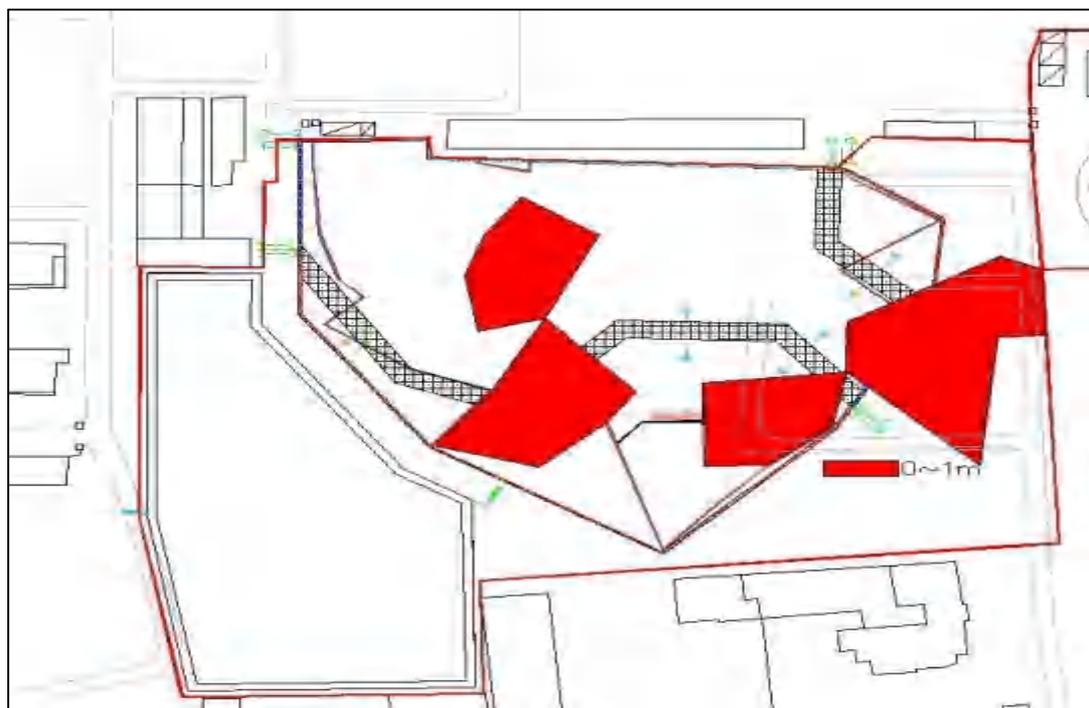
图 2.3-7 0~1m 开挖示意图

①第一步清挖 0-1.0m，首先按照污染类型不同分类清挖污染土并分类运输至污染土修复场地，污染土清挖完成后，申请工程监理对清挖基坑进行工程验收，工程验收通过后，申请效果评估单位对基坑清挖效果进行验收。清挖效果验收合

格后，组织清挖放坡、清表等非污染土，该部分土方根据建设单位安排临时堆放，待污染土全部清挖完后用于基坑回填。

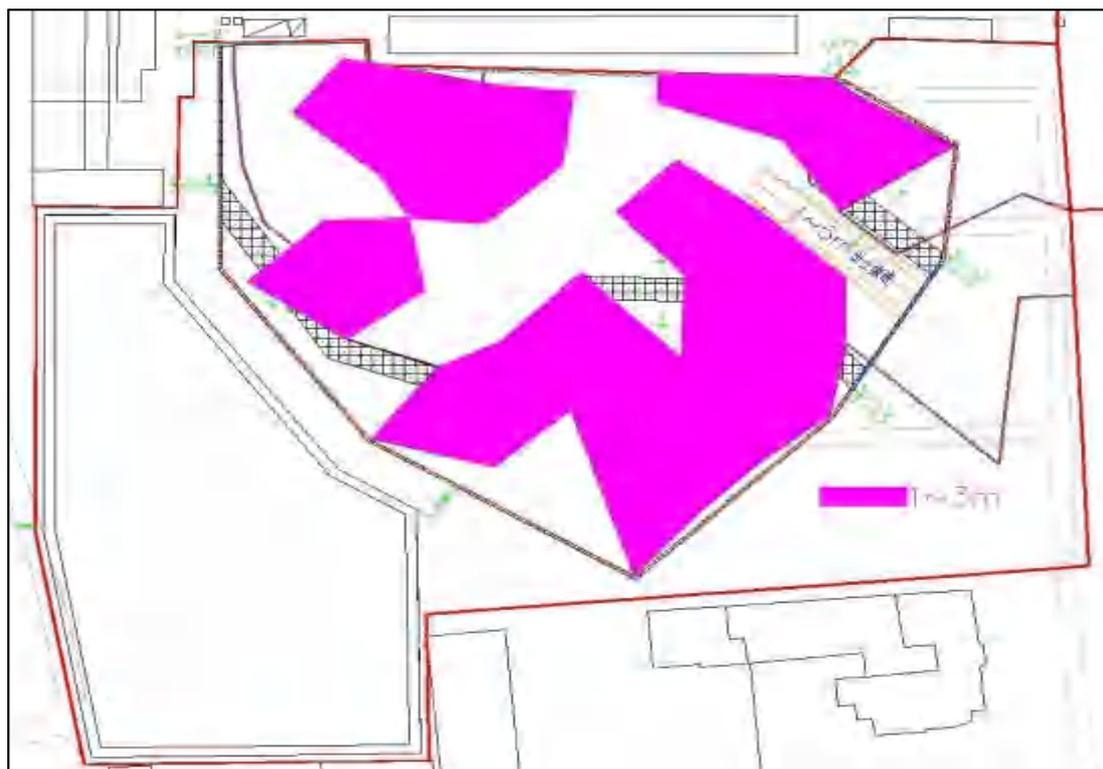
图 2.3-8 1~3m 开挖示意图

②第二步清挖 1.0~3.0m，首先按照污染类型不同分类清挖污染土并全部分类运输至污染土修复场地，污染土清挖完成后，申请工程监理对清挖基坑进行工程验收，工程验收通过后，申请效果评估单位对基坑清挖效果进行验收。清挖效果验收合格后，组织清挖放坡、清表等非污染土，该部分土方根据建设单位安排临时堆放，待污染土全部清挖完后用于基坑回填。

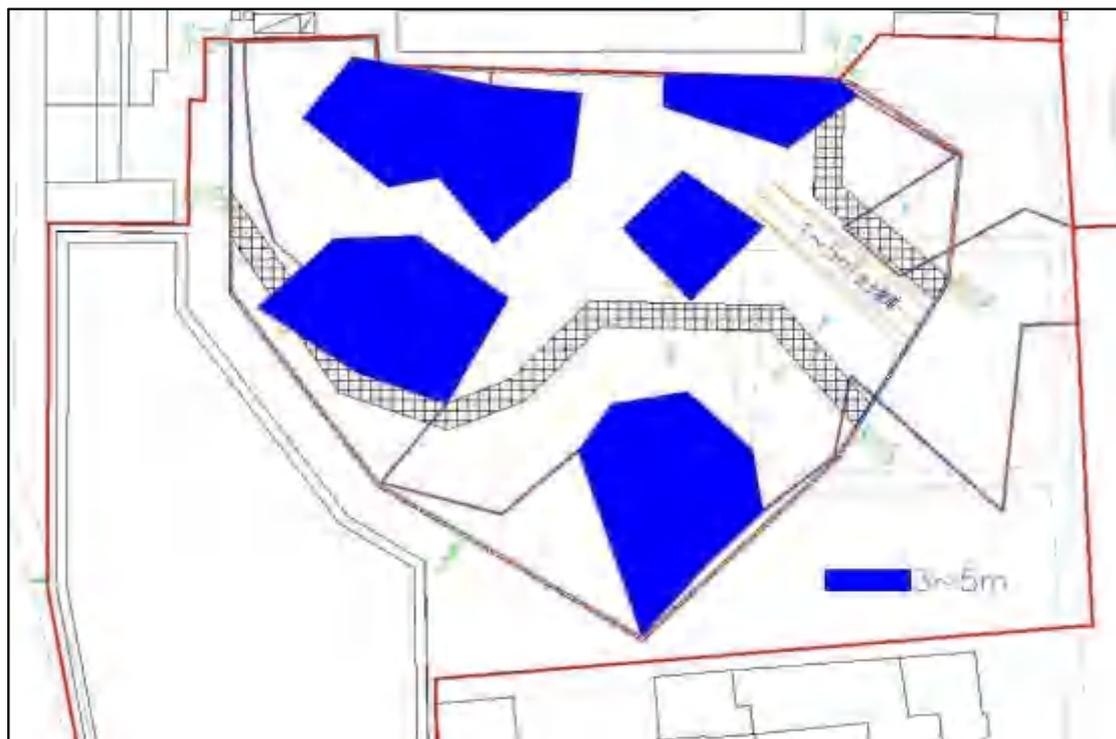
图 2.1.5-5 3~5m 开挖示意图

③第三步清挖 3.0~5.0m，首先按照污染类型不同分类清挖污染土并全部分类运输至污染土修复场地，污染土清挖完成后，申请工程监理对清挖基坑进行工程验收，工程验收通过后，申请效果评估单位对基坑清挖效果进行验收。清挖效果验收合格后，组织清挖放坡、清表等非污染土，该部分土方根据建设单位安排临时堆放，待污染土全部清挖完后用于基坑回填。

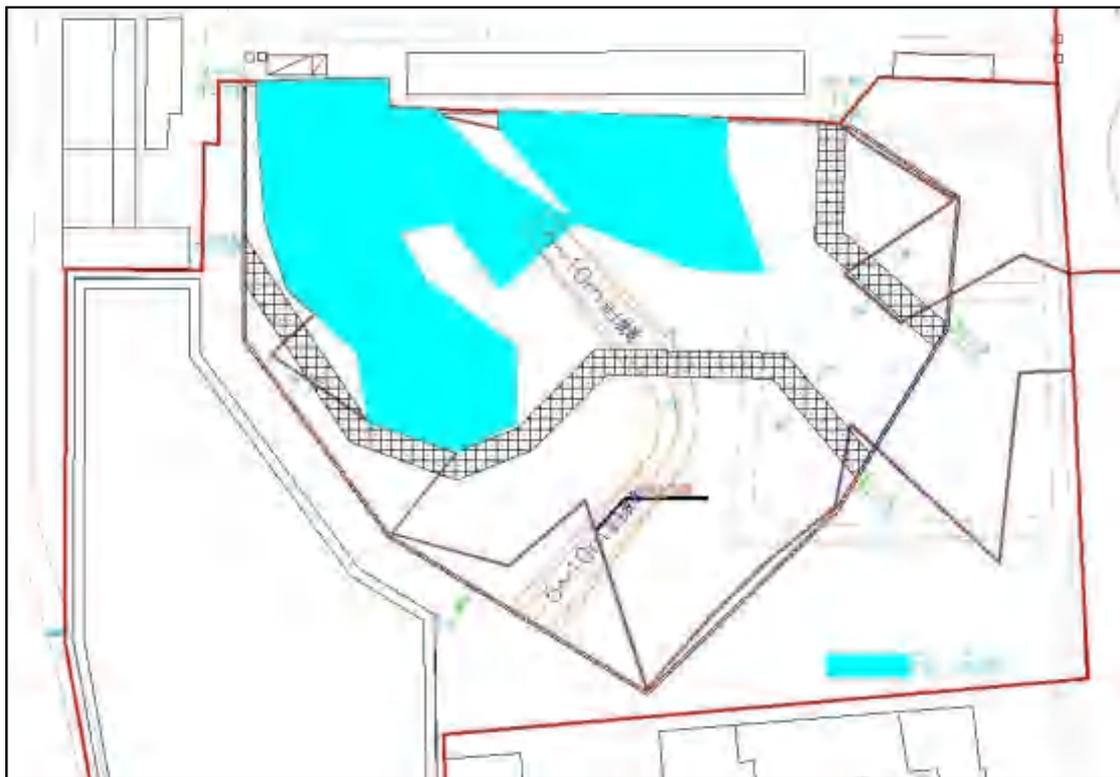
图 2.3-9 5~8m 开挖示意图

④第四步清挖 5.0~8.0m，首先按照污染类型不同分类清挖污染土并全部分类运输至污染土修复场地，污染土清挖完成后，申请工程监理对清挖基坑进行工程验收，工程验收通过后，申请效果评估单位对基坑清挖效果进行验收。清挖效果验收合格后，组织清挖放坡、清表等非污染土，该部分土方根据建设单位安排临时堆放，待污染土全部清挖完后用于基坑回填。

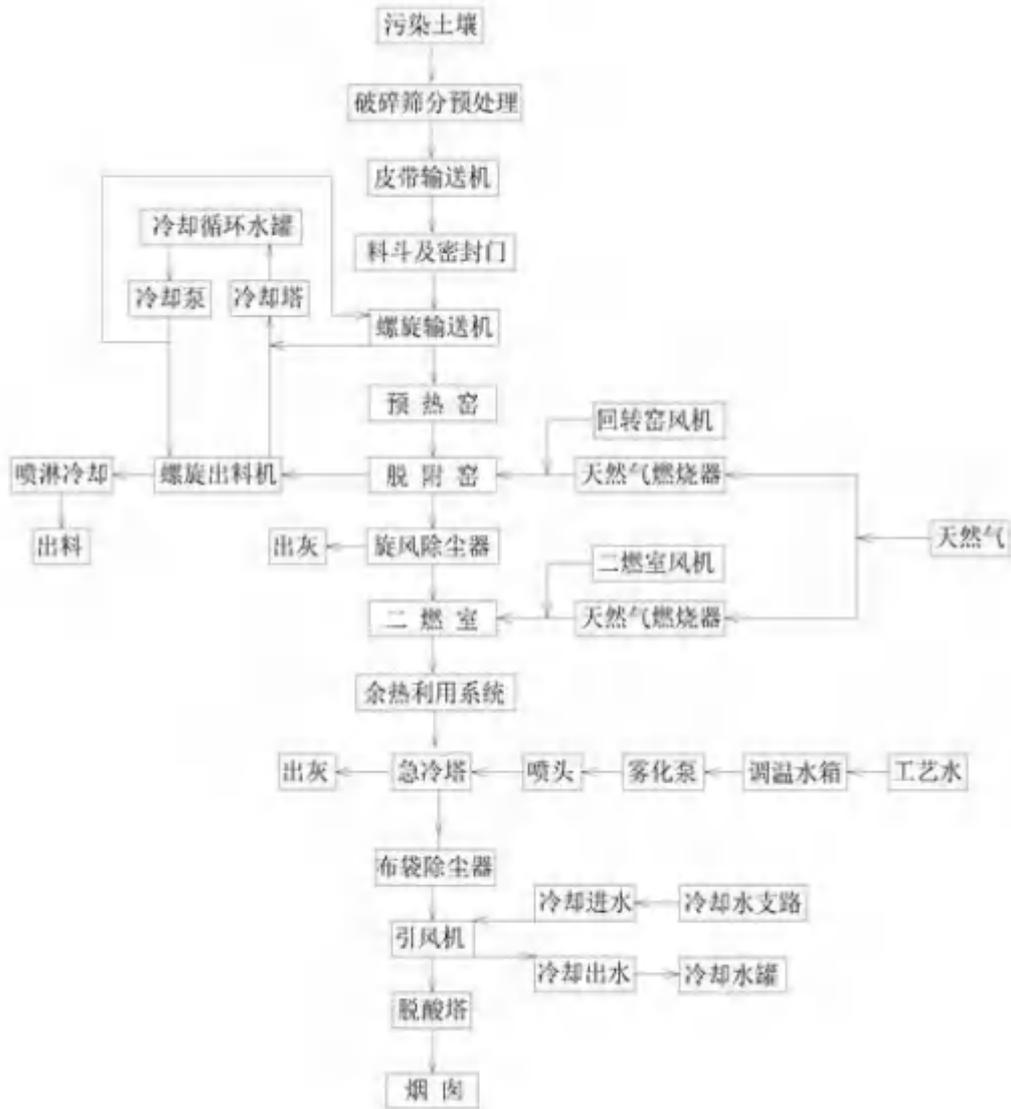
图 2.3-12 热脱附系统工艺流程图

根据修复方案，本项目有机污染土壤采用异位热脱附修复技术，具体修复技术路线如下图所示。

有机类污染土壤挖出后转运至污染土预处理系统首先进行筛分，粒径 $>20\text{mm}$ 的石块、建筑垃圾等物料进行检测，若有机物浓度达到修复目标值要求，则进行外排消纳或再利用，若不达标则经过破碎、筛分后，达到热脱附处理入料要求后，随污染土（粒径 $<20\text{mm}$ ）由皮带输送至集料斗，再由螺旋输送机推入回转窑窑头，窑尾由燃烧器（天然气）加热，依据热脱附技术处理实验研究所得到的结果，保证物料加热温度至 500°C 并停留 20 min ，可确保土壤中有机污染物完全析出，热脱附后的土壤由窑尾出料。

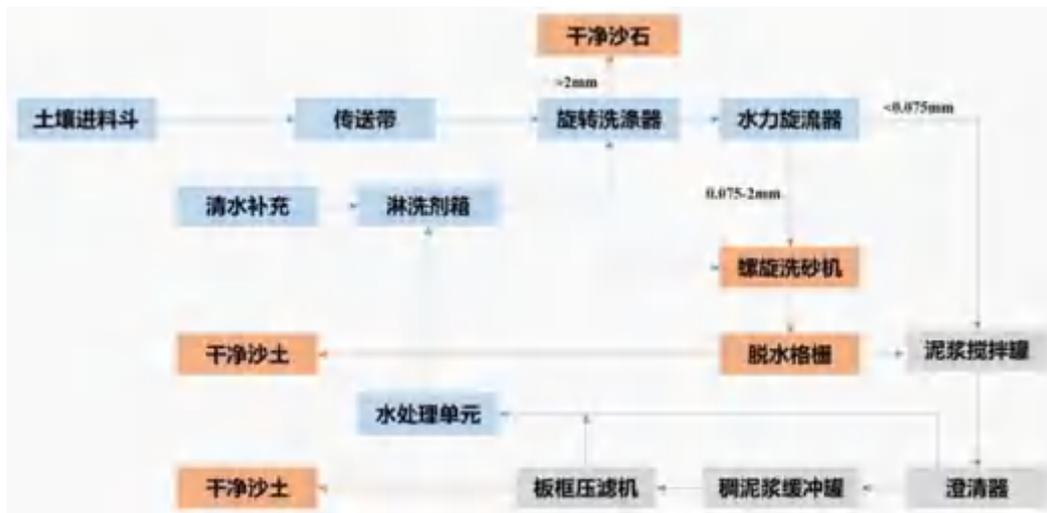
图 2.3-13 淋洗工艺流程图

根据修复方案，本项目重金属污染土采用化学淋洗技术进行处置。本项目选用草酸/柠檬酸作为淋洗剂。并拟采用泥浆反应器、机械筛分、水力旋流筛分等工艺进行污染土壤淋洗。具体工艺流程如下。

污染土壤使用破碎、筛分设备进行预处理，筛分清除建筑垃圾和石块，并对大块的土壤进行破碎处理，使土壤团块粒径基本均匀，满足修复设备的进料粒径要求，为土壤淋洗修复施工做好准备。

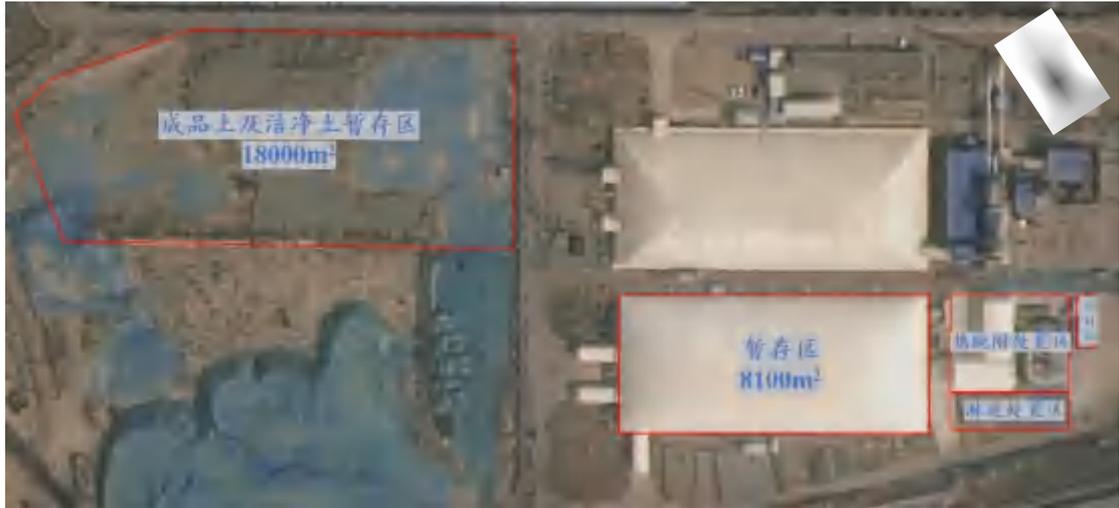
图 2.3-14 变更后修复区域平面布置图

考虑到本工程污染土方量较大，同意新建的 2 个负压气膜大棚无法满足污染土暂存需求。经与修复实施方案编制单位沟通联系确认，本工程污染土暂存场地拟变更为首钢 1#正压气膜大棚，该大棚占地 8100m²，内部设有挡土墙隔断，可实现污染土壤的分类暂存，同时大棚配套的有尾气处理设施，可满足项目污染土暂存的环保要求。为降低污染土短距离倒运过程的环境影响，以及配合有机污染土壤的上料及降温出料，本次分别新建负压进料间和出料间，占地面积均为 300m²，热脱附及淋洗修复设施调整到 1#正压气膜大棚东南侧建设。

考虑到本项目污染土方量较大，同意建设的密闭大棚无法满足暂存要求。经与修复实施方案编制单位沟通联系确认，本项目污染土暂存区域拟变更为首钢 1#正压气膜大棚，该大棚占地 8100m²，内部设有挡土墙隔断，可实现污染土壤的分类暂存，同时大棚配套有尾气处理设施，可满足项目污染土存储的环保要求。为降低污染土短倒过程的环境影响，配合有机污染土壤的上料及降温出料建设负压进/出料间，占地面积分别为 300m²，修复区内设施调整为临近 1#正压气膜大棚建设。成品土待检区包括淋洗（重金属成品土）待检区和热脱附（有机成品土）待检区，其中重金属成品土待检区位于淋洗处置区内，待检区地面均采用防渗处理，底部铺设防渗 HDPE 膜，防止污染物向下渗漏。淋洗修复施工四周砌有止水围堰，防止污染土中浸出少量污水溢流造成二次污染。

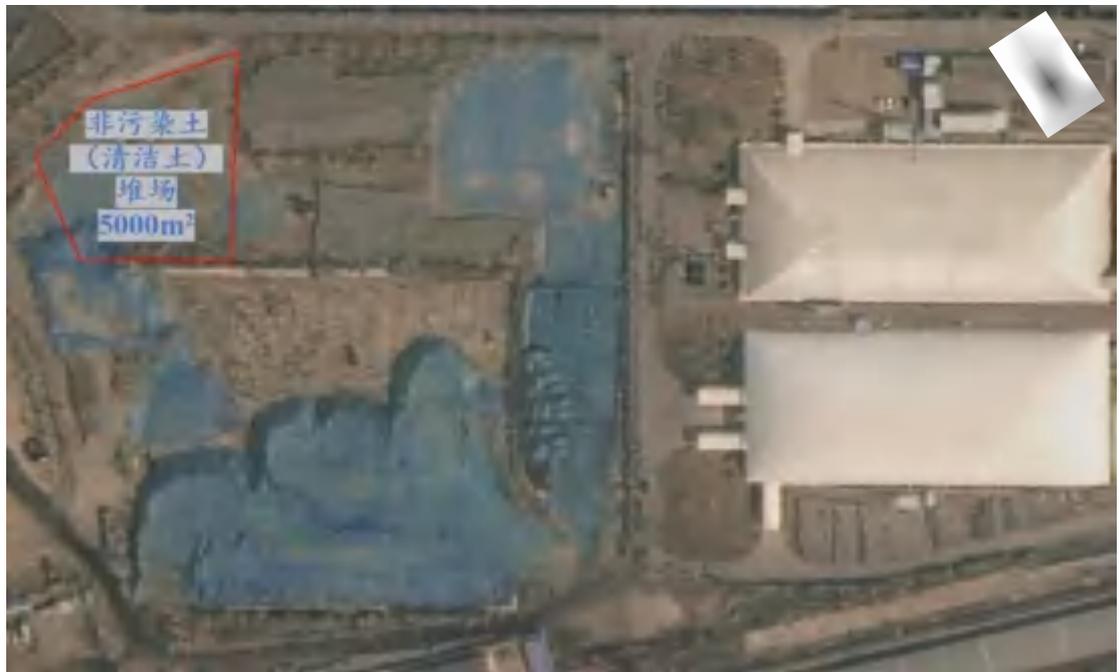
图 2.3-15 变更后清洁土暂存区位置示意图

由于清挖现场红线范围内场地面积有限，无法完全满足项目全部清洁土方的待检和临时堆存，经沟通协调，在清挖现场西南部设置清洁土待检区，在修复处置场地西北侧设置清洁土暂存区，暂存区占地约 5000m²，可满足项目清洁土的临时堆存需求，清洁土在待检区检测合格后转运至暂存区进行堆存。
