石景山区西黄村棚户区改造土地开发项目 C 地块（1606-649、1606-650 地块）污染 土壤修复工程效果评估报告

工程编号：2022 场评 015

评估单位：北京市勘察设计院有限公司

本工程效果评估的范围为《石景山区西黄村棚户区改造土地开发项目 C 地块（1606-649、1606-650 地块）污染土壤修复方案》（以下简称“《修复方案》”）中确定的原址基坑清挖范围、清洁土范围、异位修复区、修复后污染土堆存区、污染土壤场内运输道路及清洁土待检区等可能产生二次污染的区域。

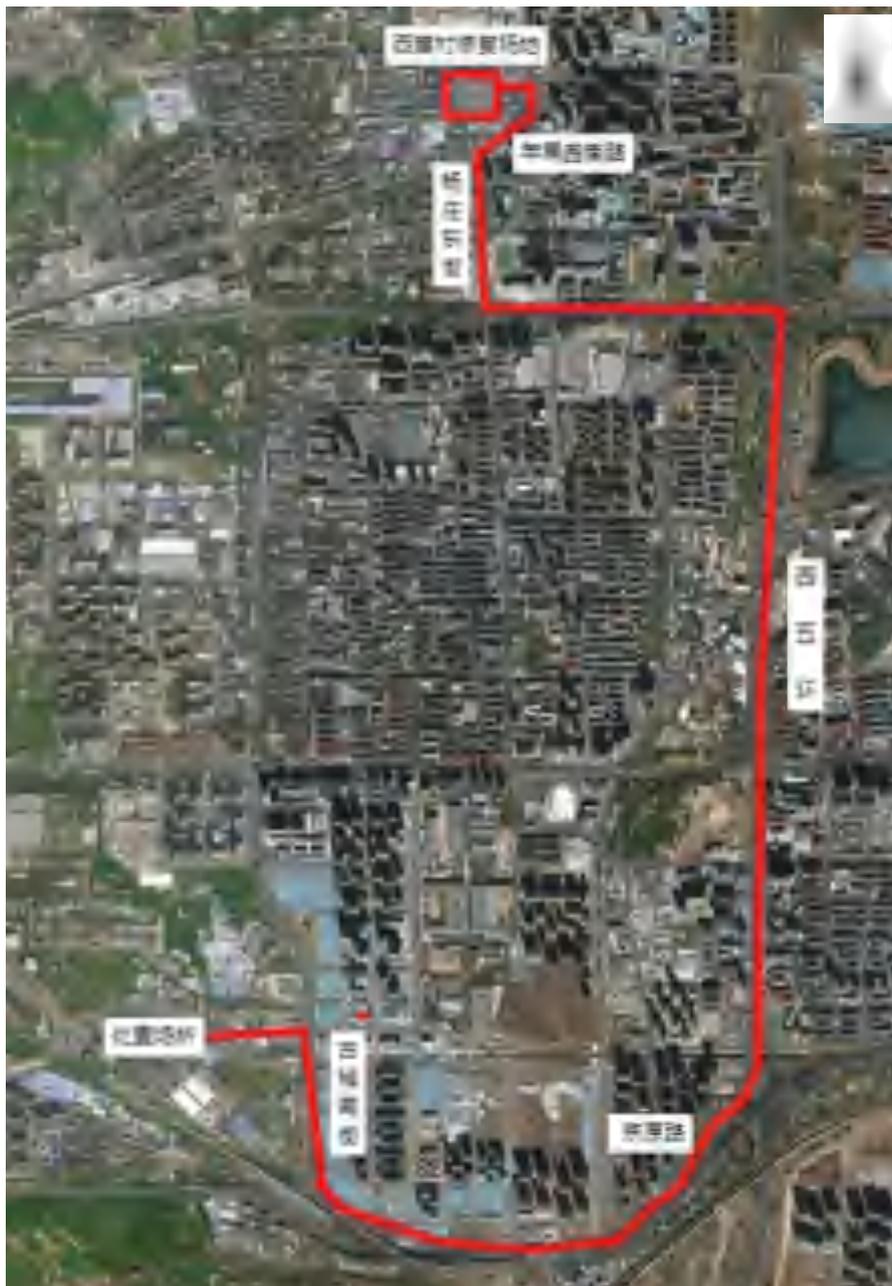
图 2.3-16 污染土实际运输路线

考虑到污染土运输过程可能存在遗撒现象的发生，且《修复方案》中设计的运输路线两侧主要为居民区、商业街区，敏感点较多，污染土运输过程中易对周边环境产生影响，以及造成交通拥堵现象的发生。为避免以上事项的发生，该设计运输路线进行了变更。

考虑到污染土运输过程可能存在遗撒现象的发生，且《修复方案》中设计的运输路线两侧主要为居民区、商业街区，敏感点较多，污染土运输过程中易对周边环境产生影响，以及造成交通拥堵现象的发生。为避免以上事项的发生，该设计运输路线进行了变更。污染土壤运输车辆出西黄村棚改项目 C 地块—苹果园路—杨庄东街—西五环—京原路—古城南街—项目处置场地。运输线路如下图所示。

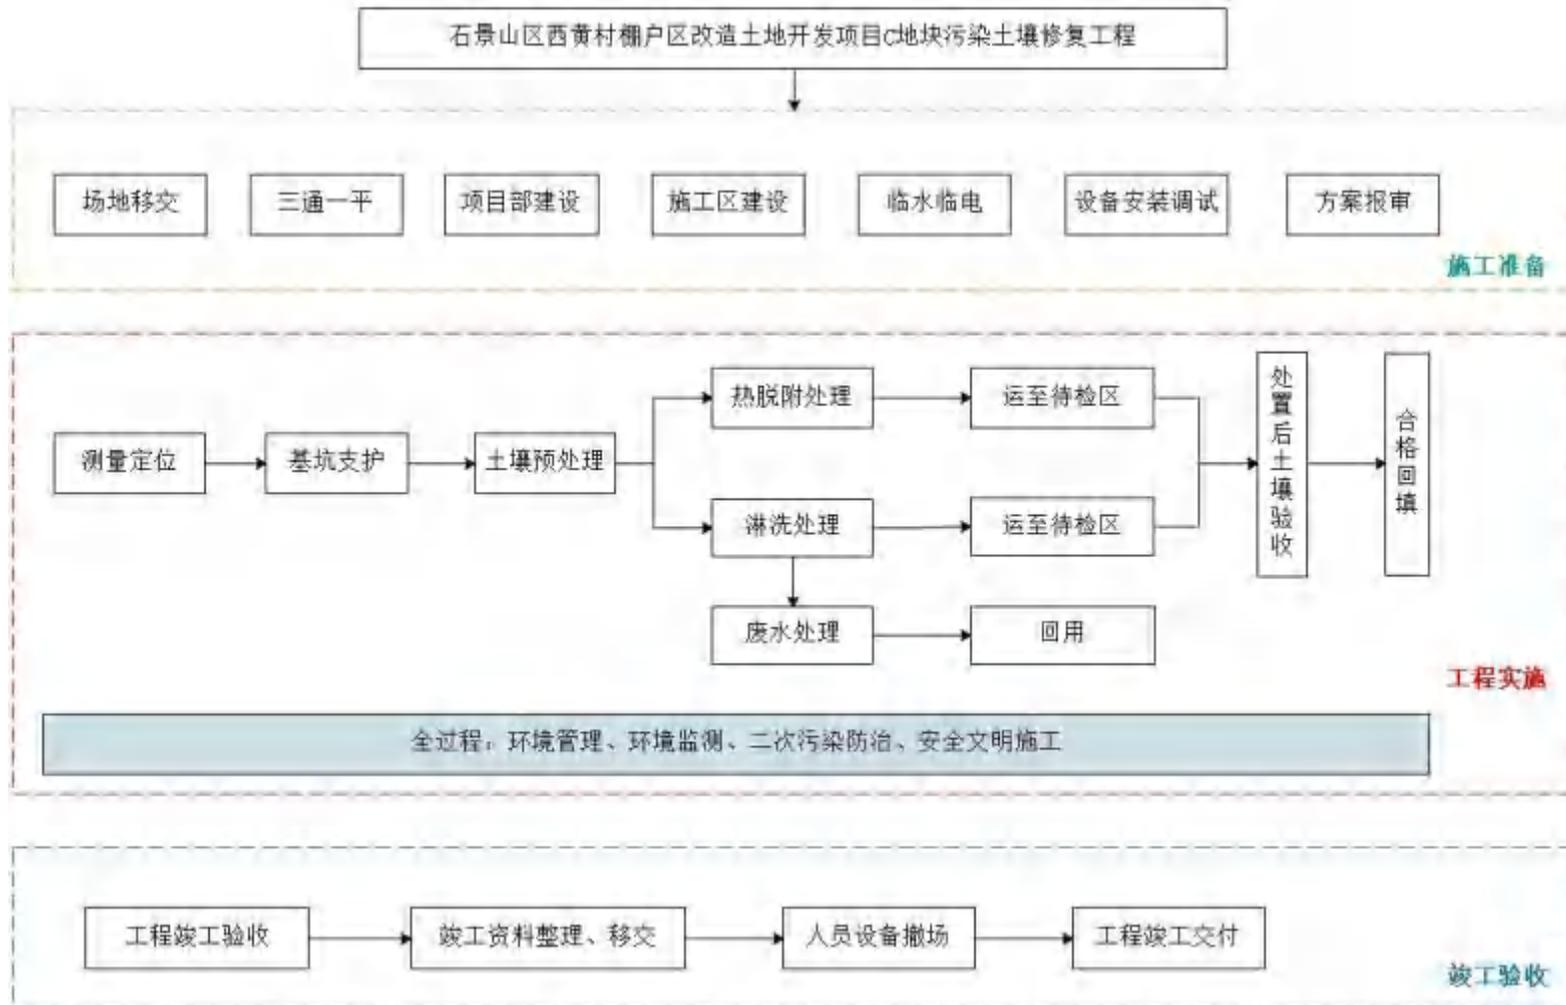
图 3.2-1 总体施工流程图

本工程总体施工顺序为：修复方案编制→现场交接→三通一平→测量放线→清挖区临时设施建设及修复处置场地修复设施建设→污染土壤清挖及基坑验收→污染土壤外运→污染土壤暂存预处理→污染土壤修复处置及验收→污染土壤回填→总体竣工验收与场地交接。本项目总体施工流程如下图：

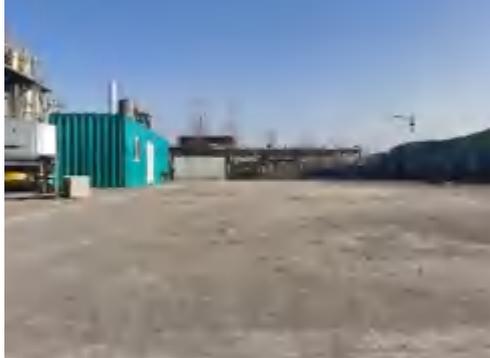
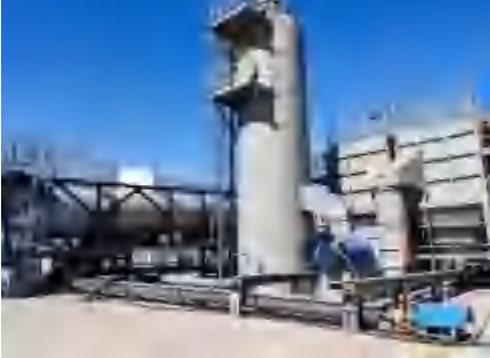
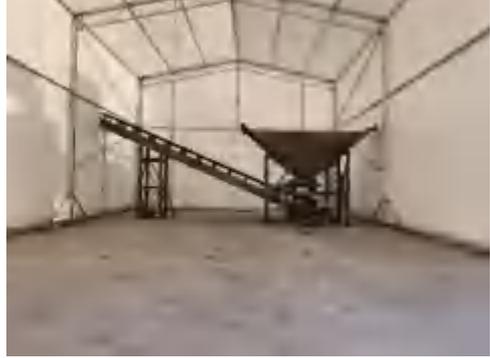
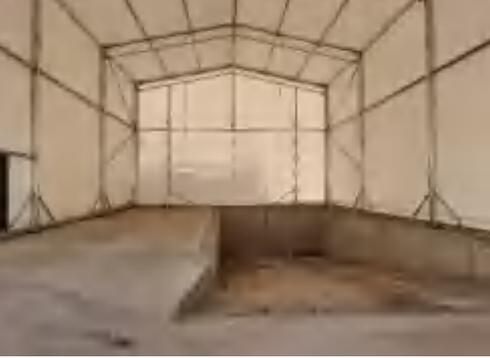
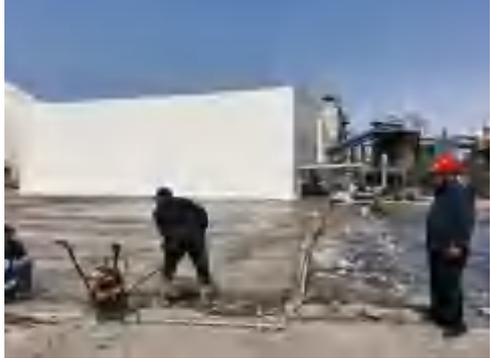
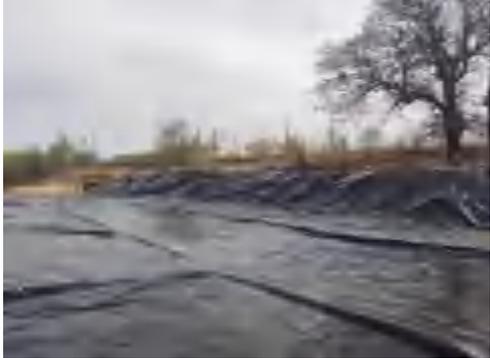
修复单位于 2022 年 12 月 15 日至 2023 年 2 月 28 日，2023 年 10 月 1 日至 2023 年 10 月 7 日分别开展热脱附修复区和淋洗处置区的施工准备工作，具体包括区域场地硬化、临水临电接通、燃气接通、待检区平整与 HDPE 膜铺设、上料间及出料间搭建、热脱附及淋洗设备安装调试等工作。

<p>场地硬化</p>	<p>热脱附设备安装</p>

<p>上料间及出料间建设</p>

<p>淋洗处置区防渗建设</p>	<p>有机成品土待检区建设</p>

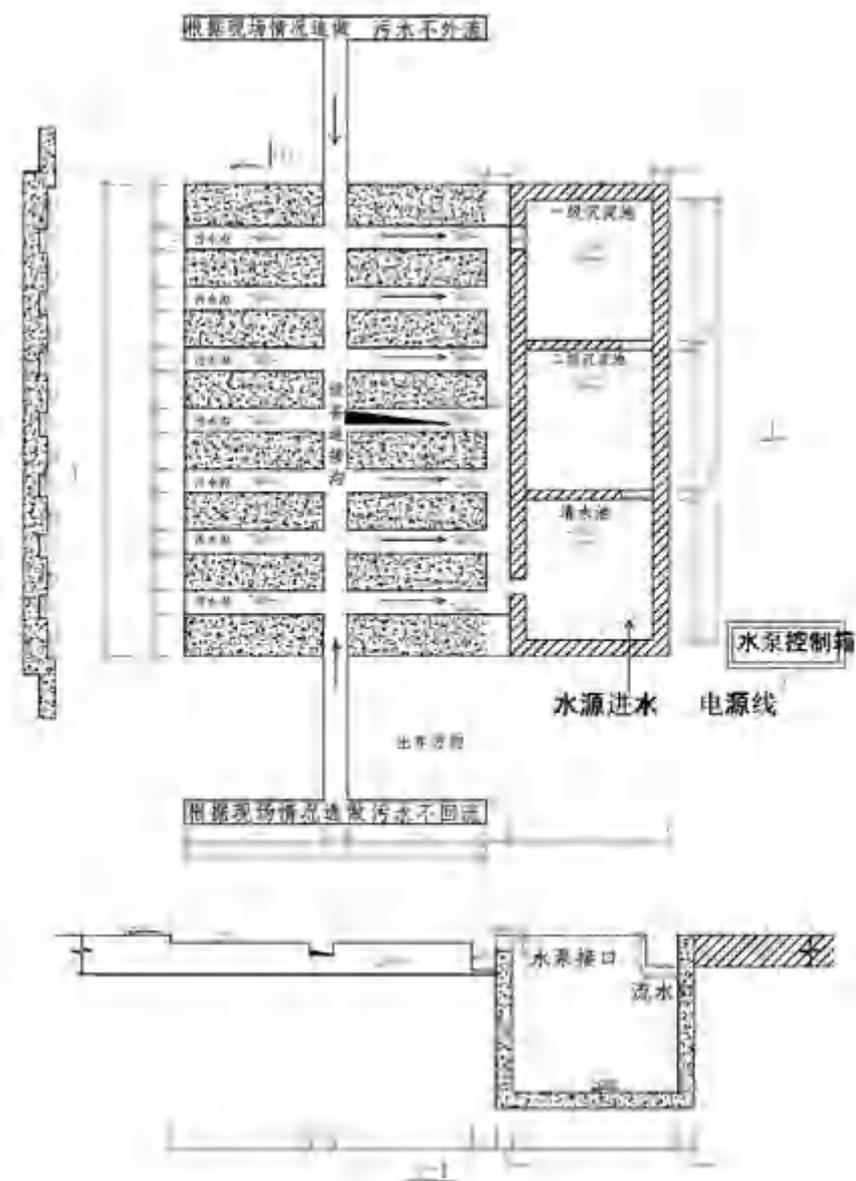
图 3.4-1 洗车池结构图

根据现场条件，在清挖现场出口处施工便道上设置洗车台一处，埋深 0.5m，长 6m，宽 3.8m，占地面积 22.8 m²。施工流程如下：

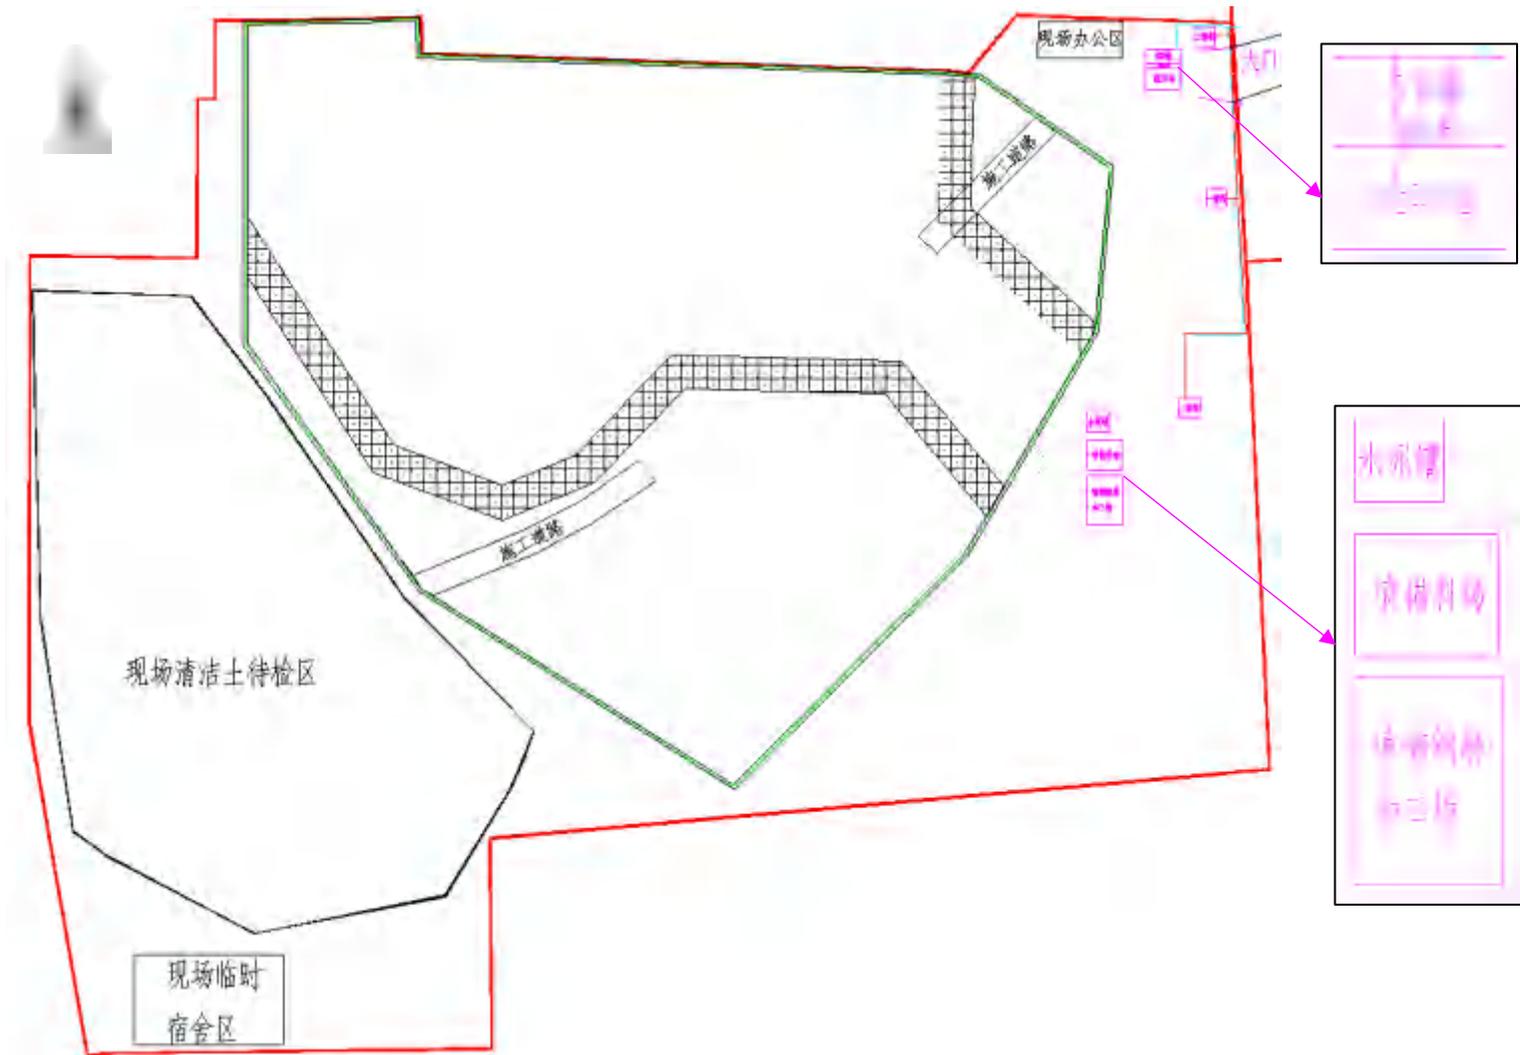
图 3.4-2 清挖现场平面布置图

根据平面布置图，测量人员做好场内道路位置的测量放线工作，之后土方施工按照划定好的线路进行运输。

根据本项目作业现场平面布置原则及内容，作业现场平面布置和临时设施、临时道路布置如下图所示。

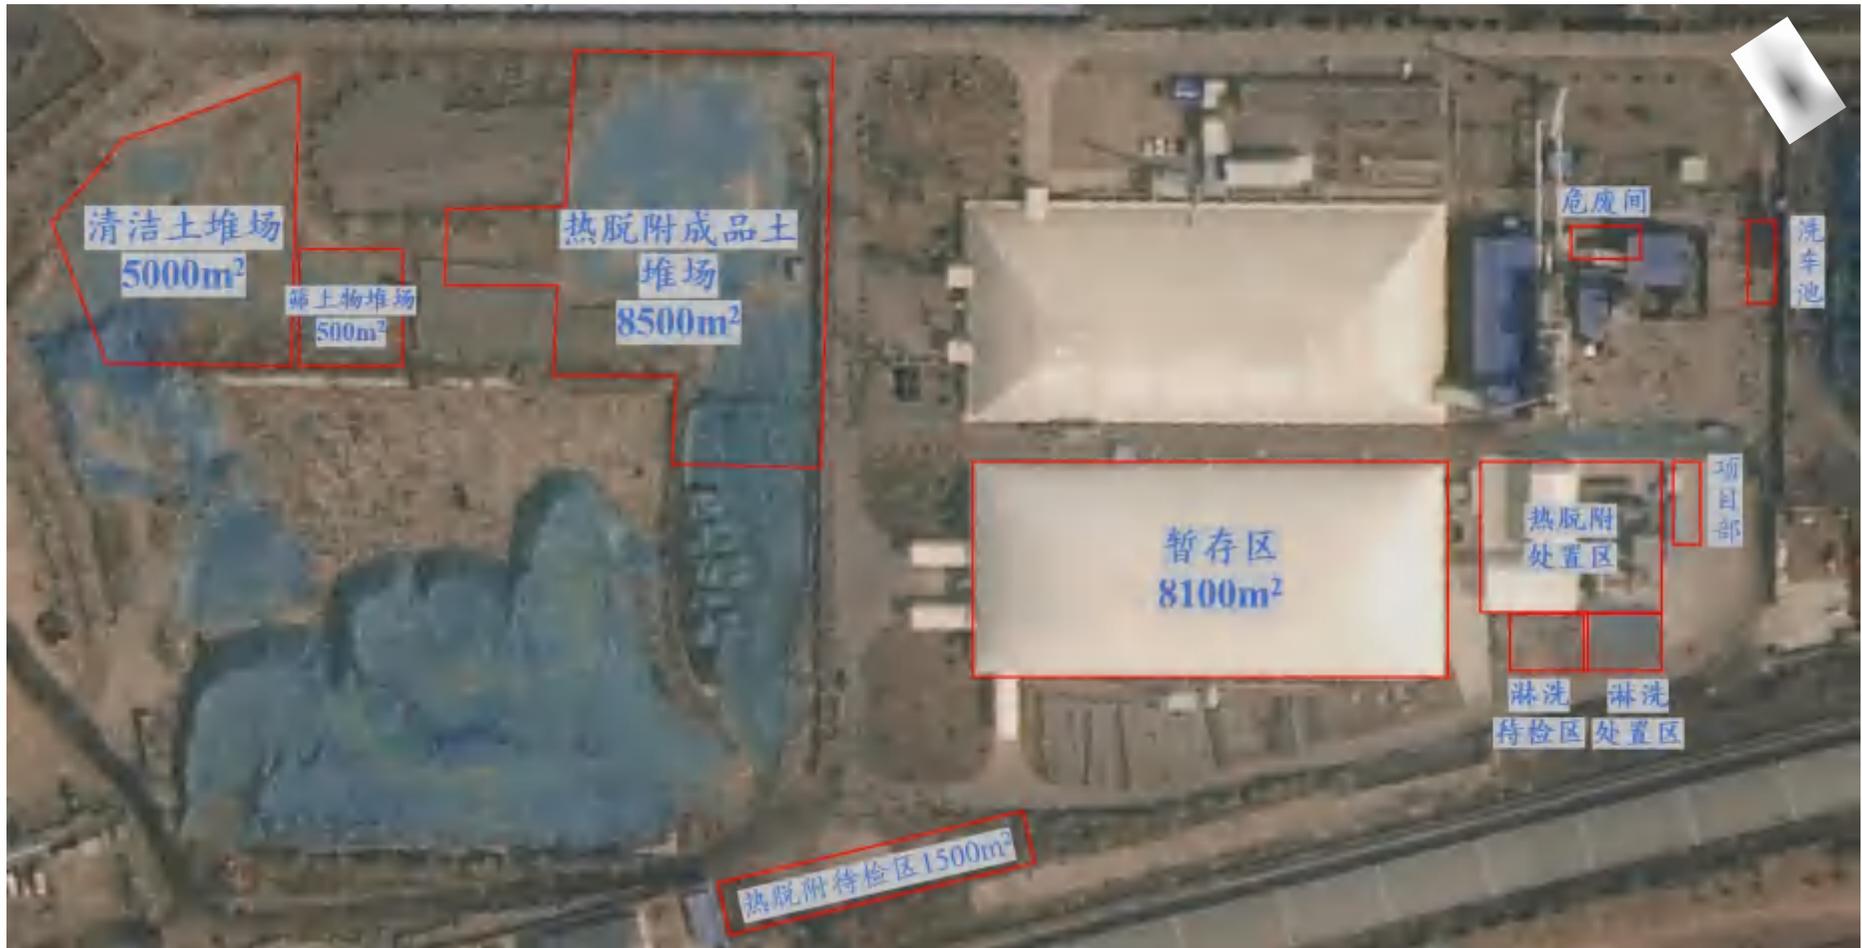
图 3.4-3 修复场地平面布置图

考虑到本项目污染土方量较大，同意建设的密闭大棚无法满足暂存要求。经与修复实施方案编制单位沟通联系确认，本项目污染土暂存区域拟变更为首钢 1#正压气膜大棚，该大棚占地 8100m²，内部设有挡土墙隔断，可实现污染土壤的分类暂存，同时大棚配套有尾气处理设施，可满足项目污染土存储的环保要求。为降低污染土短倒过程的环境影响，配合有机污染土壤的上料及降温出料建设负压进/出料间，占地面积分别为 300m²，修复区内设施调整为临近 1#正压气膜大棚建设。成品土待检区包括淋洗（重金属成品土）待检区和热脱附（有机成品土）待检区，其中重金属成品土待检区位于淋洗处置区内，待检区地面均采用防渗处理，底部铺设防渗 HDPE 膜，防止污染物向下渗漏。淋洗修复施工四周砌有止水围堰，防止污染土中浸出少量污水溢流造成二次污染。

5	淋洗待检区	450	用于淋洗后重金属成品土的待检
6	热脱附成品土堆场	8500	用于有机成品土的待检及堆存
7	筛上物堆场	500	用于检测合格筛上物的临时堆存
8	清洁土堆场	5000	项目清挖现场内清洁土的临时堆存
9	项目办公区	20	设办公室，可供管理人员办公使用
10	危废间	20	用于储存本项目含镉污泥及废活性炭

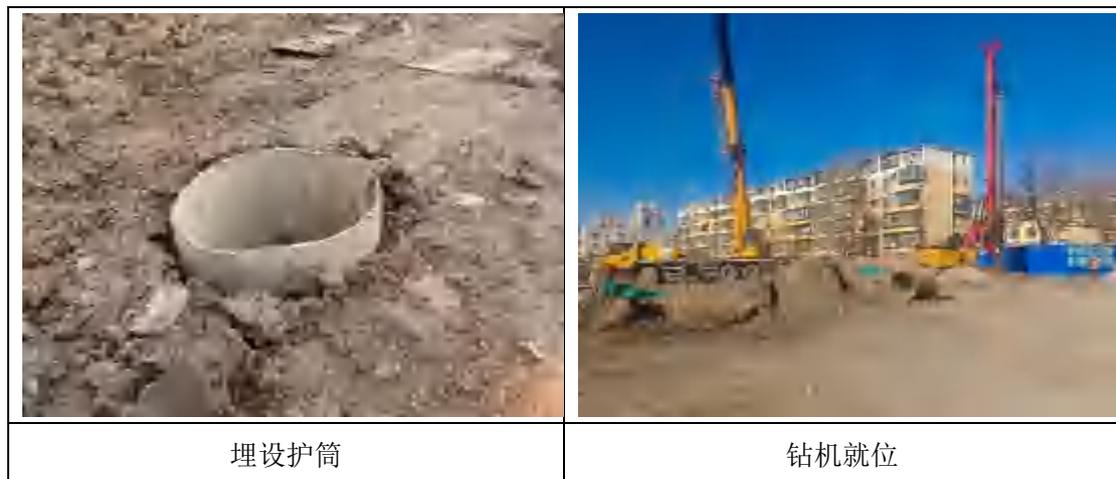
图 3.5-2 护坡桩施工

②埋设护筒，根据测量确定的桩位，埋设钢制护筒，护筒由厚 10mm 钢板加工而成，内径大于钻头直径 200mm，在护筒顶部开设 1 个溢浆口，高出地面 0.2m。护筒埋设采用挖埋式方法，用桩位定位器保证护筒中心与桩中心一致。在挖埋时，护筒与坑壁之间用粘土填实，根据本工程地质条件，护筒埋置深度确定为 2.5~3m。

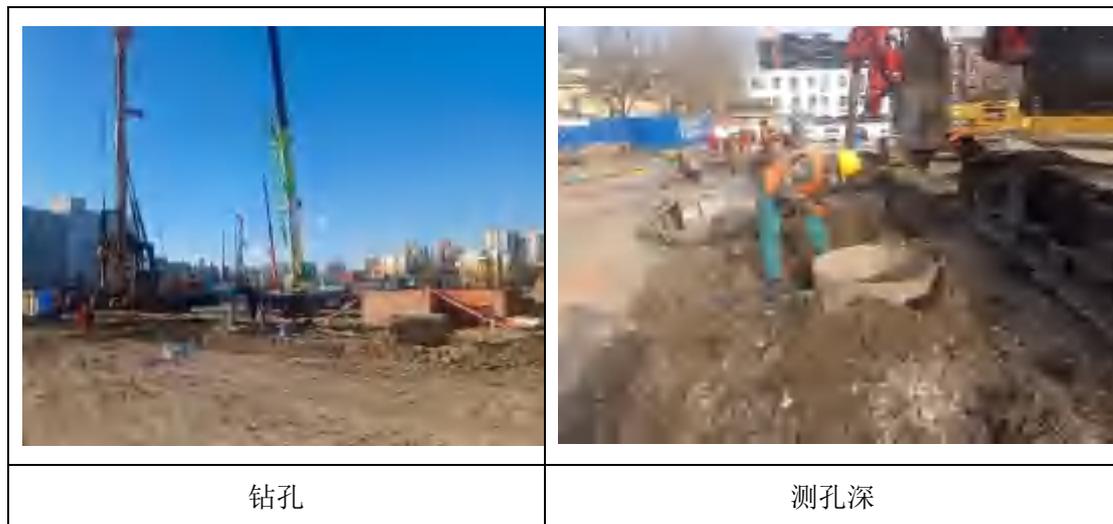
图 3.5-3 钻孔与测孔深

②旋挖成孔是通过动力头转动底门镶嵌斗齿的桶式钻斗切削岩土，并将原状岩土装入钻斗内，然后再由钻机卷扬机和伸缩钻杆将钻斗提出孔外卸土，这样循环往复，不断地取土卸土，钻孔过程中需要采用泥浆护壁的方式来确保孔洞的完整性避免塌孔出现，直至钻至设计深度。

③钻至设计深度时，由监理工程师在现场与施工单位有关人员共同判断并准确测定孔深，以此作为终孔标高的依据。

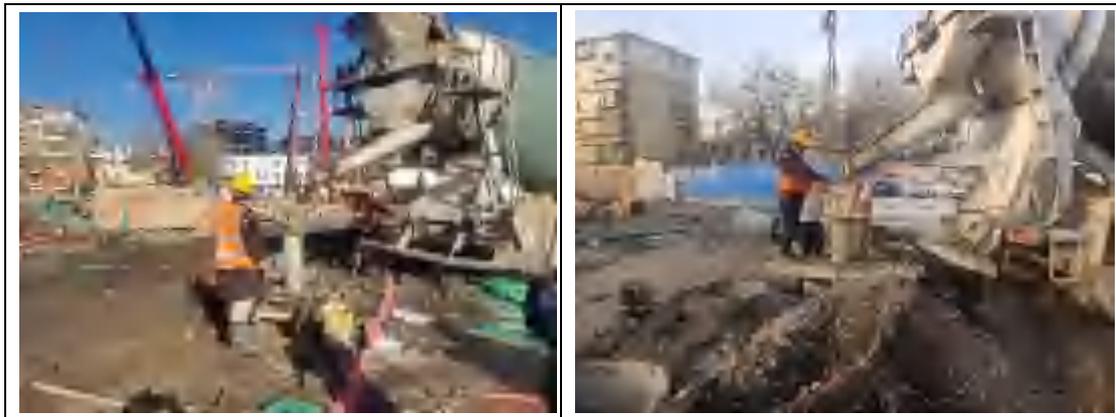
图 3.5-6 混凝土灌注

④灌注开始后连续地进行灌注，严禁中途停工。在灌注过程中为防止混凝土从漏斗顶溢出或从漏斗外掉入孔底。使泥浆内含有水泥而变稠凝结，灌注过程中，时刻注意观察管内混凝土下降和孔内水位升降情况，用测绳测量孔内混凝土面高度，正确指挥导管的提升和拆除。导管埋深宜为 3-6m，过多则影响灌注速度或造成堵管；过少则造成浮浆或泥浆夹层。导管提升时应保持轴线竖直和位置居中，逐步提升。如导管丝扣接头处挂住钢筋骨架，可转动导管，使其脱开钢筋骨架后，移动钻孔中心。当导管提升到丝扣接头处露孔口以上有一定高度，可拆除 1 节或 2 节导管。此时暂停灌注，先取走料斗，重新系牢井口的导管，并挂上升降设备，然后松动导管的接头，同时将起导管用的吊勾挂上待拆的导管上，待接头拆除后吊起待拆的导管，徐徐放在地上，然后将料斗重新放在井口的导管上，校正好位置，继续灌注。

⑤为确保桩顶质量，在桩顶设计标高以上应加灌 0.8-1.0 米。施工用的钢护筒，可在灌注结束、混凝土初凝前拔出。

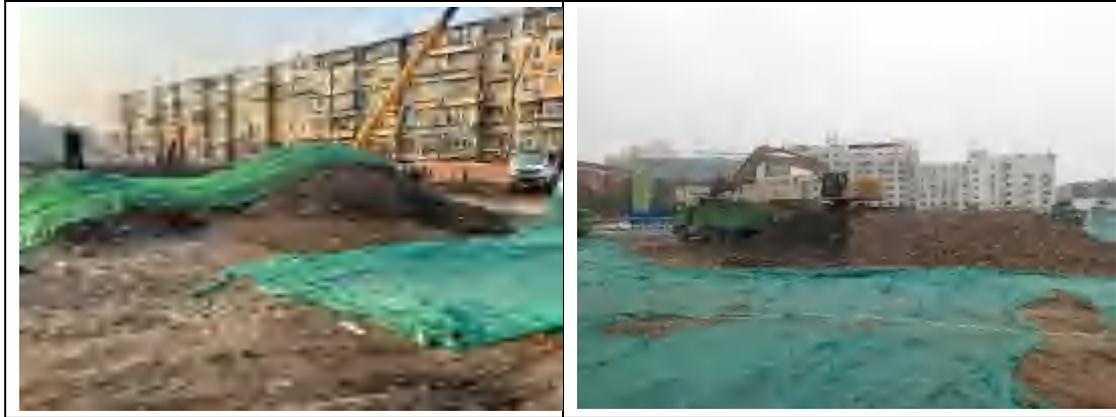
图 3.5-7 桩土堆放、外运

基坑北边污染土区域（多环芳烃）在打桩过程中，不同打桩深度涉及的污

染土在竖直方向上并不在同一污染分层，为防止施工过程中二次污染，在钻孔过程采用分层钻孔取土，钻出的污染土存放于第一层污染土区域，污染开挖时随第一层污染土运至处置场。

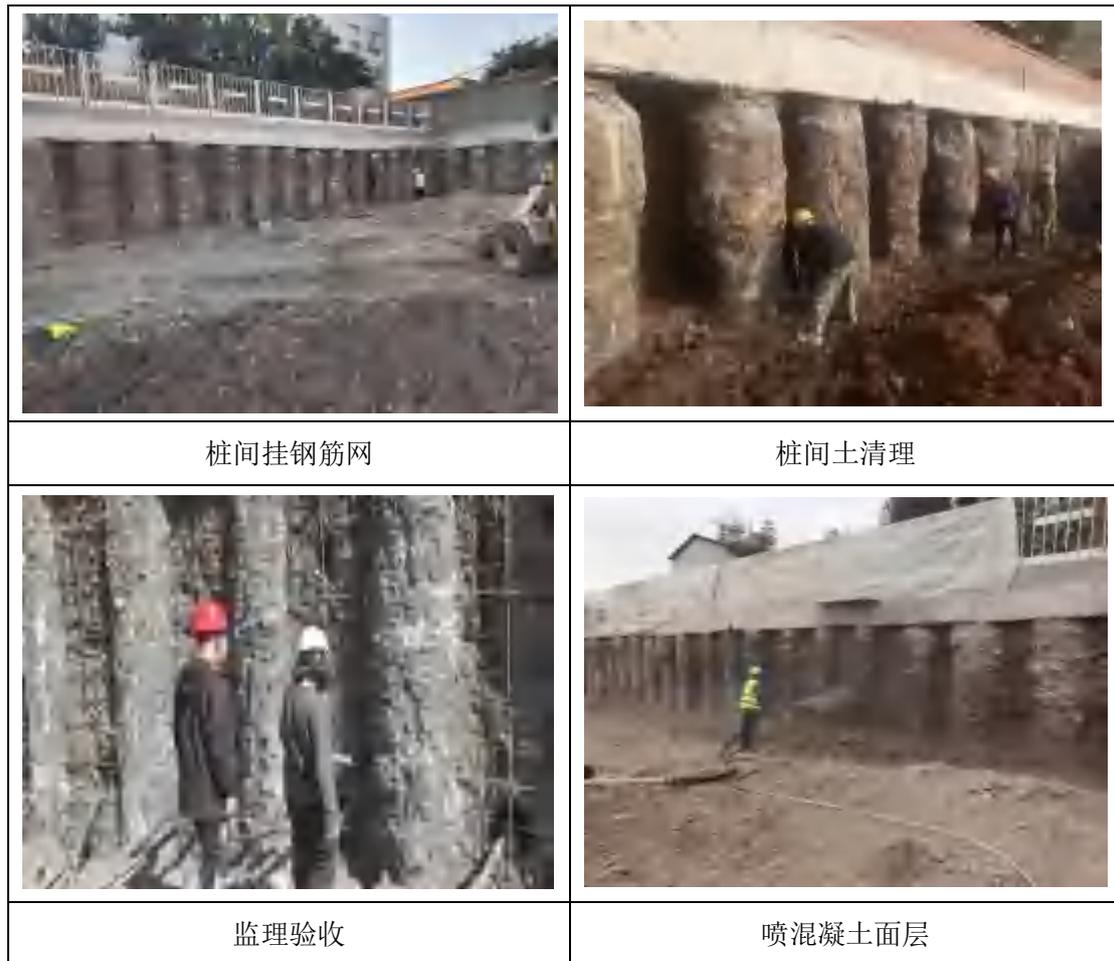
图 3.5-9 桩间护壁施工过程

污染土区域桩间护壁施工时，钩机清不到的地方由人工用洋镐、铁锹等工具将土壤清理出堆到污染区装车运至处置场。

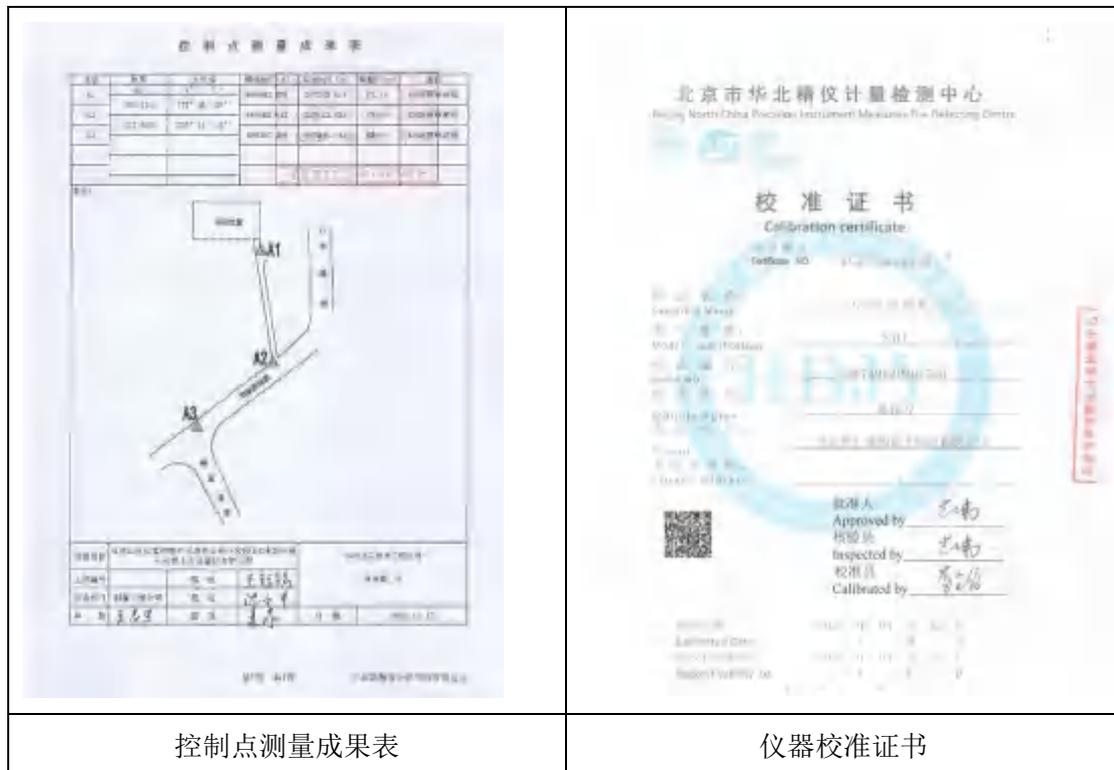
图 3.5-10 测量放线相关信息

清挖前，严格按照污染土范围确定的坐标进行测量放线，清挖过程中随时对边界拐点坐标和基坑底部标高进行测量，避免超挖和漏挖情况出现。

平面位置定位:本项目采用 CPS-RTK 定位设备进行测量放线，确保各层污染区域边界划分准确、污染土壤全部清挖干净。首先按照《修复方案》将污染范围拐点坐标输入 CPS 设备，然后进行各拐点放样。之后将各拐点用白灰连接或用彩色小三角旗连接，作为基坑开挖线。

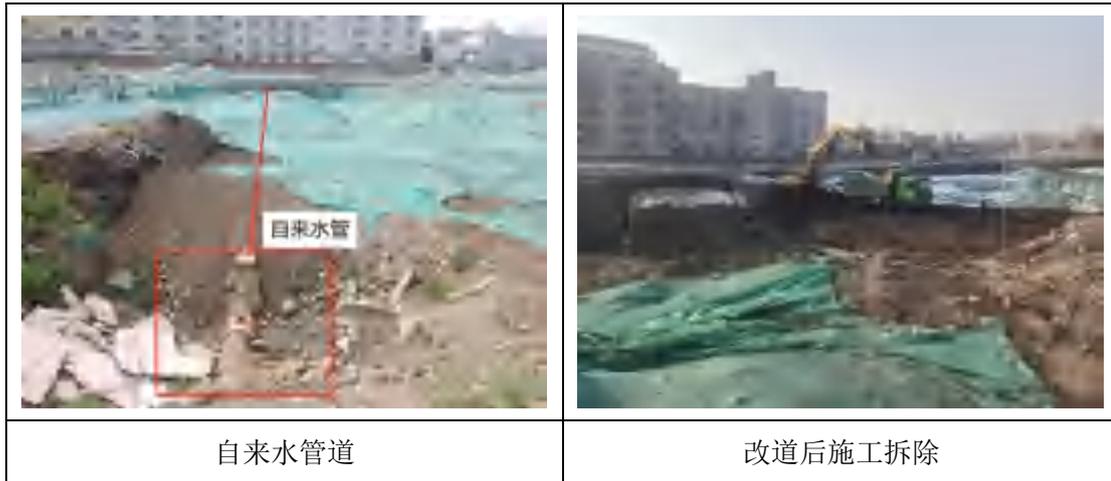
图 3.5-16 自来水管道拆除影像

水管拆除：场地北侧小区内对水管改道，改道后封堵水管两侧将水管内剩余水排入市政污水管道，水排出后施工场地内水管进行拆除。

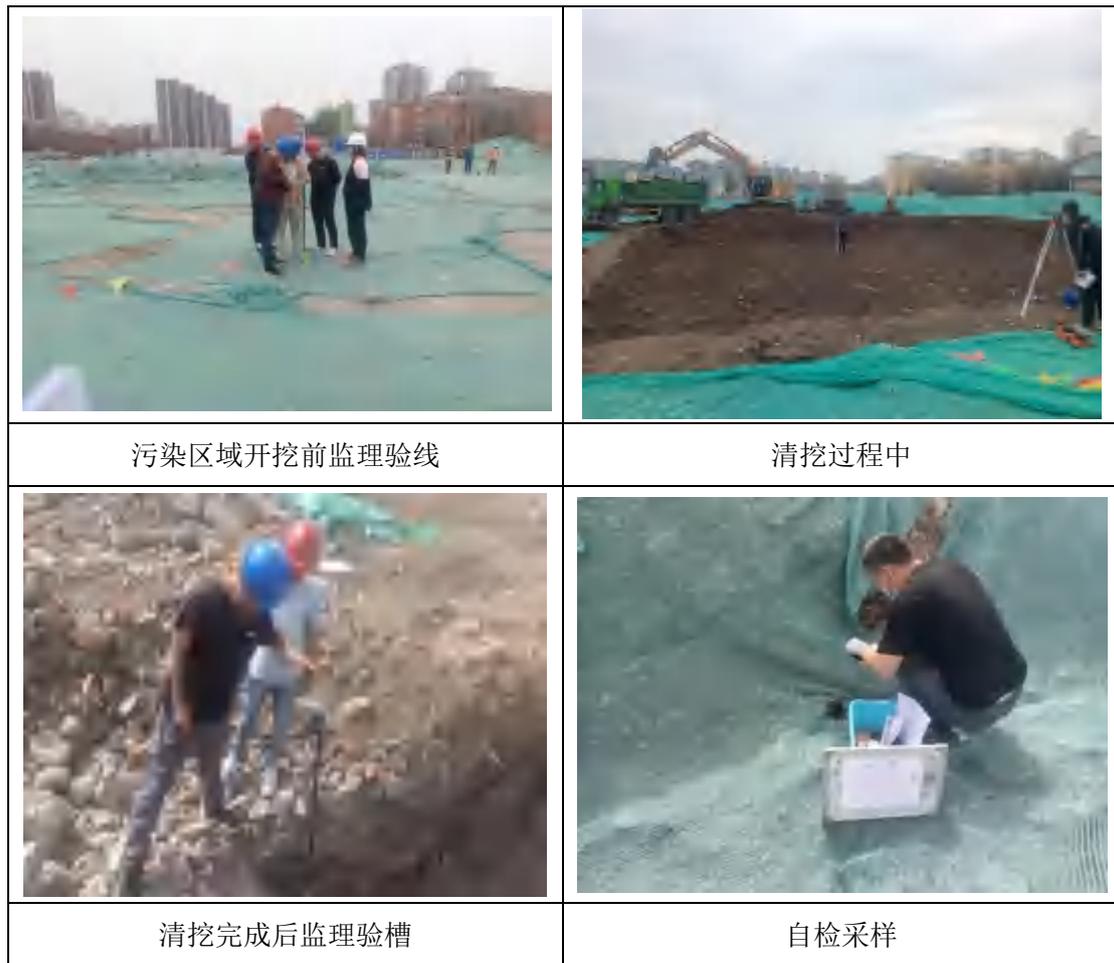
图 3.5-18 第一层（0-1m）污染土清挖现场施工过程影像

第一层 (0-1m) 修复范围内包括 A1、A2、A3、A4、A5 等 5 个基坑，设计清挖深度为 1.0m。2023 年 4 月 3 日~2023 年 4 月 15 日依次对 A1、A2、A3、A4 区域污染土（多环芳烃）清挖外运至处置场热脱附处理；2023 年 4 月 16~2023 年 4 月 17 日对 A5 区域污染土（重金属）清挖外运至处置场淋洗；2024 年 5 月 7 日~2024 年 5 月 9 日护坡桩外 A4 区域污染土（多环芳烃）清挖

外运至处置场热脱附。

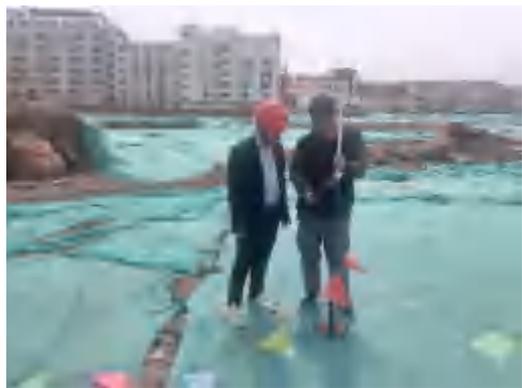
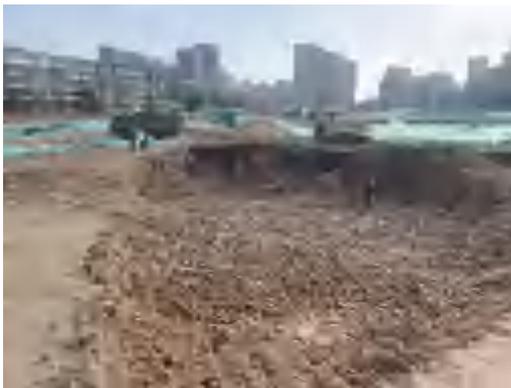
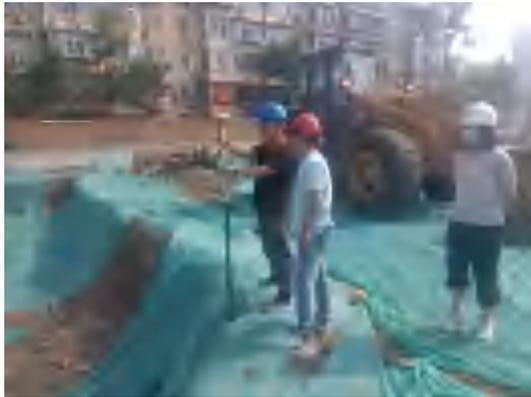
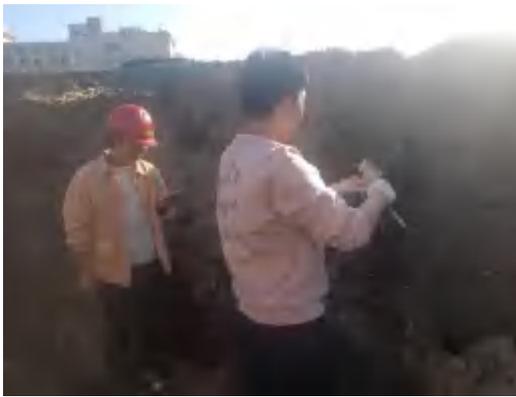
图 3.5-19 第二层（1-3m）污染土清挖现场施工过程影像

第二层（1-3m）污染土修复范围内包括 B1、B2、B3、B4、B5 等 5 个基坑，设计清挖深度为 2.0m。2023 年 5 月 1 日~2023 年 5 月 14 日依次对 B1、B2、B3 部分、B4 区域污染土（多环芳烃）清挖外运至处置场热脱附处理；2023 年 10 月 13 日~2023 年 10 月 21 日对 B5 区域污染土（重金属）清挖外运至处置场淋洗；2023 年 11 月 12~2024 年 1 月 3 日对 B3 区域剩余污染土（多环芳烃）清挖外运至处置场热脱附处理。

<p>污染区域开挖前监理验线</p>	<p>清挖过程中</p>

<p>开挖完成监理验基坑深度、范围</p>	<p>自检采样</p>

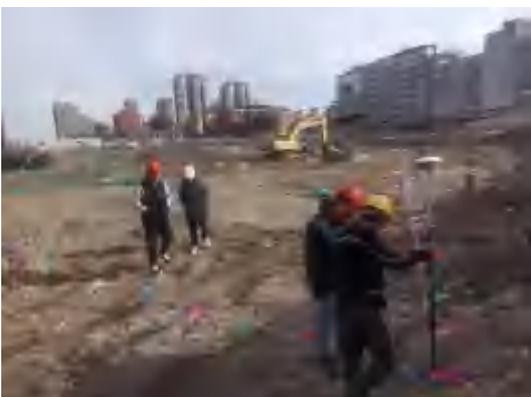
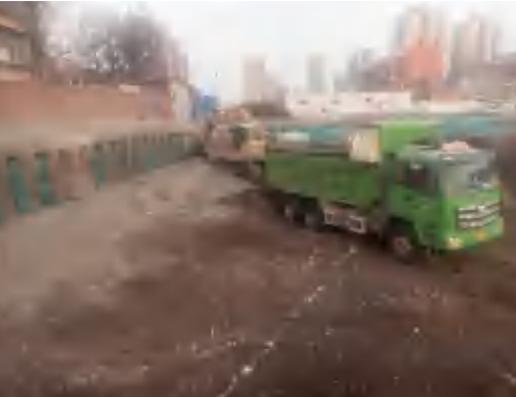
图 3.5-20 第三层（3-5m）污染土清挖现场施工过程影像

第三层（3-5m）污染土修复范围内包括 C1、C2、C3、C4、C5 等 5 个基坑，设计清挖深度为 2.0m。2023 年 10 月 21 日~2024 年 1 月 28 日依次对 C1、C2、C3、C5、C4 区域污染土（多环芳烃）清挖外运至处置场热脱附处理。

<p>污染区域监理验拐角点、边线</p>	<p>清挖过程中</p>

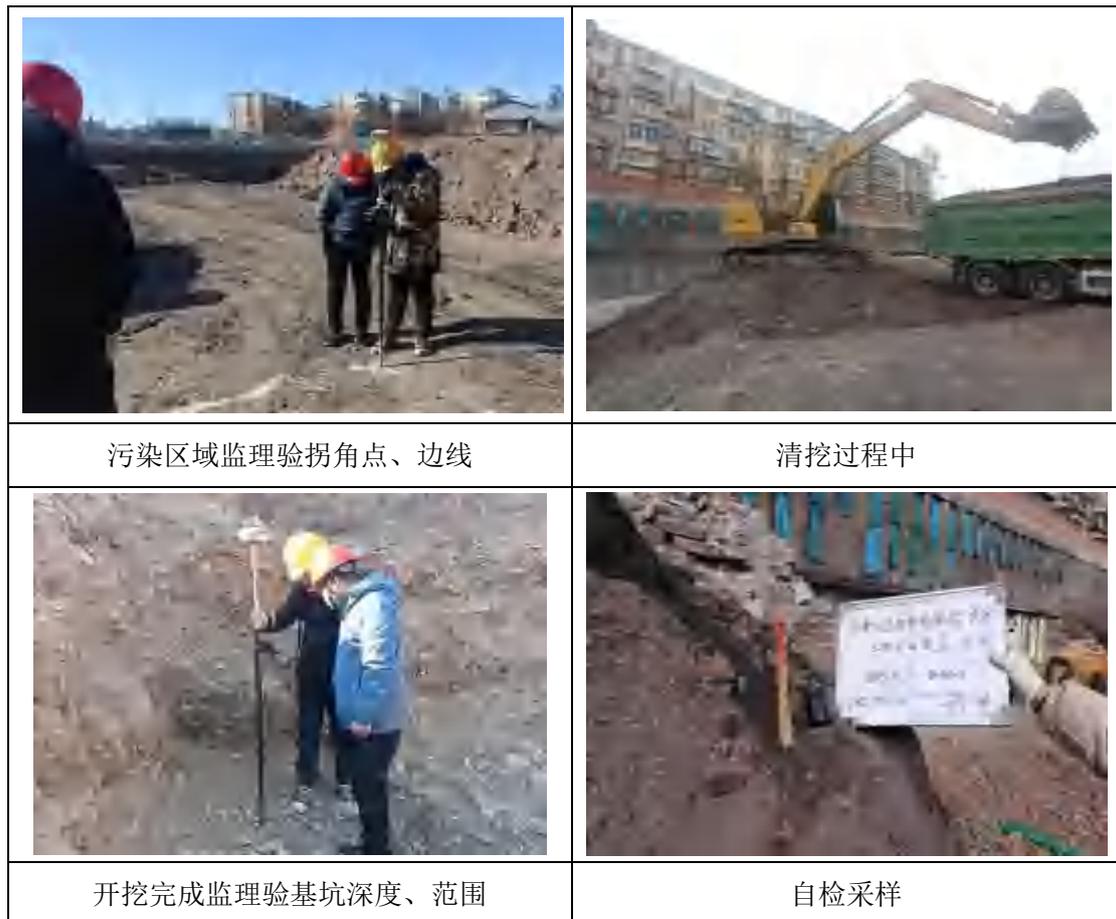
图 3.5-21 第四层（5-8m）污染土清挖现场施工过程影像

第四层（5-8m）污染土修复范围内包括 D1、D2 等 2 个基坑，设计清挖深度为 3.0m。2024 年 1 月 23 日~2024 年 4 月 2 日依次对 D1、D2 区域污染土（多环芳烃）清挖外运至处置场热脱附处理。

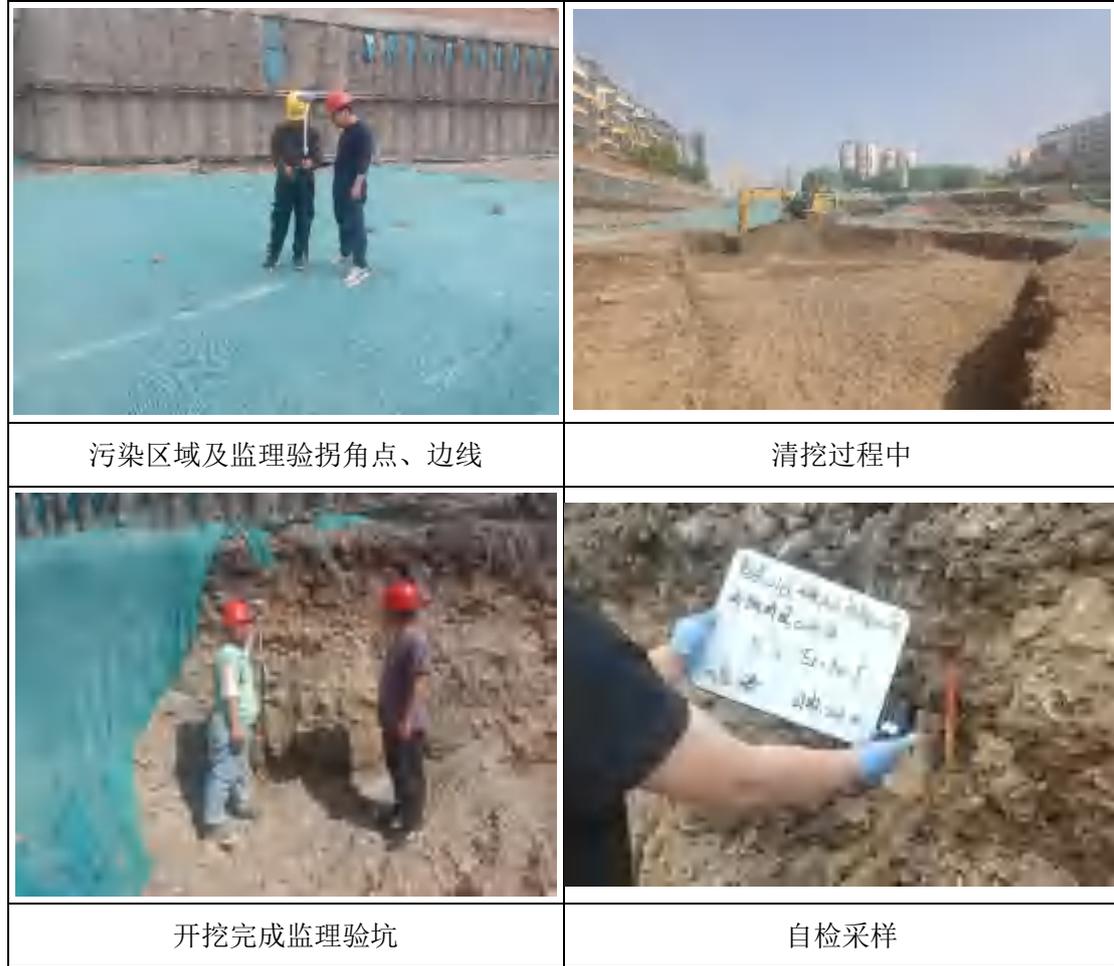
图 3.5-22 第五层（8-10m）污染土清挖现场施工过程影像

第五层（8-10m）污染土修复范围内包括 E1、E2、E3、E4 等 4 个基坑，设计清挖深度为 2.0m。2024 年 4 月 17 日~2024 年 5 月 13 日依次对 E3、E1、E2、E4 区域污染土（多环芳烃）清挖外运至处置场热脱附处理。

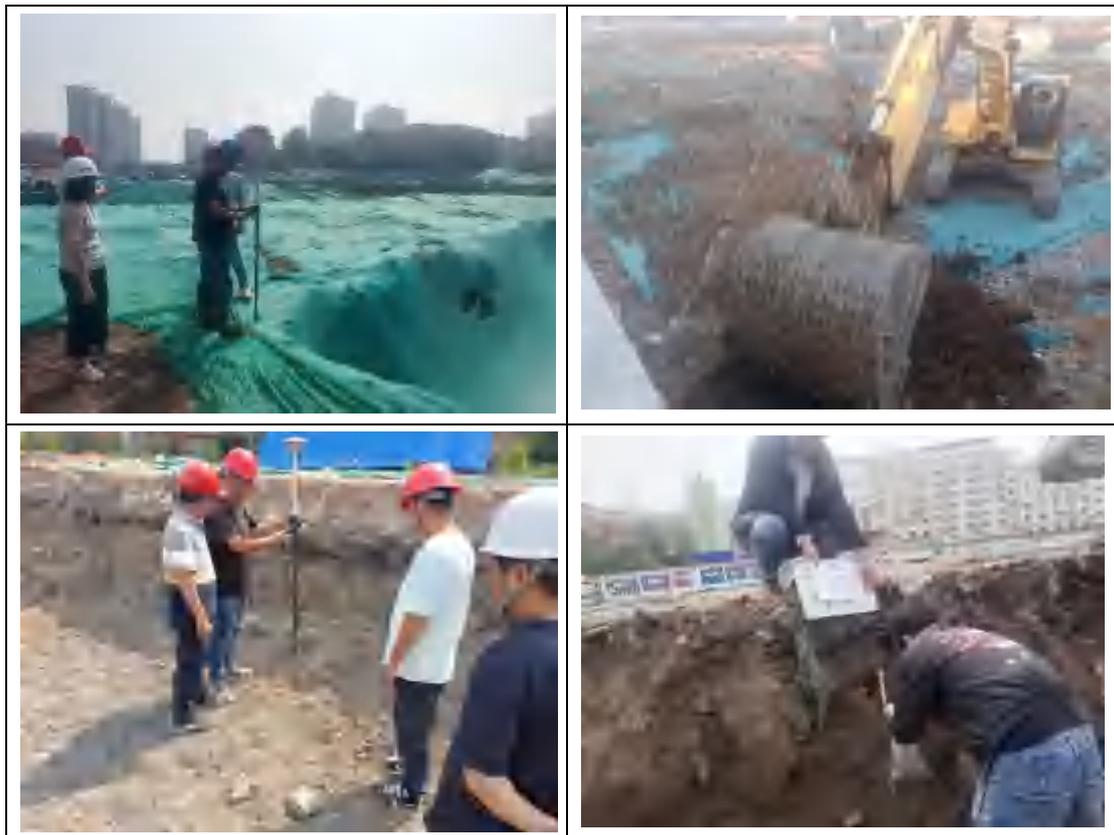
图 3.5-25 第一层 (0-1m) 扩挖过程影像

根据效果评估检测结果显示可知，第一层污染土 A3-0.5-4、A5-0.5-3、A4-0.5-2、A4-0.5-3、A4-0.5-5 侧壁及 A41、A42 坑底存在超标点位，由于 A4-0.5-3 点位位于场地东侧红线处，且涉及小区围墙，不具备扩挖条件，故在该处采用原位阻隔法，在 A4 基坑临东侧红线的侧壁挂设钢筋网喷射混凝土护壁，形成整体墙面，以达到阻隔二次污染的目的，针对除 A4-0.5-3 点位外的其他超

标点位代表区域进行第一次扩挖，施工单位对超标点的区域进行了扩挖，侧壁扩挖厚度 1m，清挖深度 1m，扩挖长度以超标点位为中心向两边扩展至不超标点位的中间位置；底部超标点区域向下清挖深度 1m。扩挖完成后，监理单位组织验收扩挖后的基坑，合格后自检单位取样，并重新申请效果评估验收，效果评估单位对扩挖区域进行了取样检测，二次清挖后检测结果样品均合格。

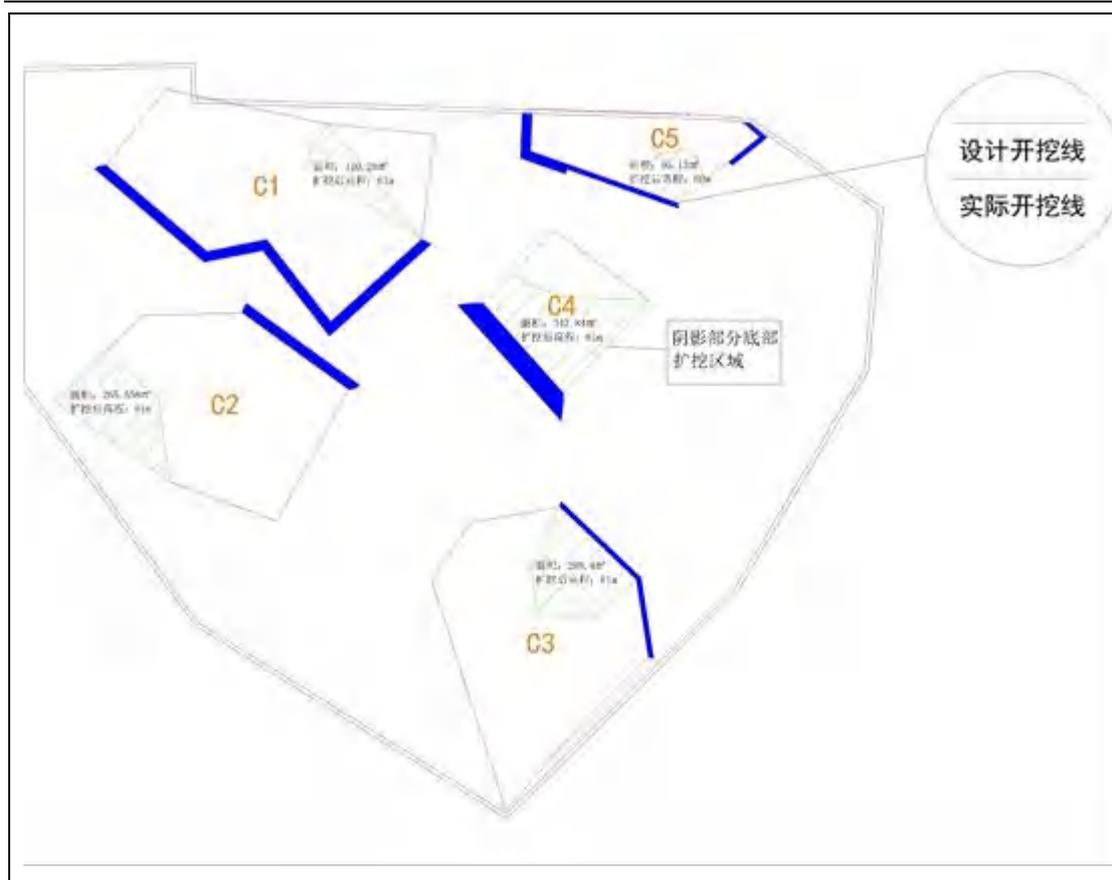
图 3.5-28 第三层（3-5m）设计范围与实际范围对比图

根据效果评估检测结果可知，第三层污染土 C4-3.0-5-K2 侧壁超标点位，施工单位对超标的区域进行了扩挖，侧壁扩挖厚度 1m，清挖深度 2m，扩挖长度以超标点位为中心向两边扩展至不超标点位的中间位置；扩挖完成后，监理单位组织验收扩挖后的基坑，合格后自检单位取样，并重新申请效果评估验收，效果评估单位对扩挖区域进行了取样检测，清挖后检测结果 C4-3.0-5-K3 样品不合格。

根据效果评估检测结果可知，第三层污染土 C4-3.0-5-K3 侧壁超标点位，施工单位对超标的区域进行了扩挖，侧壁扩挖厚度 1m，清挖深度 2m，扩挖长度以超标点位为中心向两边扩展至不超标点位的中间位置；扩挖完成后，监理单位组织验收扩挖后的基坑，合格后自检单位取样，并重新申请效果评估验收，效果评估单位对扩挖区域进行了取样检测，清挖后检测结果样品合格。

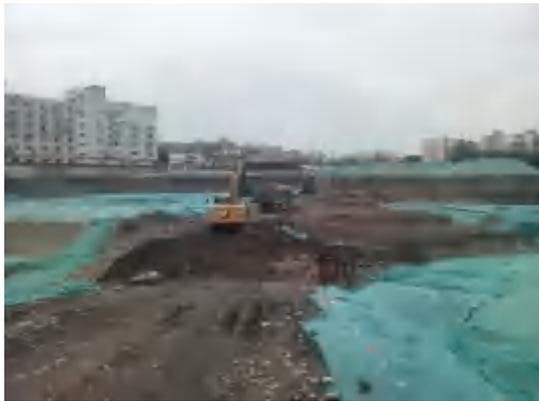
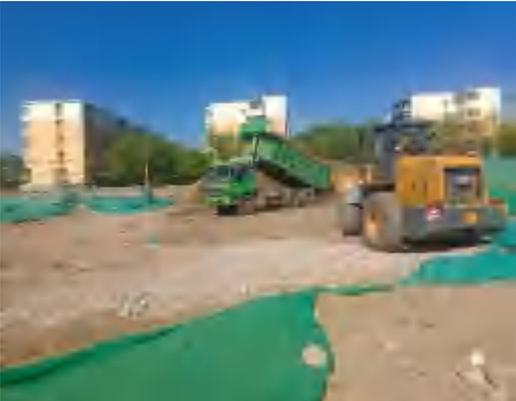
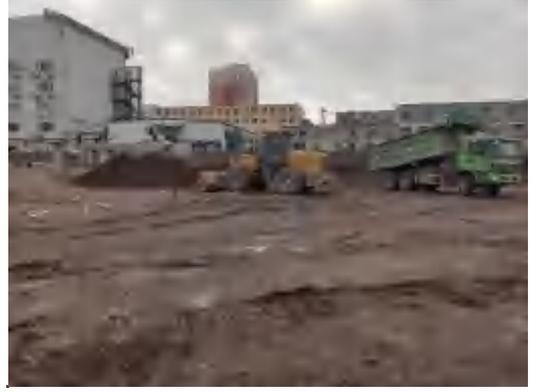
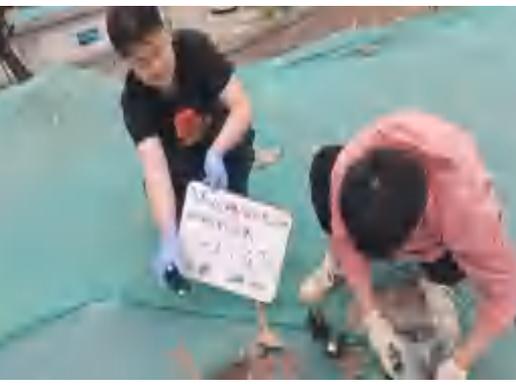
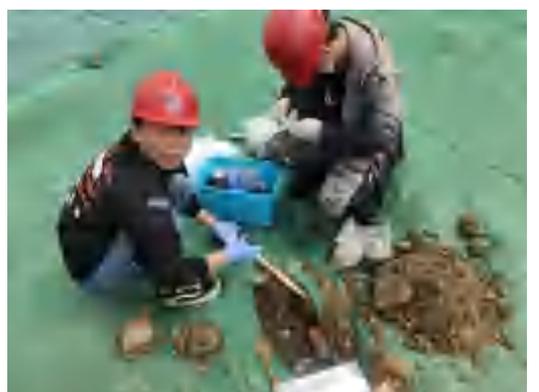
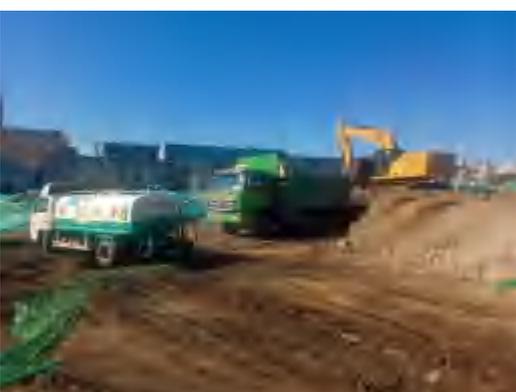
图 3.5-34 清洁土过程影像

污染土修复范围清挖完检测合格后，对非污染土壤进行开挖，开挖后的非污染土壤运输至现场非污染土待检区单独存放码堆，对非污染土堆按照每 500m³采

集一个样品进行检验，采集样品时监理旁站，检测结果报送监理单位，检测合格外运到暂存区存放，若样品检测不合格则需及时运往处置场按污染土进行处理。

<p>清洁土倒运现场待检区</p>	<p>现场待检区堆载</p>

<p>现场待检区堆载</p>	<p>自检取样</p>

<p>自检取样</p>	<p>检测合格（不合格）外运处置场</p>

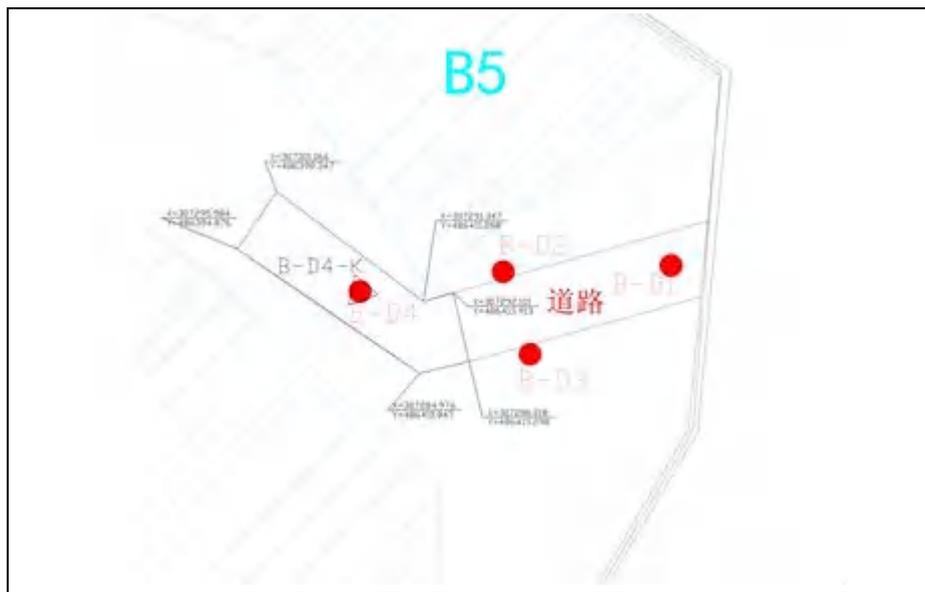
图 3.5-48 二、三层施工便道扩挖图

(2) 基坑内第二、三层（1-5m）修复范围污染土清挖后对施工便道进行采样布点 4 个，2024 年 1 月 03 日效果评估单位对场内临时道路采样检测。

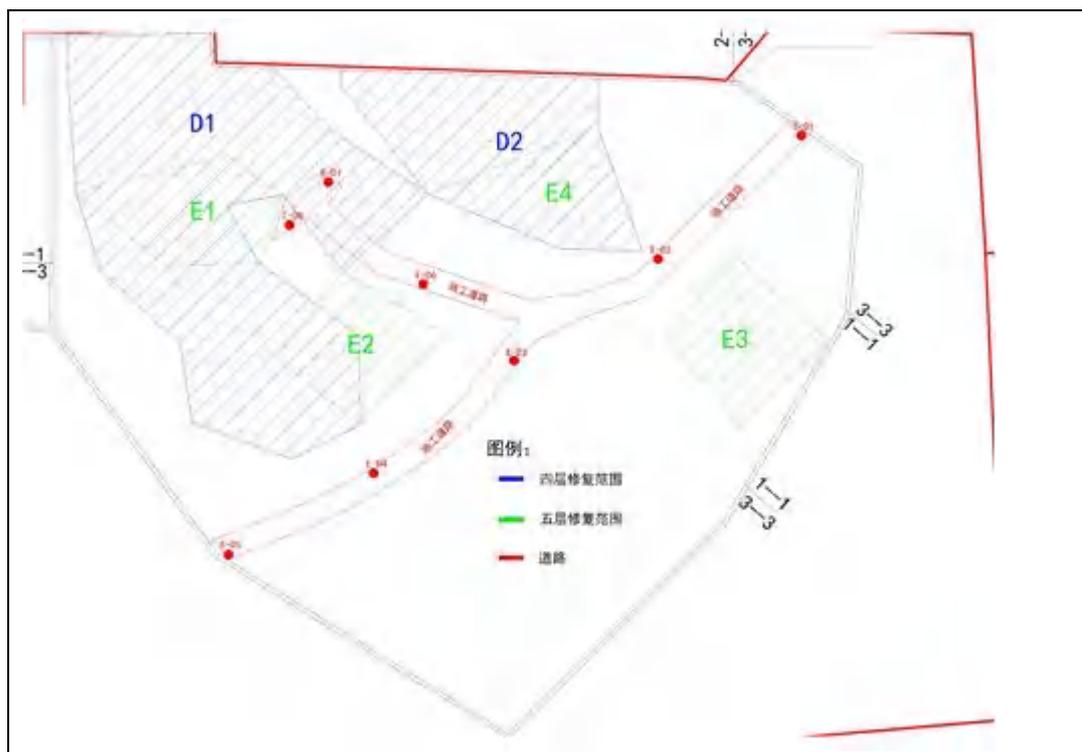
图 3.5-49 四、五层施工便道平面图

(3) 基坑内第四、五层（5-10m）修复范围污染土清挖后对施工便道进行采样布点 8 个，2024 年 05 月 27 日效果评估单位对场内临时道路采样检测。

根据效果评估检测结果显示可知，施工便道 E-D3 存在超标点位（多环芳烃），施工单位对二次清挖的区域进行了扩挖，清挖深度 0.3m，扩挖完成后，监理单位组织验收扩挖后的基坑，并重新申请效果评估验收，效果评估单位对扩挖区域进行了取样检测，二次清挖后检测结果样品均合格。
