石景山区西黄村棚户区改造土地开发项目 C 地块（1606-649、1606-650 地块）污染 土壤修复工程效果评估报告

工程编号：2022 场评 015

评估单位：北京市勘察设计院有限公司

本工程效果评估的范围为《石景山区西黄村棚户区改造土地开发项目 C 地块（1606-649、1606-650 地块）污染土壤修复方案》（以下简称“《修复方案》”）中确定的原址基坑清挖范围、清洁土范围、异位修复区、修复后污染土堆存区、污染土壤场内运输道路及清洁土待检区等可能产生二次污染的区域。

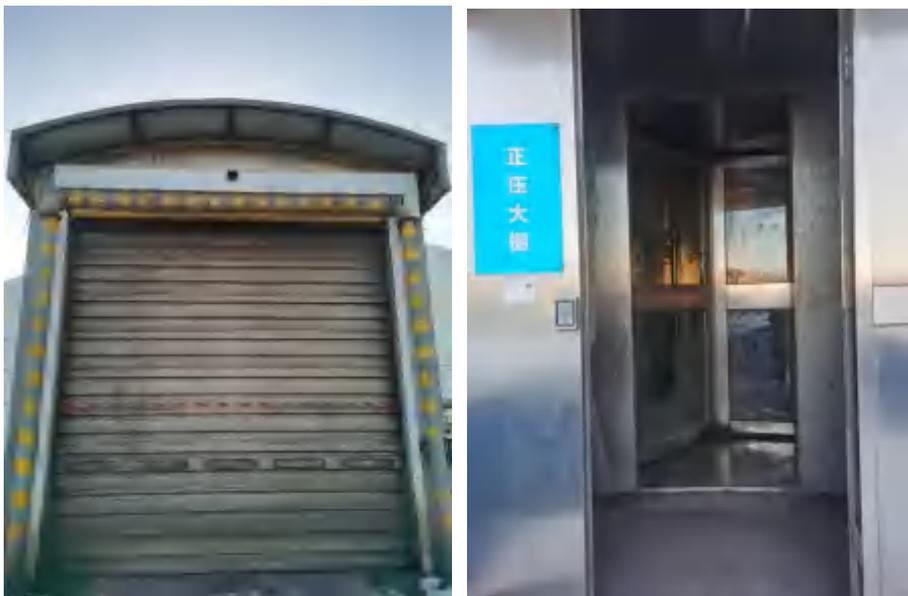
图 3.6-1 运输车辆及人员出入系统

系统主要包括车辆进出的双层门，双层气密门的开闭和关闭采用红外线感应，从第一道门先开启，车辆进入气密通道，第一道门关闭，到第二道门开启，运输车辆进入气膜内部，第二道门关闭，完成卸土作业。人员进出有三叶式旋转门和安全门。

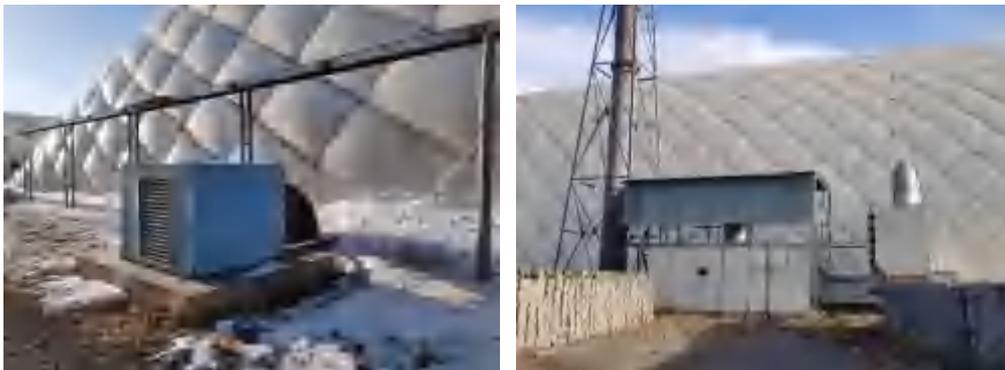
图 3.6-3 密闭大棚送风及尾气处理系统

密闭大棚以大空间、大跨度、内部无梁无柱、无泄露的空气支撑膜结构对污染土作业区进行密闭储存，污染土释放出的有害气体密闭在空气支撑膜结构中，不会释放到大气之中，防止有害气体的施放对空气环境造成污染。

通过送风、排风，对密闭结构内部的气流进行有组织处理并排放，同时对其浓度进行监测、通过特殊工艺稀释导流收集，保证作业区人员的安全，然后经过特殊的气体处理装置进行处理，实现达标排放；同时保证修复工程机械的全天候正常作业，不受雨雪以及大风天气的影响，有效防止扬尘、以及降水下渗对地下水的危害。

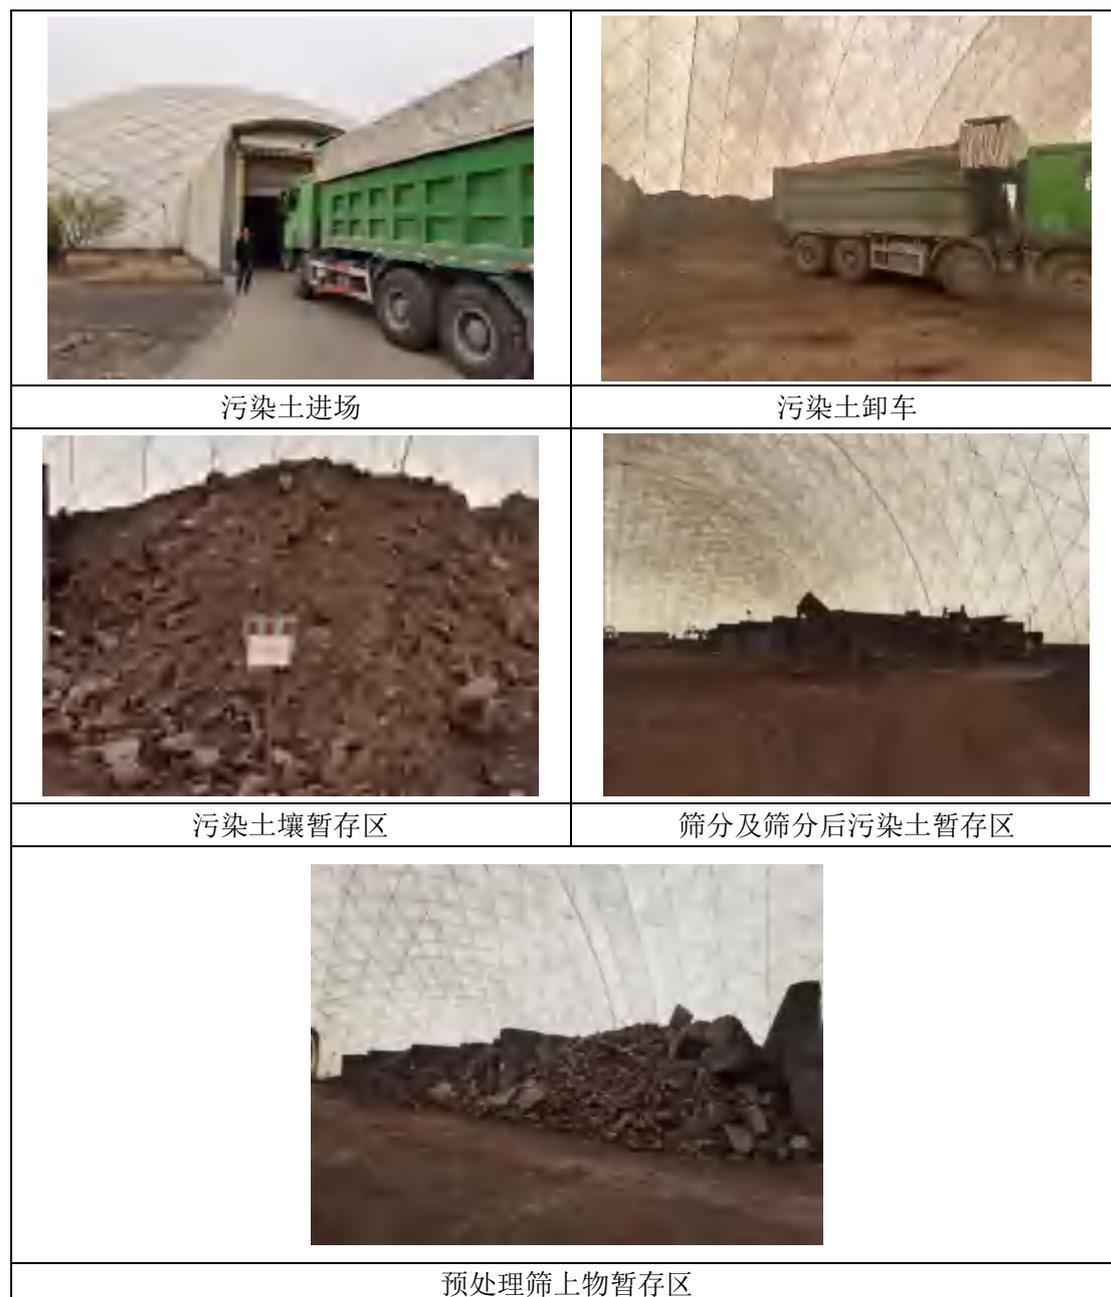
图 3.6-4 污染土暂存情况

本项目污染土壤主要为多环芳烃和重金属镉，污染土壤分类转运并暂存在密闭大棚内相应储存区域，重金属污染土壤、重金属与有机复合污染土壤暂存过程插设标识牌，避免污染土交叉污染。密闭大棚内通过及时安排筛分预处理作业，减少不同类污染土壤的同时暂存时间。

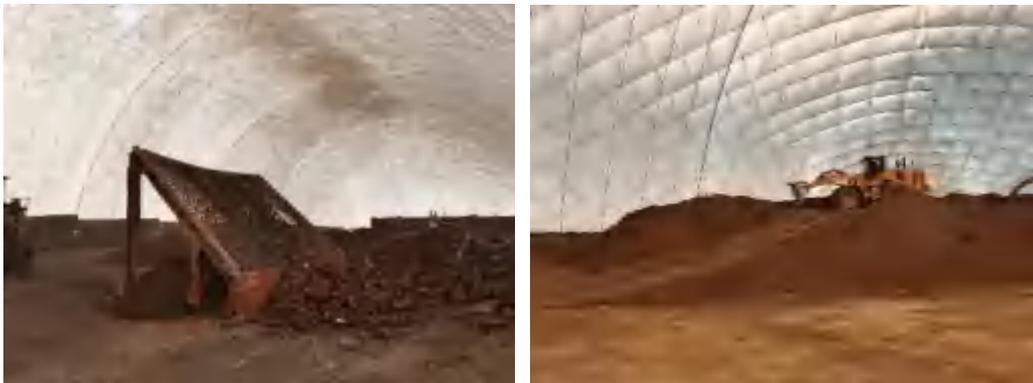
图 3.6-6 污染土筛分预处理与棚内暂存情况

污染土壤进入热脱附系统之前，需要满足一定的含水率、粒径等，这就需要对污染土壤进行一系列破碎筛分预处置，使其满足热脱附系统处理的条件。本项目所使用的热脱附系统处理规模为 25 t/h，本项目热脱附生产线入窑的污染土壤要求为：粒径<50mm，含水率<15%。

本项目所使用的淋洗系统处理规模为 10t/h，为避免堵塞淋洗设备进料口，污染的土壤先进行初步筛分等预处理筛除石块、建筑垃圾等大于 50mm 粒径颗粒，以满足淋洗修复的预处理要求。

污染土壤的预处理主要包括破碎和筛分，筛分产生的筛上物主要为粒径大于 50mm 的水泥废屑、碎砖石等建筑垃圾。对于筛上物经效果评估验收检测满足修复目标值后可转运至土壤存储区（筛上物堆场）进行存储。若不达标则经过破碎、再次筛分后，随污染土入窑进行热脱附修复或进入淋洗系统进行化学淋洗修复。

按照暂存堆体的测绘数据，本项目筛分预处理过程共产生建筑垃圾等筛上物 9463.4m³，其中有机类污染土筛上物 8894.3m³，镉污染土筛上物 569.1m³，于密闭大棚内独立仓内分类集中堆放，待自检合格且经效果评估单位检测合格后外运至筛上物堆场集中堆存，并覆盖防尘网。

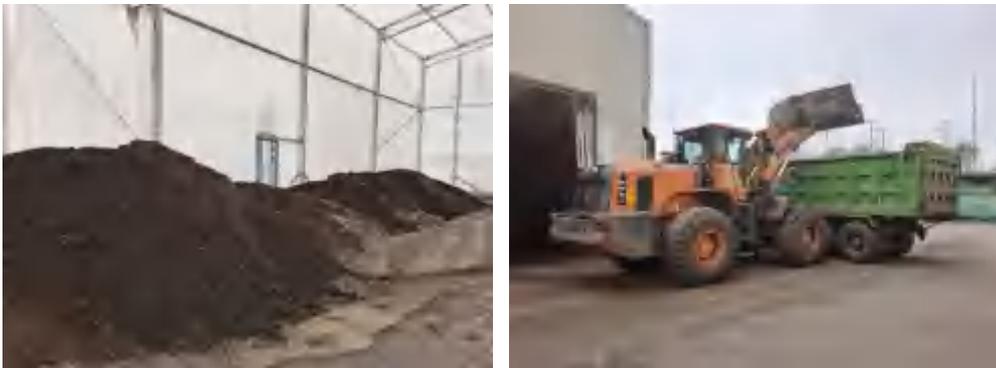
图 3.6-12 复合污染土异位热脱附后堆存图

本项目热脱附过程共计处置复合污染土 37.77m³，台秤示数显示为 67.3t。该部分土壤热脱附修复结束后，由铲车、密闭式渣土车转运至临近的淋洗处置区的待检区进行暂存待检，待效果评估检测合格后随本项目预处理后的重金属类污染土一同进行异位淋洗修复处置。

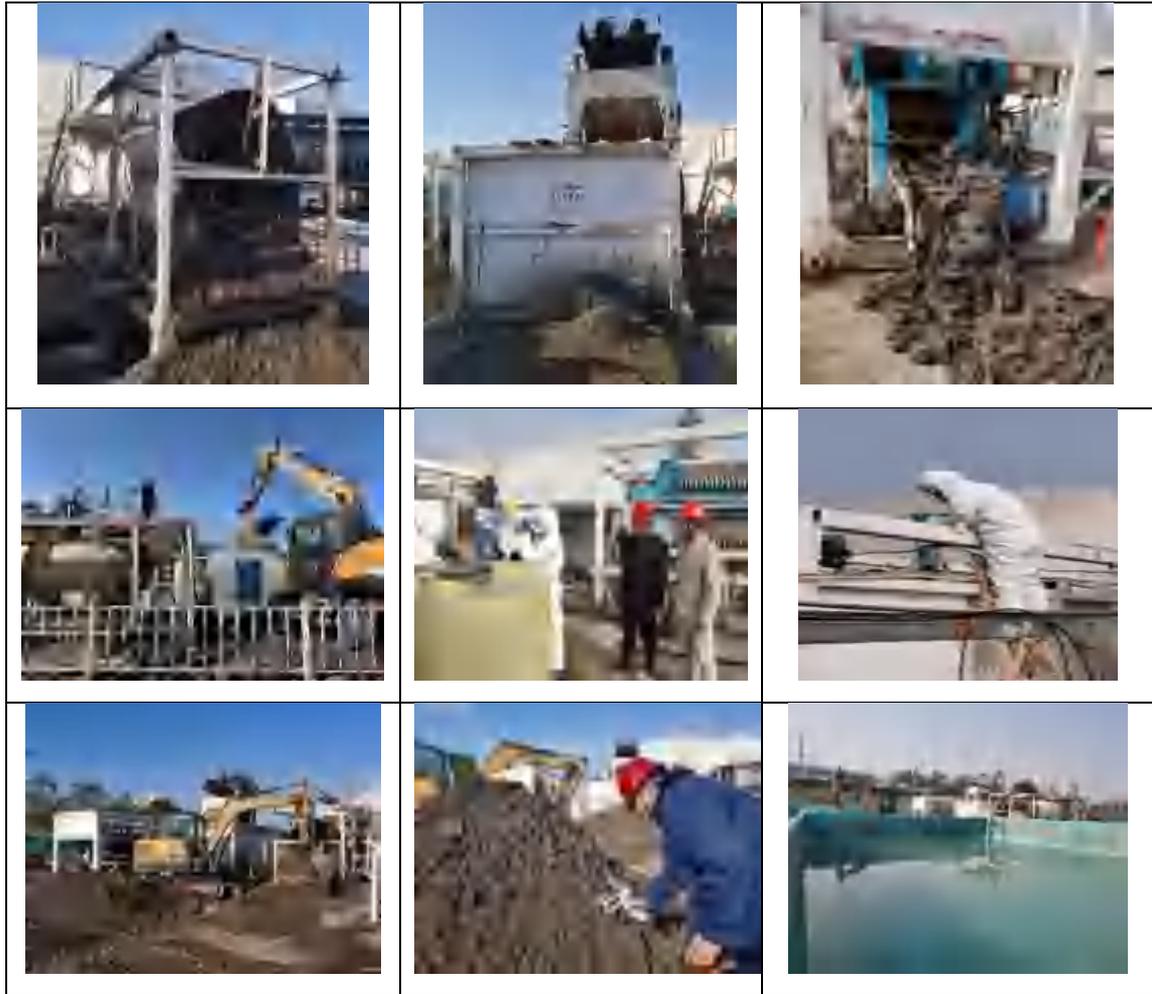
图 3.6-15 化学淋洗设备及运行实景

主要设备包括进料斗与滚筒筛分机。预处理后的土壤经小型挖掘机直接送至进料斗，在滚筒筛分机的入口处喷入淋洗液与污染土壤混合，土壤与淋洗液混合在滚筒段进行连续充分搅拌淋洗，将土壤团块进一步破碎，并将大于 2mm 的渣石筛出，滚筒筛分机末端有高压喷淋设备，对大于 2mm 的砂石进行冲洗，砂石通过滚筒筛分机出料端出土并堆置于中转区。泥浆及小于 2mm 的砂土在滚筒筛分机的筛分段落入泥浆收集池。

由淋洗罐内含细粒度物料的泥浆通过泥浆泵输送至压滤机进行脱水干化处理。经过板框压滤机压滤后泥饼含水量约为 20-40%。干化泥饼由传送带运出，堆置于中转区待自检。压滤产生的淋洗废水进入集水井，其后泵入水处理系统进行处理。

淋洗废水先进入斜板混凝沉淀池进行絮凝沉淀处理，其中添加适量混凝剂（PAC）、絮凝剂（PAM）和重金属捕捉剂去除淋洗液中洗脱的重金属污染物。混凝沉淀池上清液作为循环水进入清水池重复利用，沉淀物进入污泥池暂存。污泥池中絮凝物富含重金属，通过板框压滤脱水后形成的泥饼属于危险废弃物，委托具有专业资质的危废处置单位处置。污泥池压滤废水回流至混凝沉淀池重复处理。

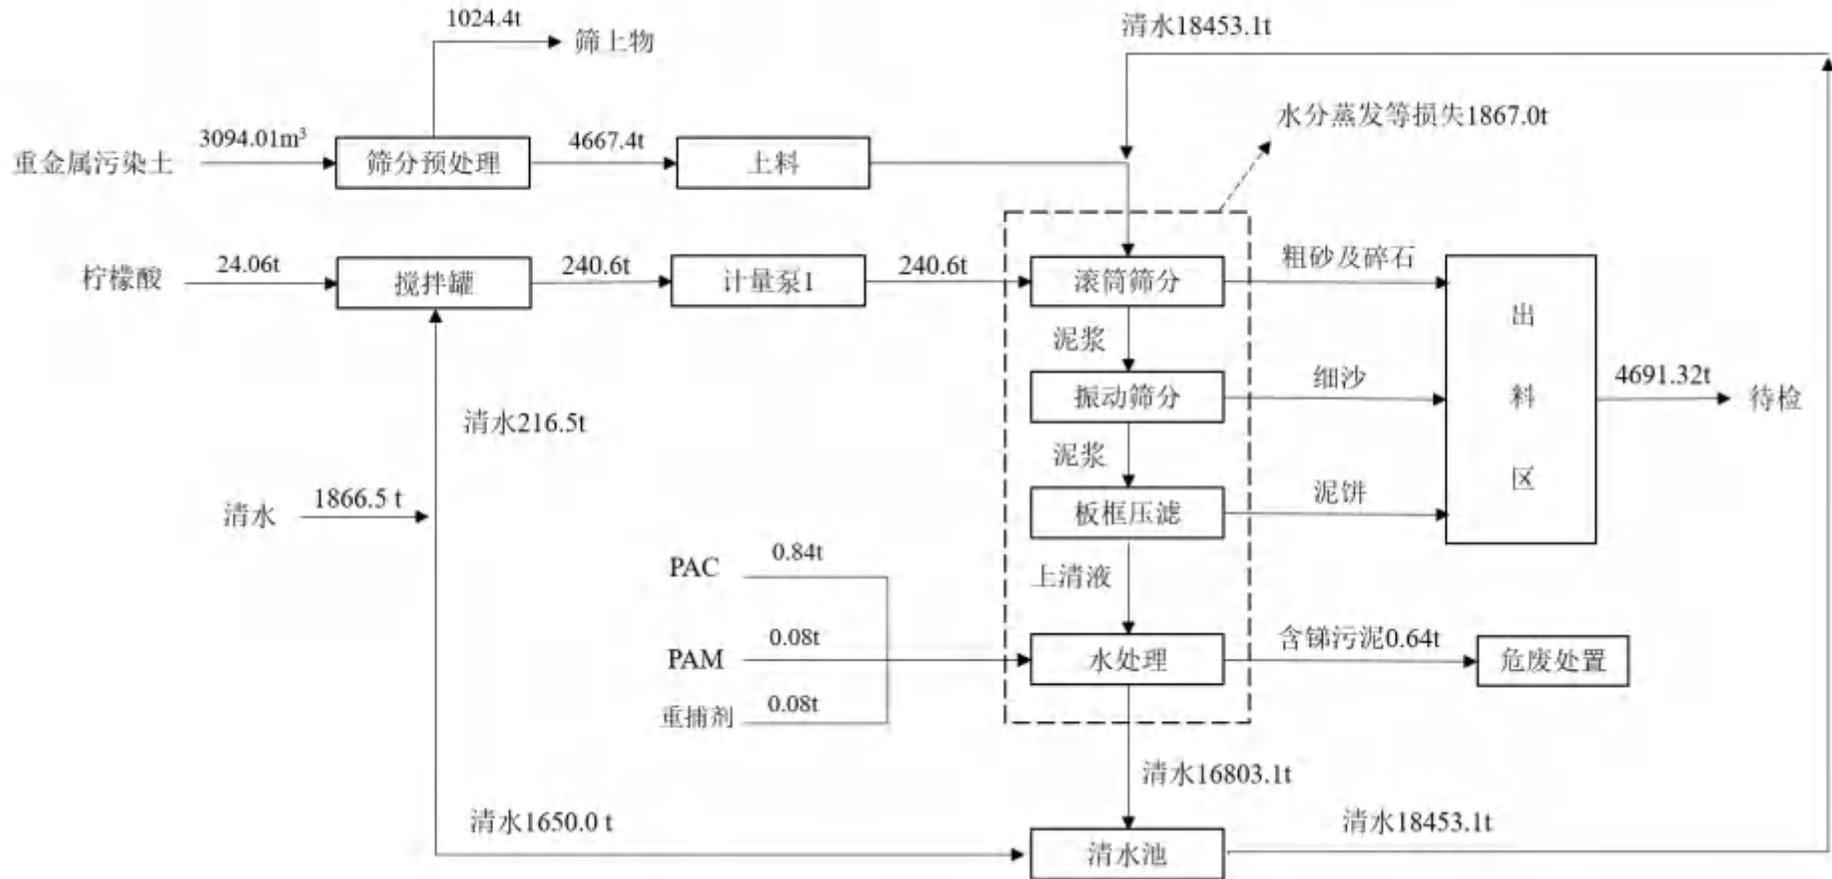
图 3.6-18 淋洗处置区物料平衡及水平衡

根据修复技术路线，核对镉污染土修复过程中使用的物料和水的方量，并考虑预处理和淋洗修复过程的变化，绘制淋洗区物料平衡和水平衡去向图，如下图所示。

本项目涉及重金属污染土壤挖运总量为 3094.01m³（自然方），其中预处理产生建筑垃圾等筛上物 569.1m³，淋洗处置污染土投入污染土 2593m³（虚方），计 4667.4t。淋洗柠檬酸浓度 30mmol/L，固液比为 1:4，淋洗液循环后的每批次修复补充 20%淋洗药剂（循环药剂 0.5t，药剂损失 23.56t），每批次补充 10%水分损失。物料投入总量为 4692.46t，实际加入清水约 1866.5t。修复过程中水分等蒸发损失 1867.0t，污泥泥饼（危废）转运量为 0.64t。

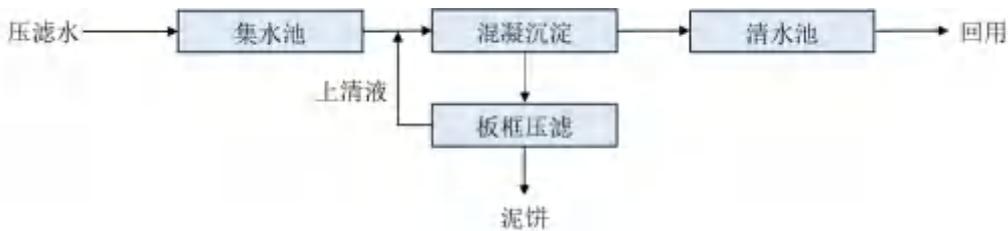
图 3.6-19 废水处理工艺流程图

本项目异位淋洗处置的少部分复合污染土壤为有机类目标污染物验收合格的土壤，故处置不存在复合污染的情况，淋洗处置施工产生的淋洗废水中仅含有重金属镉，不存在有机污染物复合，考虑到项目废水污染实际，未采用修复实施方案中提到的氧化药剂（亚铁离子、过氧化氢），针对污水来源特征和水质特点，本工程淋洗废水处理方案简化如下：水质水量调节→混凝沉淀→检测出水，淋洗水处理工艺流程如下图所示。淋洗后污水和压滤出水输送进入混凝沉淀池，投加适量 PAC、PAM 和重金属捕捉剂去除大部分悬浮颗粒物和重金属。

重金属污染土壤经淋洗后，土壤含水率由 15-20% 提高至 40-45%，淋洗水损失量约 10%，故淋洗过程中需补充约 10% 的清水，剩余 90% 的淋洗水经过淋洗系统后，需全部进入淋洗配套水处理系统进行处理后回用，水处理总量约 16800m³。

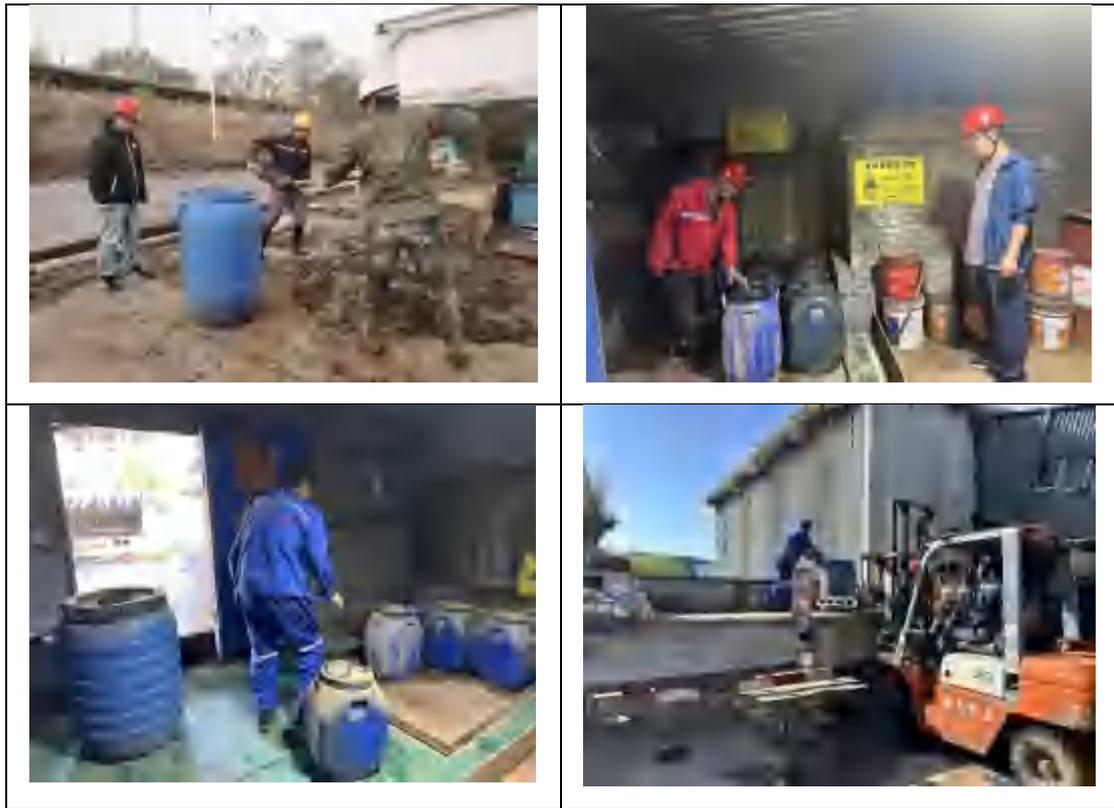
图 3.6-21 污泥泥饼收集、装车及外运

淋洗修复施工阶段，脱水后产生的泥饼富含重金属镉，属于危险固体废物，根据《危险废物名录（2021）》中规定，废水处理泥饼作为危险废物进行处置，危险废物编号为 772-006-49。施工结束后按照要求委托有资质的单位进行危险废物的运输和处置。淋洗施工结束后，将作为危险废物的污泥收集运至危废仓库暂存。施工结束后委托有资质的危废处置单位外运处置。2024 年 8 月 27 日，该部分危废由北京智合祥泰运输有限责任公司负责承运，全部运输至北京金隅红树林环保技术有限责任公司进行处置，外运污泥量总计 0.64 吨，危废转移联单见附件。

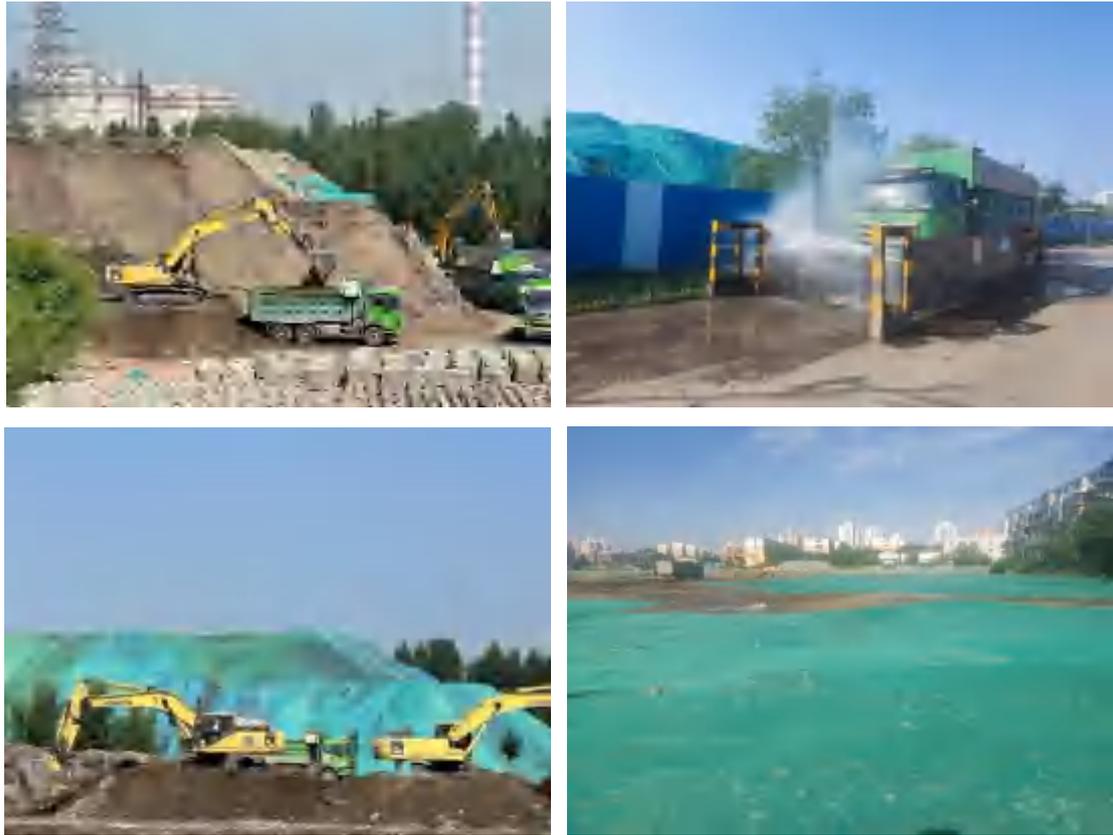
图 3.7-1 污染土回填过程影像

自 2024 年 6 月 15 日开始回填，2024 年 8 月 3 日完成全部修复后成品土及清洁土的回填。本项目场地内清挖总土方量为 123983.32m^3 （自然方），挖出后变虚方扩容至 153405m^3 ，压实回填土方量为 127723.32m^3 ，回填土方体积比清挖基坑体积多 3740m^3 。此外，多出的 3740m^3 回填土方，除以坑顶部面积 17000m^2 ，地面高程平均增加 22cm。

回填过程进行压实，回填前土方量为 123983.32m^3 。回填后土方量为 127723.32m^3 ，回填压实前后土方量系数为 1.03。

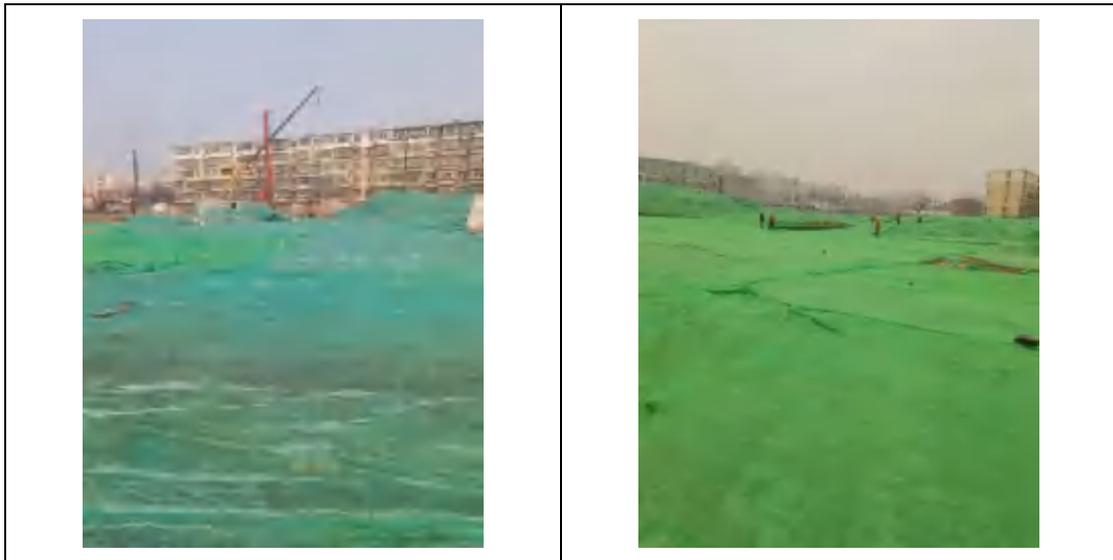
图 3.9-1 裸露土壤苫盖

（2）在清挖施工过程中，为防止尘土飞扬，遇到 4 级以上大风天气，施工单位停止土方清挖作业，并对裸露土壤进行了苫盖。在地块清挖期间因大风天气停工 23 天。

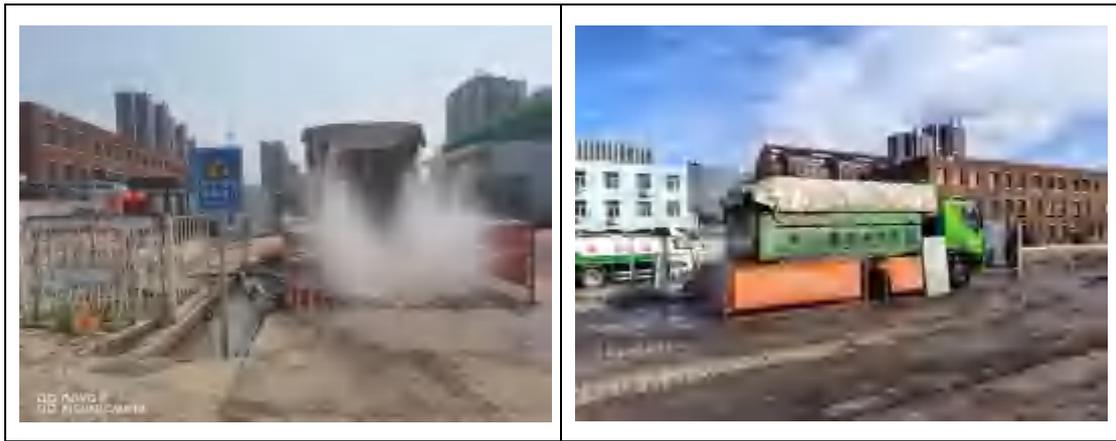
图 3.9-2 车辆冲洗

（4）施工现场内土方运输车辆装土后进行了压实，并对运输车外表清扫冲洗干净后再驶出工地大门，防止了扬尘产生。

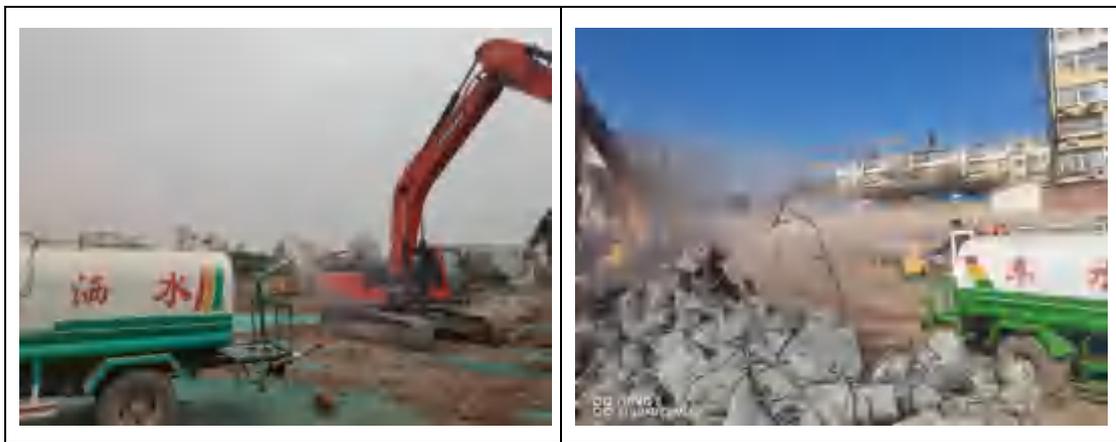
图 3.9-3 洒水降尘

(5) 作业面出现扬尘时，采用了洒水车在基坑周边进行洒水作业，控制扬尘。

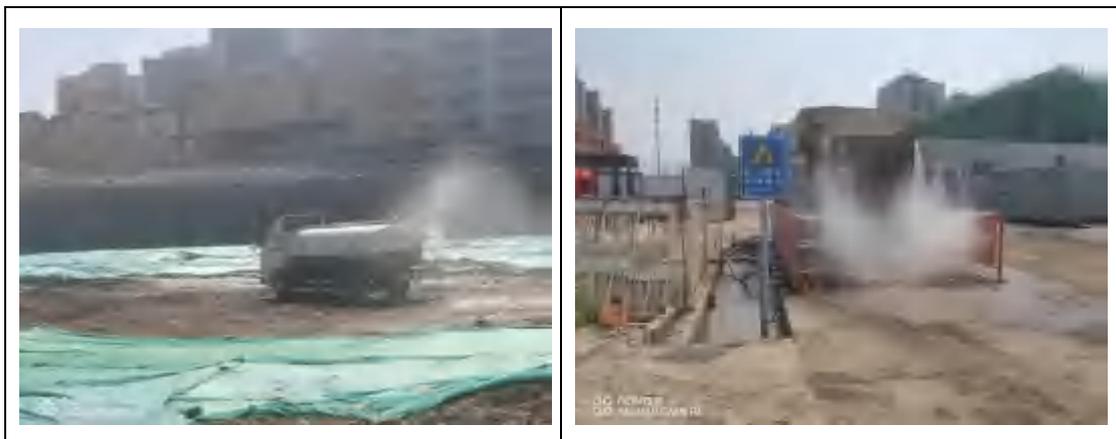
图 3.9-4 场内道路洒水降尘及运输车辆轮胎清洗

(6) 对场地内道路定期进行了洒水，保持湿润；在场地主出入口处设置了洗车池，将运输车辆轮胎清洗干净后再出场。

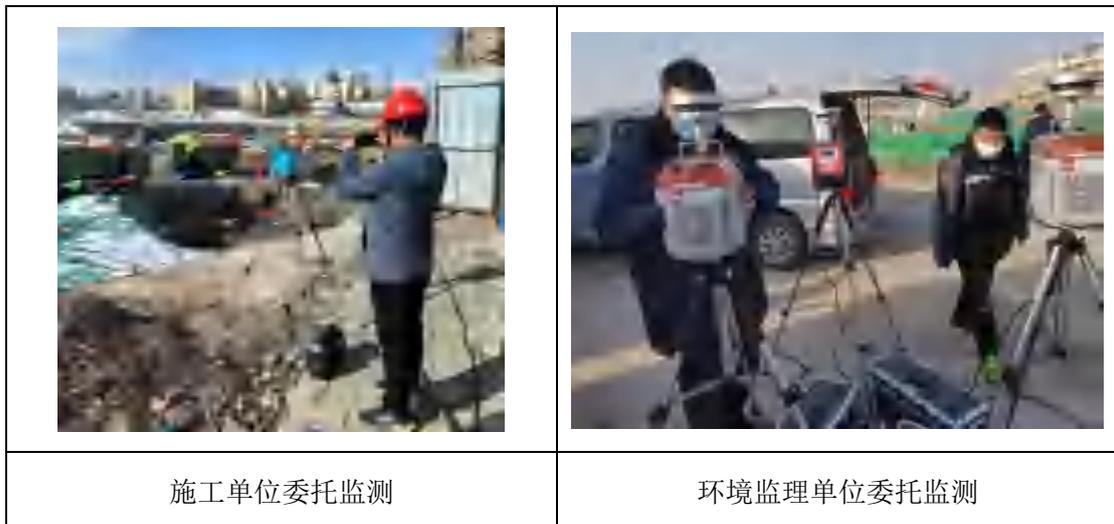
图 3.9-6 大气无组织排放监测

(8) 清挖过程中施工单位及环境监理单位分别开展了大气无组织排放监测，确保不出现环保问题。

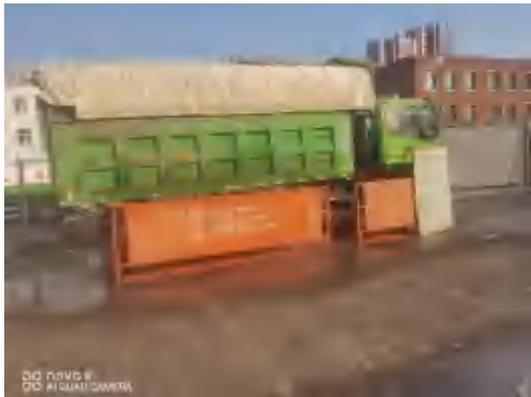
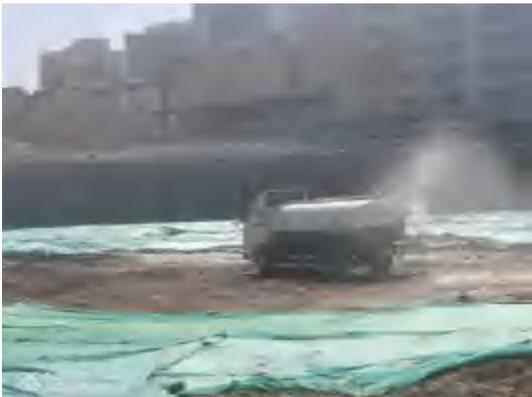
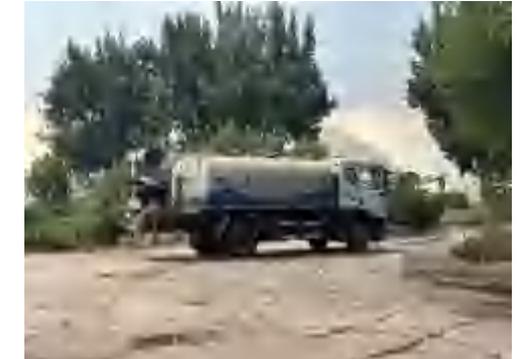
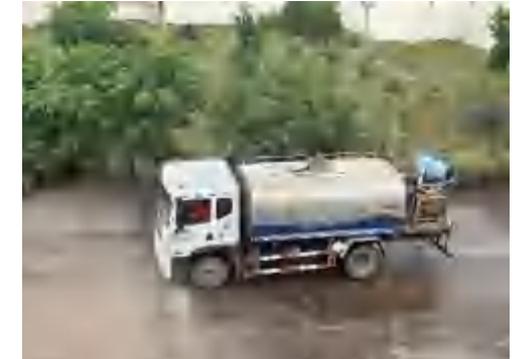
图 3.9-7 密闭运输车辆及场内道路洒水

(1) 采用了国家统一标准的密闭渣土运输车辆。定时对场地内道路进行了洒水降尘，控制扬尘污染。

<p>密闭运输车辆</p>	<p>清挖场内道路洒水降尘</p>

<p>处置区内运输道路洒水降尘</p>	<p>处置区内运输道路洒水降尘</p>

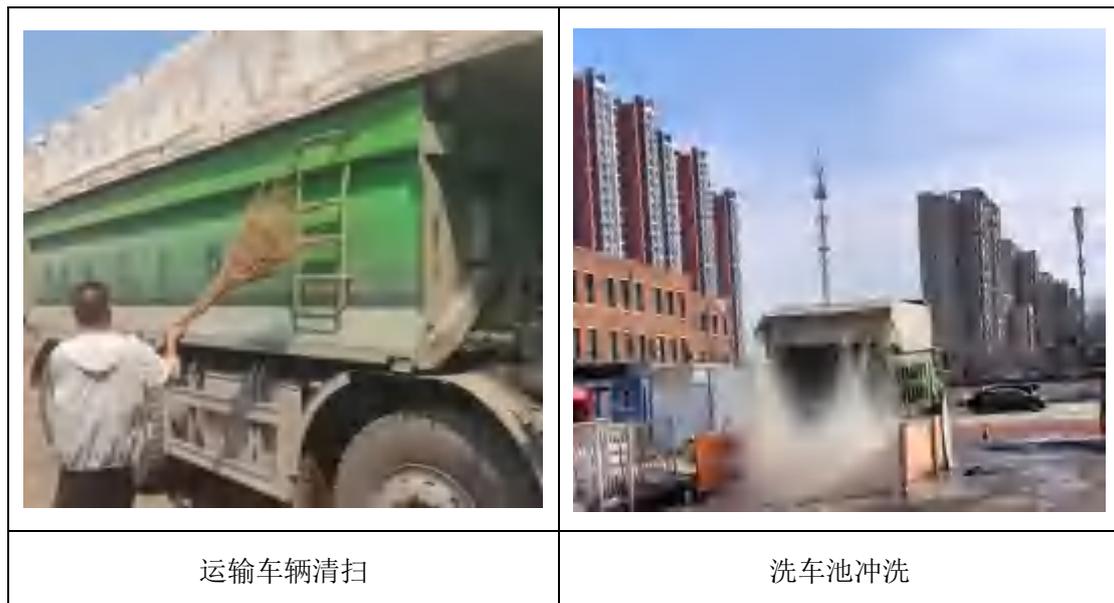
图 3.9-9 运输车辆清扫冲洗

(3) 安排了人员专门负责运输车辆的清扫。同时，设置了洗车池，车辆出场前，将车身和车轮清洗干净后再出场。

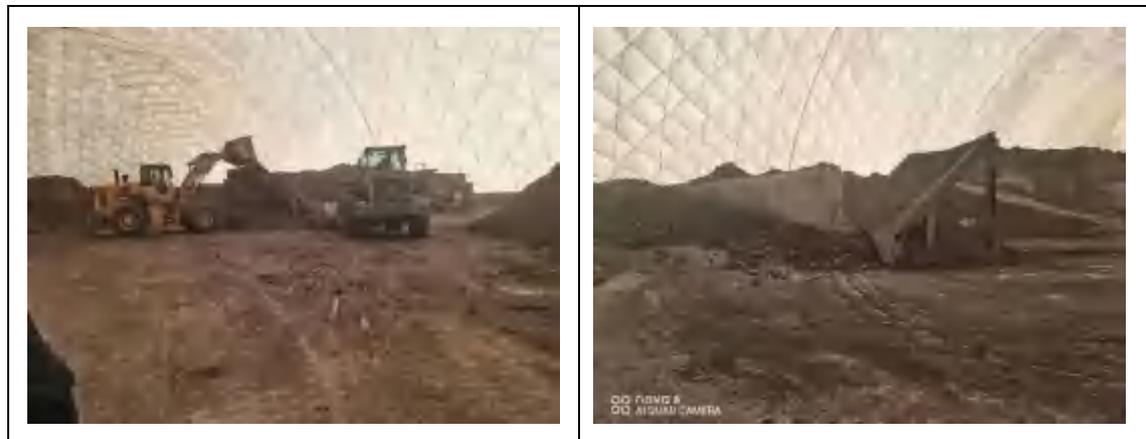
图 3.9-11 密闭大棚内预处理作业

(3) 土壤预处理作业在大棚内进行，在常规的作业面采取了洒水方式降尘。同时，作业过程未抛洒污染土壤，有效抑制了扬尘产生。

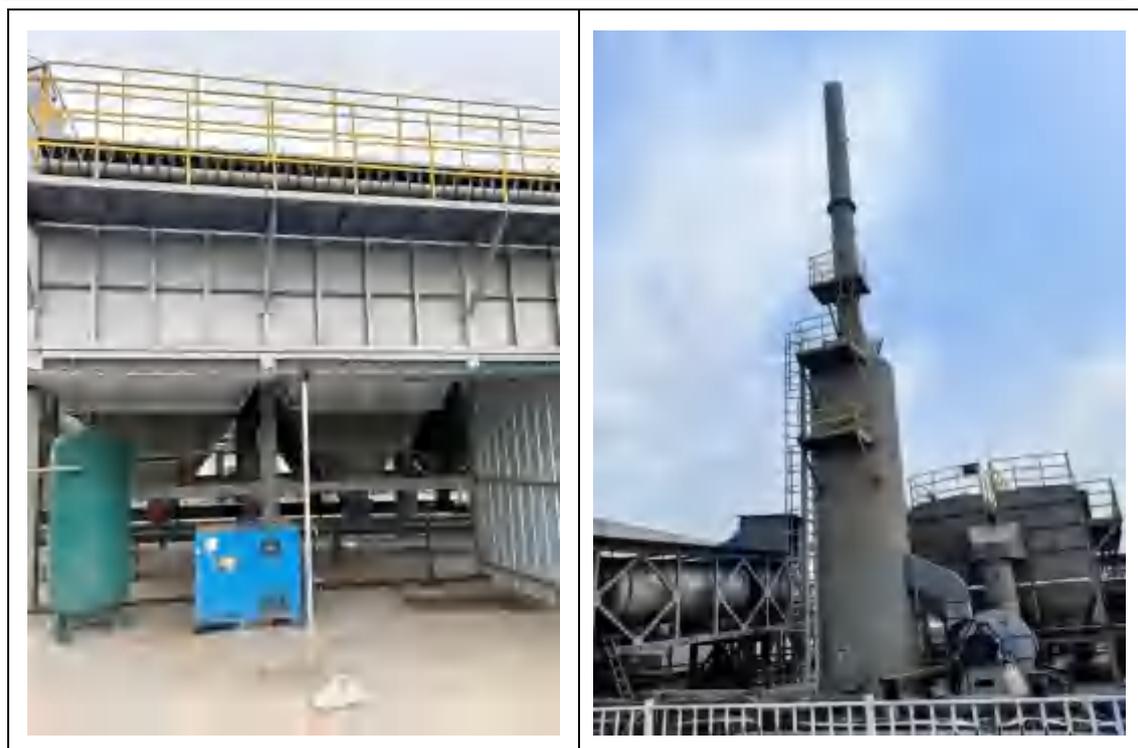
图 3.9-12 热脱附设施烟气净化系统

(4) 热脱附设施烟气净化系统采用旋风除尘+高效袋式除尘器相结合的烟气净化工艺，净化后的烟气经 25m 高烟囱排放。

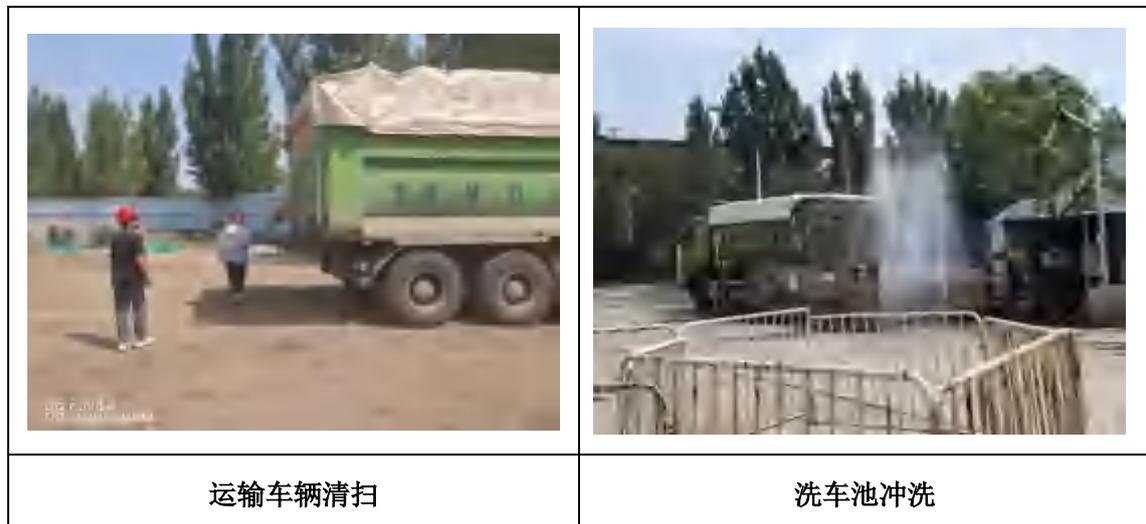
图 3.9-15 运输车辆清扫冲洗

- 1) 运输便道管理由专人负责，便道定期洒水，防止扬尘污染。
- 2) 对运输车辆加强防止遗撒的管理，包括装载时禁止超载，装土量低于槽帮，禁止满载。所有运输车上部设置了苫盖装置和防止扬尘、遗撒的设施。
- 3) 对运输车外表清扫、洗车池冲洗干净后再上路，防止了扬尘产生。

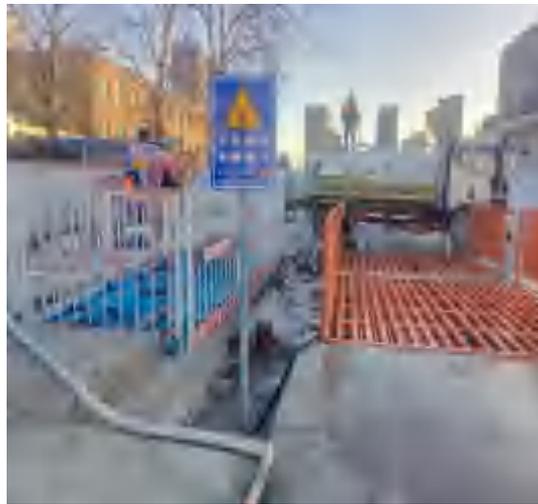
图 3.9-16 洗车池废水收集清理

序号	检测项目	单位	标准限值	检测结果
1	pH 值	无量纲	6~9	7.20
2	总氯	mg/L	1.0	0.11
3	溶解氧	mg/L	≥2.0	5.63
4	五日生化需氧量	mg/L	10	8.6
5	氨氮	mg/L	8	1.25
6	阴离子表面活性剂	mg/L	0.5	0.058
7	溶解性总固体	mg/L	1000	372

序号	检测项目	单位	标准限值	检测结果
8	氯化物	mg/L	350	11.7
9	硫酸盐	mg/L	500	33.9
10	铁	mg/L	-	1.02
11	锰	mg/L	-	0.0095
12	锑	mg/L	0.005	5.30×10^{-4}
13	苯并[a]蒽	$\mu\text{g/L}$	0.48	0.091
14	苯并[b]荧蒽	$\mu\text{g/L}$	4.0	0.004
15	苯并[a]芘	$\mu\text{g/L}$	0.01	0.009
16	二苯并[a,h]蒽	$\mu\text{g/L}$	0.48	0.085
17	茚并[1,2,3-c,d]芘	$\mu\text{g/L}$	4.8	0.006
18	可萃取性石油烃（C ₁₀ -C ₄₀ ）	mg/L	0.6	0.22

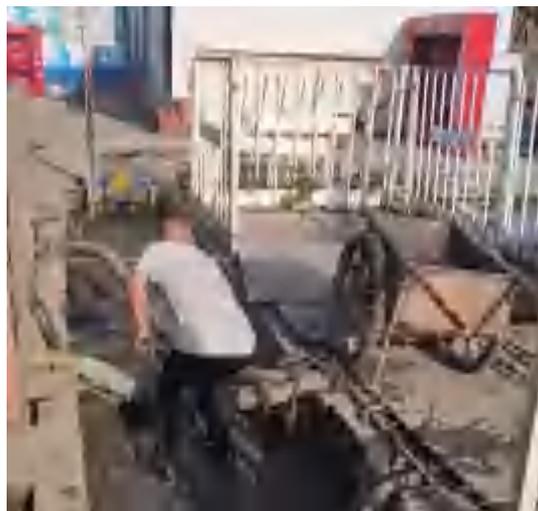
图 3.9-18 洗车池淤泥收集清理

表 3.9-2 洗车池淤泥检测情况

序号	检测项目	检测结果	验收标准 (mg/kg)
1	镉 (mg/kg)	0.732	20
2	苯并[a]蒽 (μg/kg)	72.6	5500
3	苯并[b]荧蒽 (μg/kg)	80.5	5500
4	苯并[a]芘 (μg/kg)	84.8	550
5	二苯并[a,h]蒽 (μg/kg)	21.4	550
6	茚并[1,2,3-c,d]芘 (μg/kg)	87.4	5500
7	石油烃 (C ₁₀ -C ₄₀) (mg/kg)	20	826

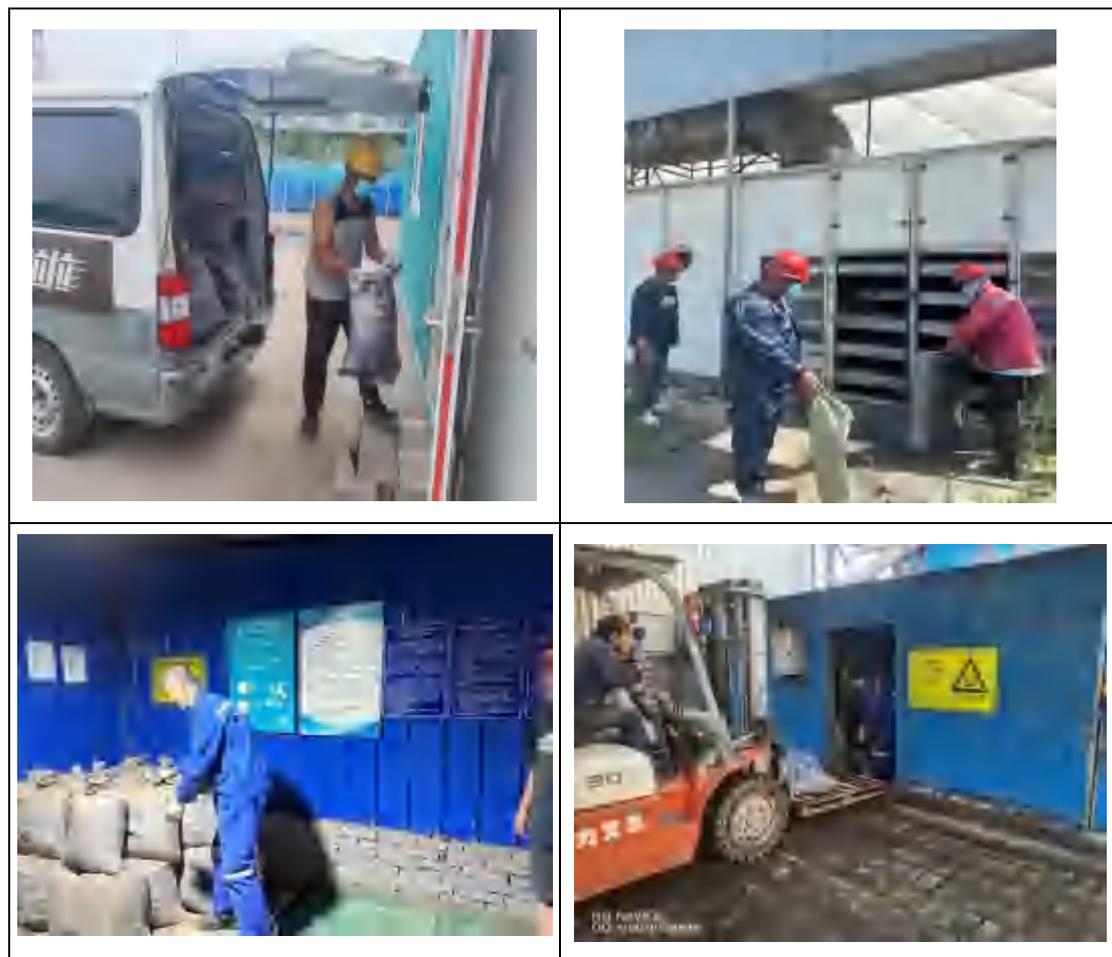
图 3.9-19 活性炭购置入场、更换及外运处置

(2) 污染土暂存大棚尾气处理过程中产生的废活性炭作为危险废物于 2024 年 8 月 27 日由北京智合祥泰运输有限责任公司负责承运，全部运输至北京金隅红树林环保技术有限责任公司进行处置，转移量共计 0.98t，并填写了危险废物电子转移联单。

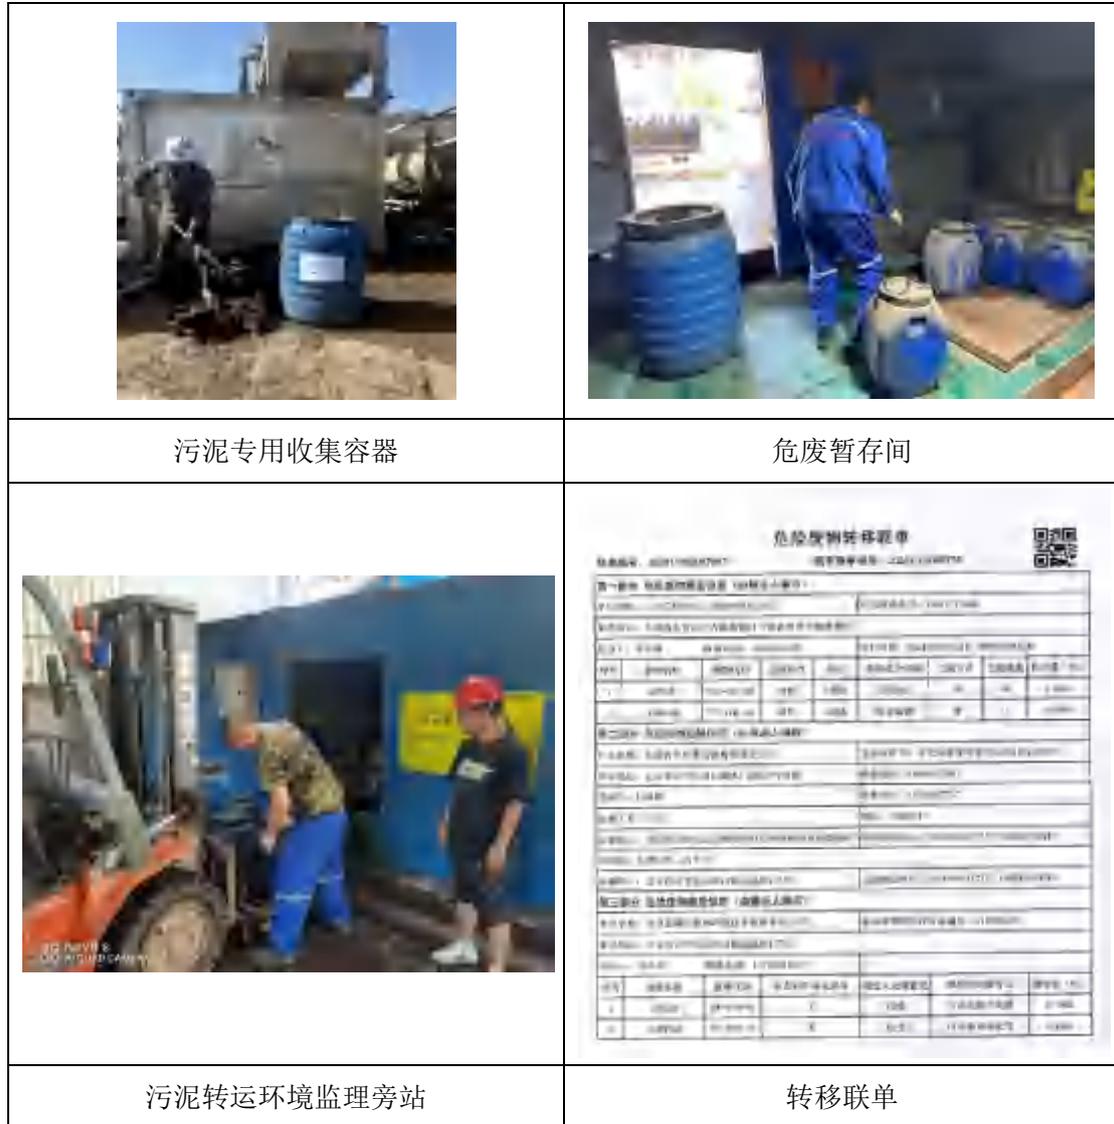
图 3.9-20 污泥收集及转运

（GB12463-2009）的要求进行标识。在场地指定地点（危废暂存间）暂存。暂存点具有严格的防雨、防渗措施。

2024 年 8 月 27 日，该部分危废由北京智合祥泰运输有限责任公司负责承运，全部运输至北京金隅红树林环保技术有限责任公司进行处置，外运污泥量总计 0.64 吨，危废转移联单见附件。

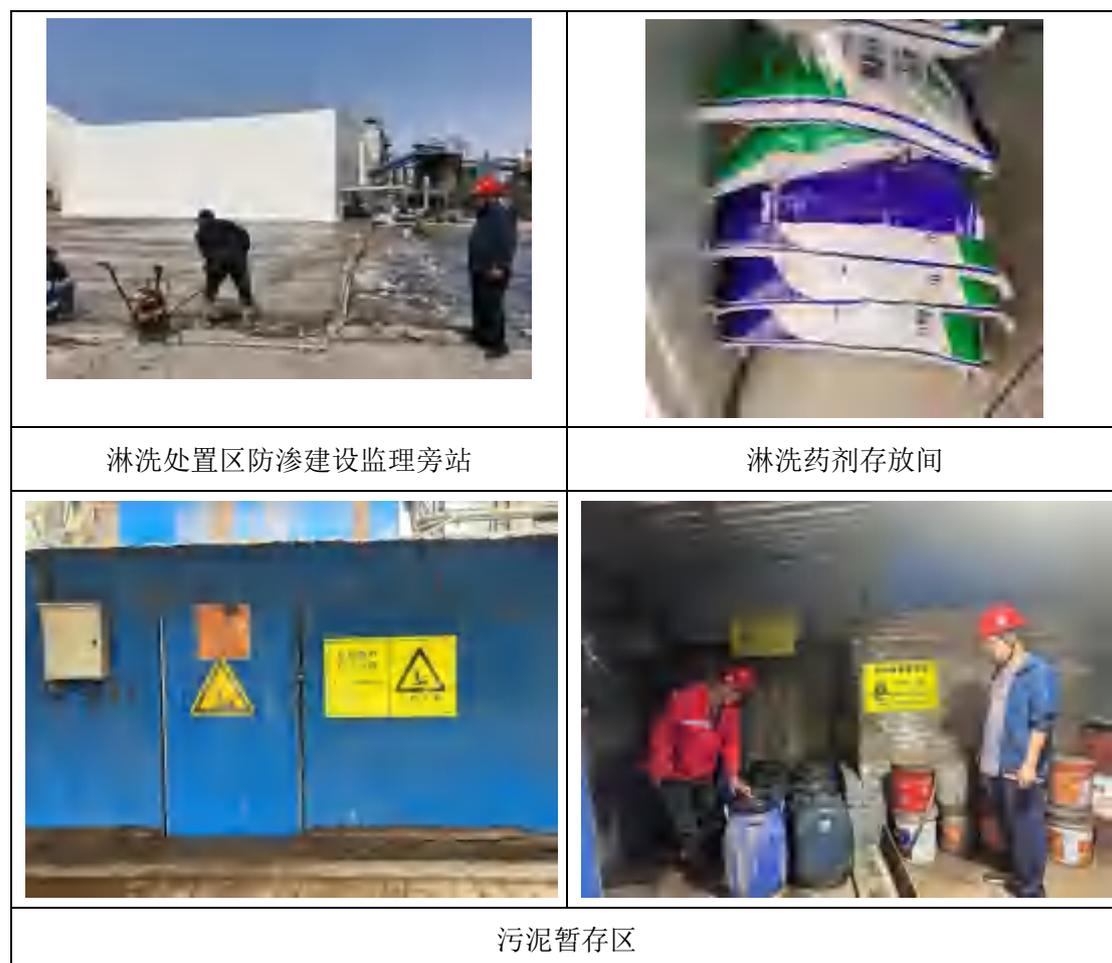
图 3.9-21 淋洗处置区防渗措施

1) 淋洗药剂、污泥堆存区位于淋洗处置区内，淋洗处置区在建设阶段严格按照相关要求采取了防渗措施，底部铺设了防渗层，有效防止了药剂泄露、污泥对土壤和地下水的污染。

2) 淋洗废水处理中产生的污泥装入 200L 蓝色法兰桶收集，在场地指定地点暂存。暂存点有严格的防雨、防渗措施。

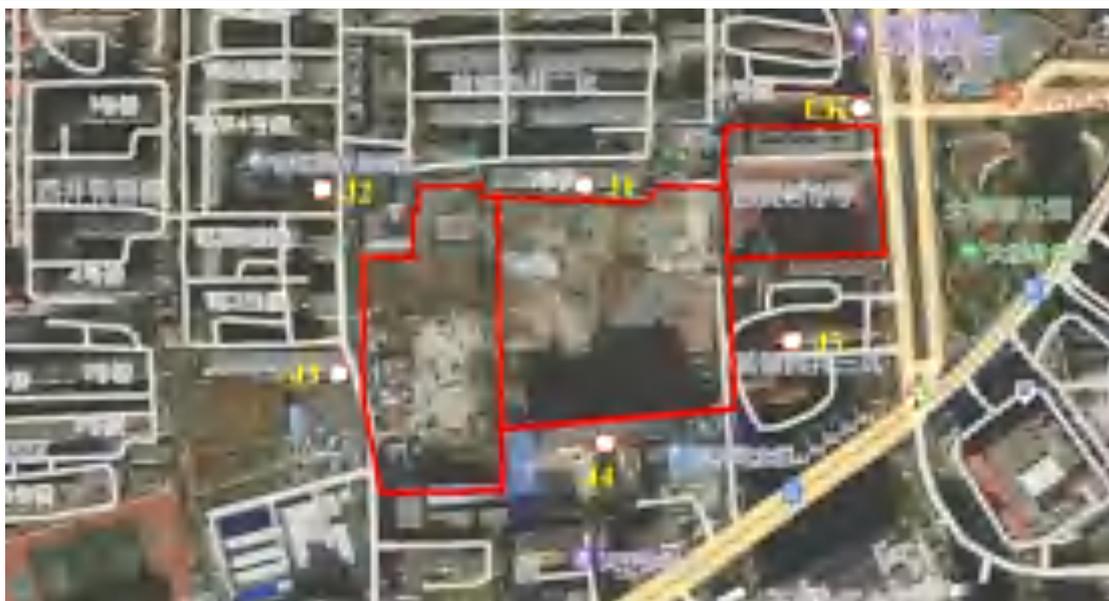
图 3.11-2 清挖场地大气无组织排放监测实际点位图示例

监测点位：根据修复方案，施工单位委托监测中大气无组织排放监测设监测点 6 个（上风向 1 个、下风向 5 个），上风向监测点为 CK，下风向监测点分别为场地北侧 J1、西北侧 J2、西侧 J3、南侧 J4、东南侧 J5，与方案一致。具体如下图所示。

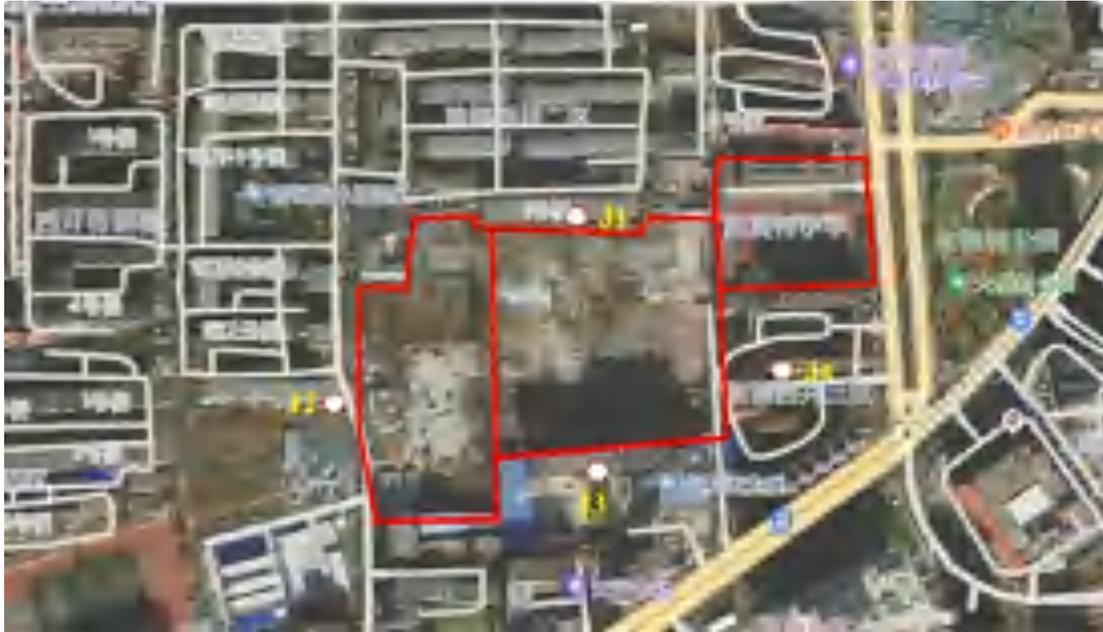
图 3.11-3 清挖场地噪声监测实际点位图

监测点位：清挖区域东西南北方位各设 1 个噪声监测点位，分别为 J1、J2、J3、J4 进行施工期例行监测。监测点设于厂界外 1m，高度 1.2m 以上的位置，与方案一致。监测点位如下图所示。

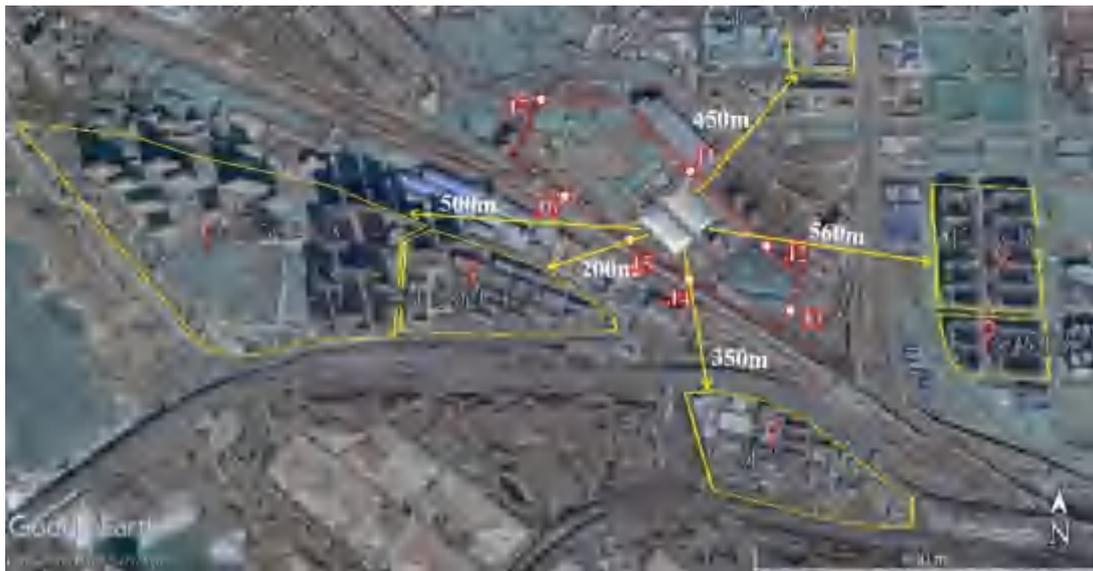
图 3.11-5 处置区大气无组织排放监测实际点位图

监测点位：根据修复方案，本项目大气无组织排放监测设监测点 7 个（上风向 1 个、下风向 6 个），上风向监测点为 J1，下风向监测点分别为 J2、J3、J4、J5、J6、J7。具体如下。

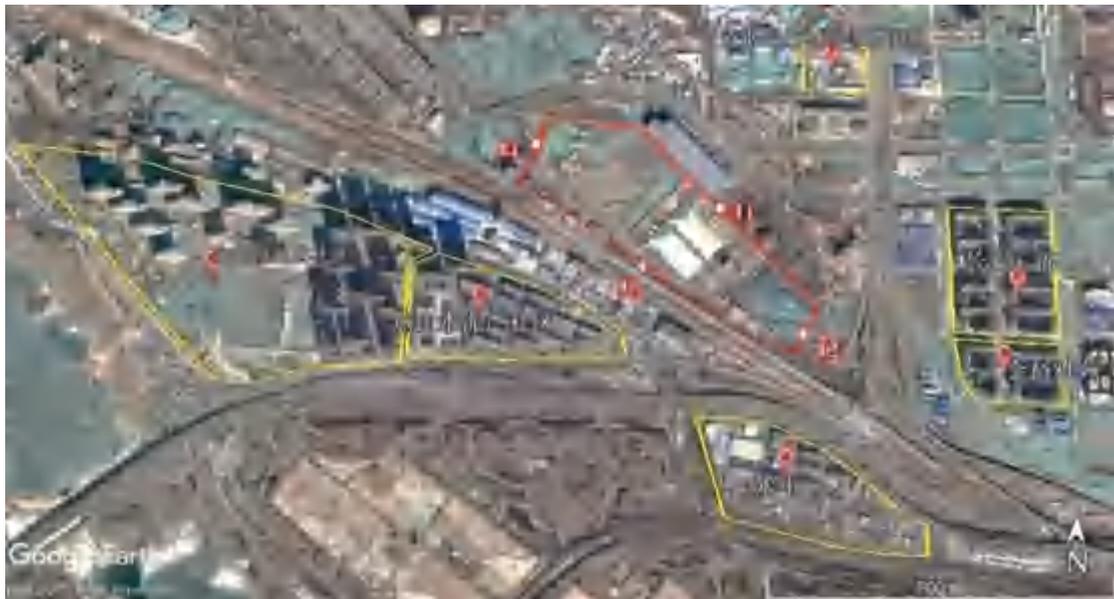
图 3.11-6 处置区噪声监测实际点位图

监测点位：在处理作业区周边设 4 个噪声监测点位，分别为 J1、J2、J3、J4，监测点设于厂界外 1m，高度 1.2m 以上的位置，与方案一致。具体如下图所示。
