石景山区西黄村棚户区改造土地开发项目 C 地块（1606-649、1606-650 地块）污染 土壤修复工程效果评估报告

工程编号：2022 场评 015

评估单位：北京市勘察设计院有限公司

本工程效果评估的范围为《石景山区西黄村棚户区改造土地开发项目 C 地块（1606-649、1606-650 地块）污染土壤修复方案》（以下简称“《修复方案》”）中确定的原址基坑清挖范围、清洁土范围、异位修复区、修复后污染土堆存区、污染土壤场内运输道路及清洁土待检区等可能产生二次污染的区域。

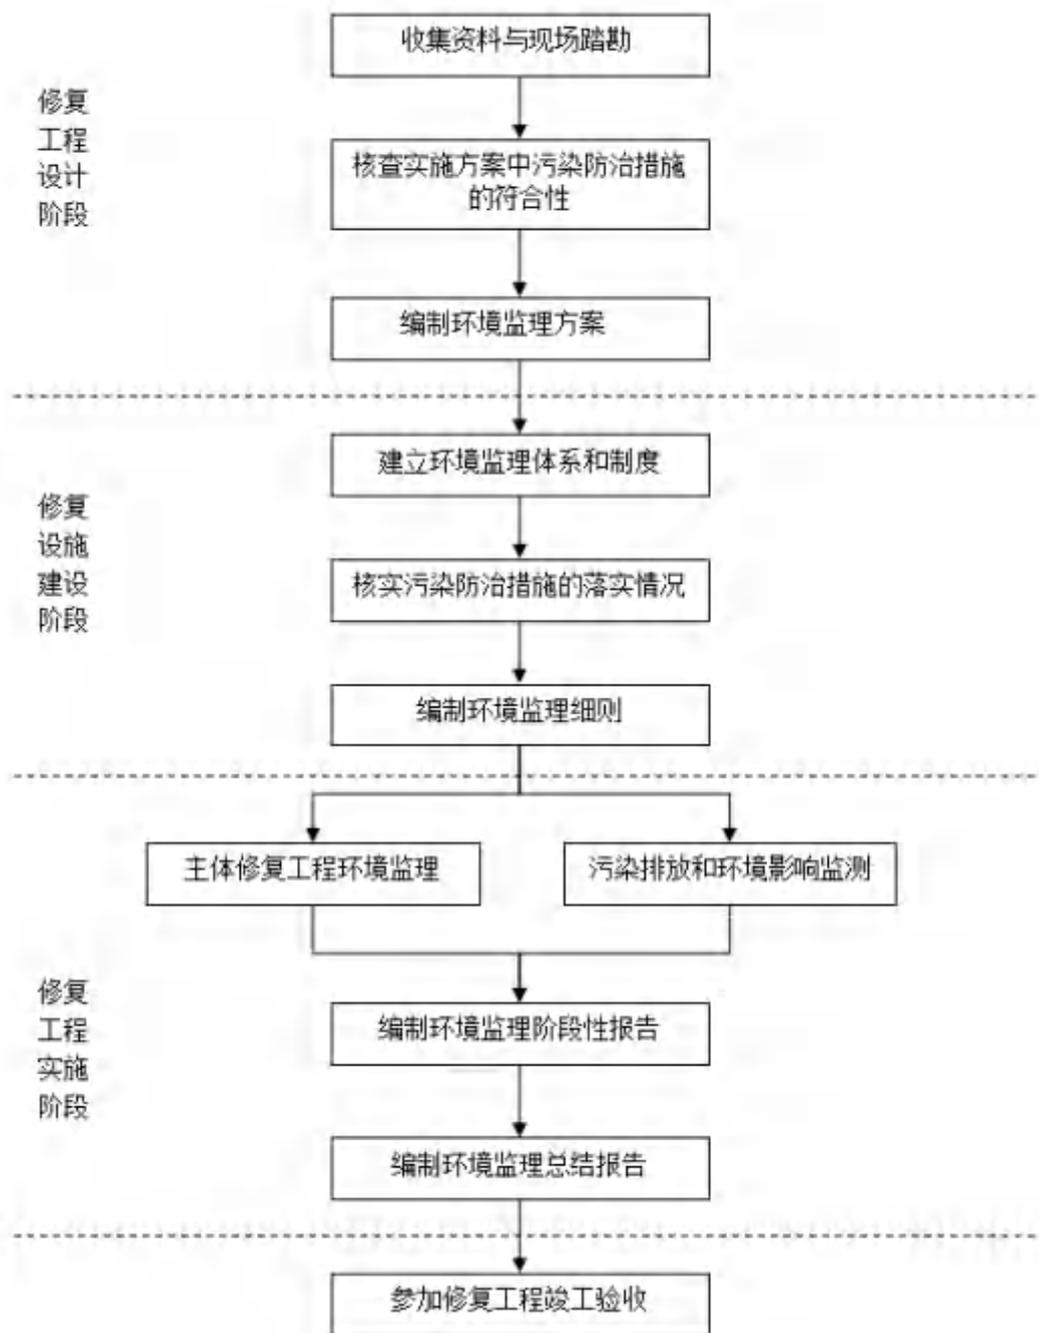
图 4.2-1 修复工程环境监理工作程序

污染场地修复工程环境监理主要包括三个阶段：修复工程设计阶段环境监理、修复设施建设阶段环境监理和修复工程实施阶段环境监理。具体工作程序见下图。

项目环境监理工作程序框图见图 4.2-1。

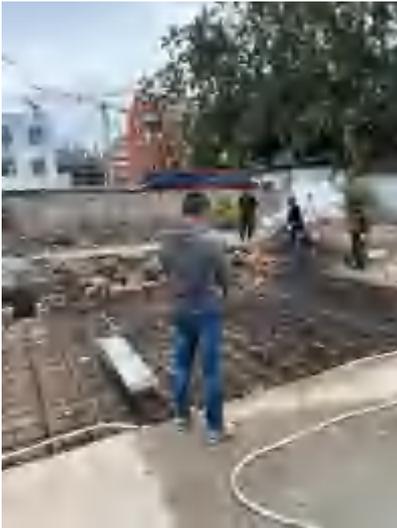
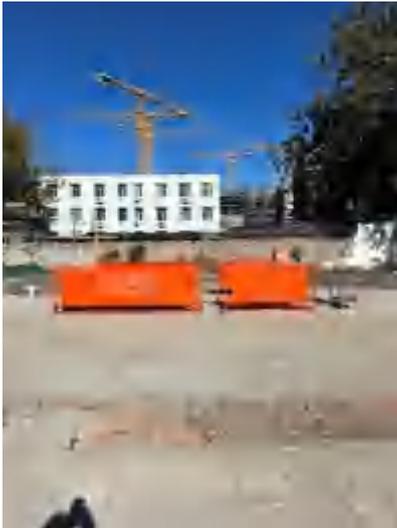
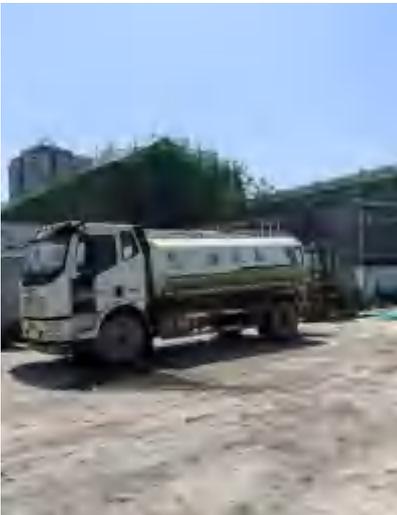
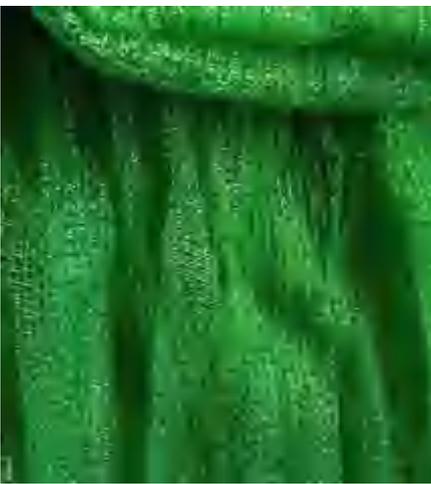
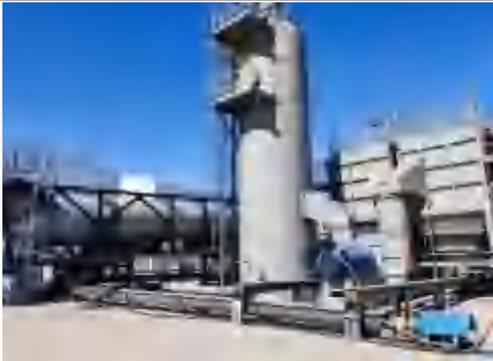
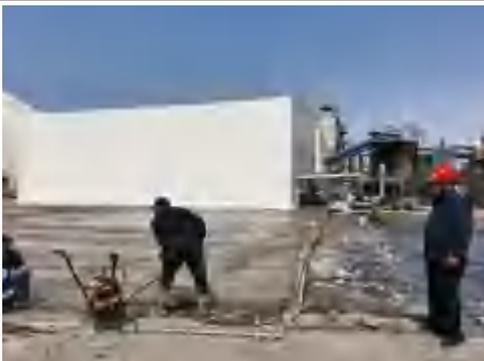
图 4.4-2 设施建设阶段环保设施落实情况

经核实，本修复工程环保设施与主体修复设施同时建设，满足修复方案的要求。环境监理对主要环保设施如洗车池等的建设进行了旁站。

<p>洗车池建设旁站</p>	<p>洗车池</p>

<p>洒水设备</p>	<p>苫盖设施</p>

<p>处置区热脱附设备及尾气处理系统建设</p>	<p>淋洗处置区防渗建设</p>

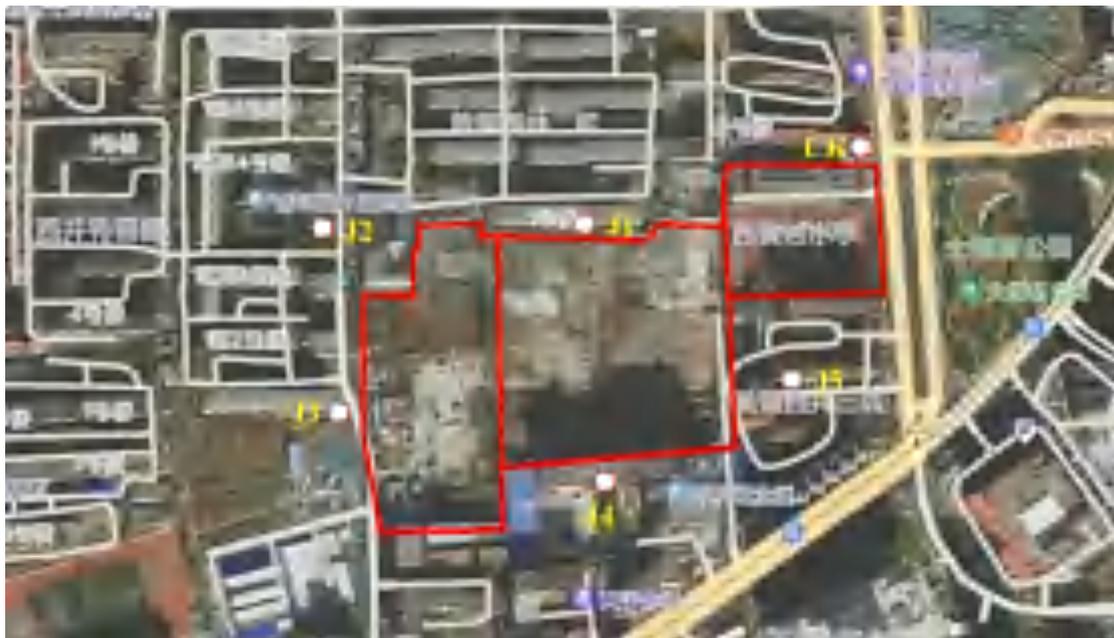
图 4.7-2 清挖现场大气无组织排放监测点位示例

监测点位：根据修复方案，本项目大气无组织排放监测设监测点 6 个（上风向 1 个、下风向 5 个），上风向监测点为 CK，下风向监测点分别为场地北侧 J1、西北侧 J2、西侧 J3、南侧 J4、东南侧 J5，具体以监测当天风向而定。具体如下图所示。

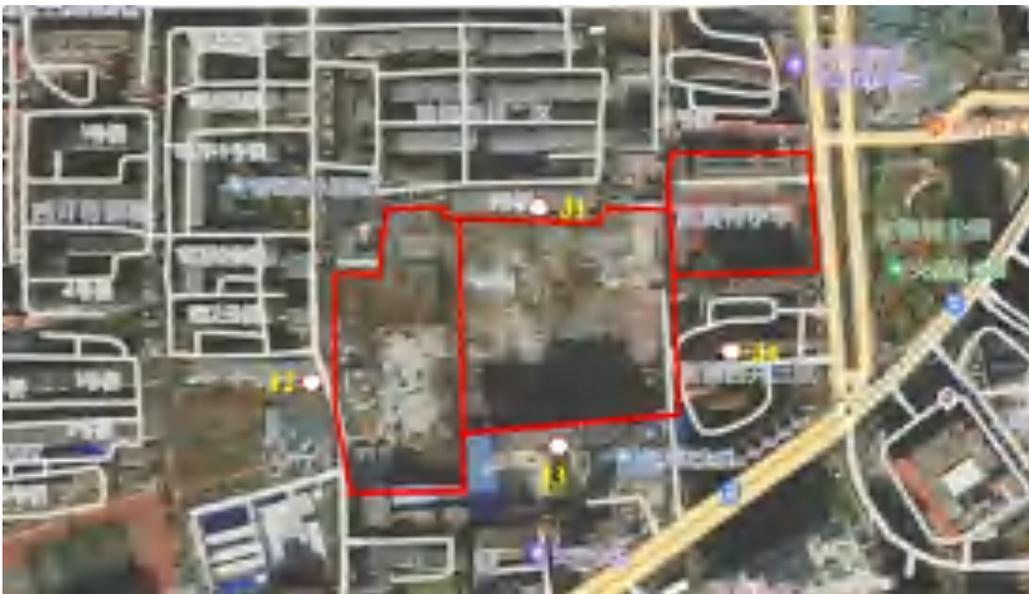
图 4.7-3 清挖现场噪声排放监测点位

监测点位：清挖区域东西南北方位各设 1 个噪声监测点位，分别为 J1、J2、J3、J4 进行施工期例行监测。监测点设于厂界外 1m，高度 1.2m 以上的位置。具体如下图所示。

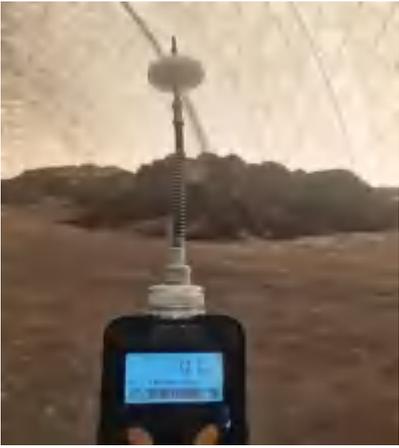
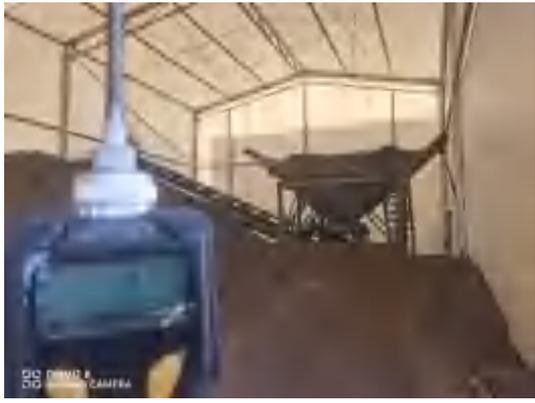
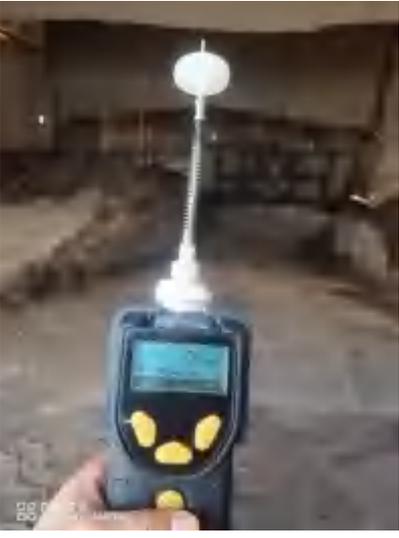
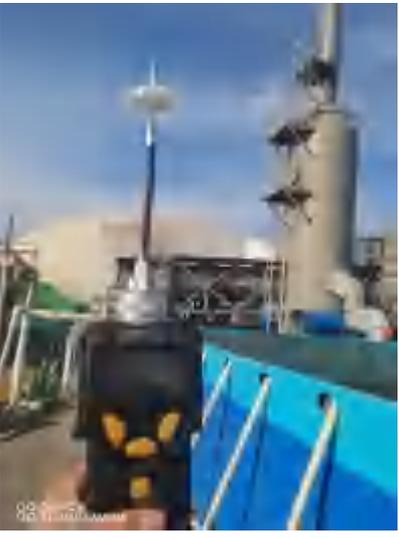
图 4.7-4 暂存处置区 PID 监测示例

监测结果：PID 监测值较小，未出现异常情况。监测照片示例如下。

<p>污染土暂存区 PID 监测</p>	<p>有机污染土上料区 PID 监测</p>

<p>有机污染土出料区 PID 监测</p>	<p>处置区 PID 监测</p>

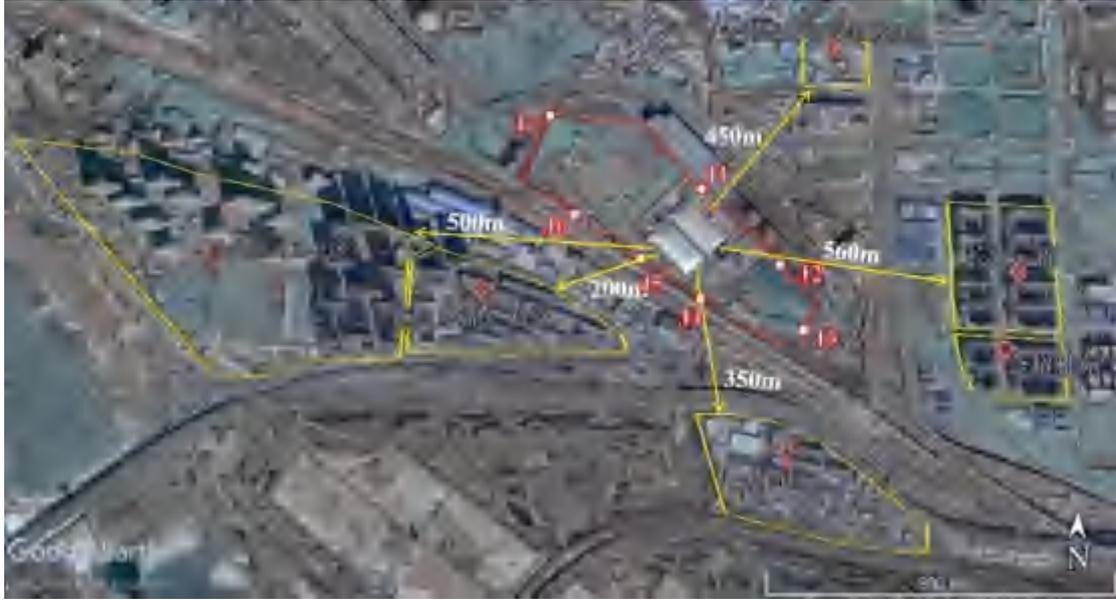
图 4.7-5 暂存处置区大气无组织排放监测点位示例

监测点位：根据修复方案，本项目大气无组织排放监测设监测点 7 个（上风向 1 个、下风向 6 个），上风向监测点暂定为 J1，下风向监测点分别为 J2、J3、J4、J5、J6、J7，具体以监测当天风向而定。具体如下图所示。

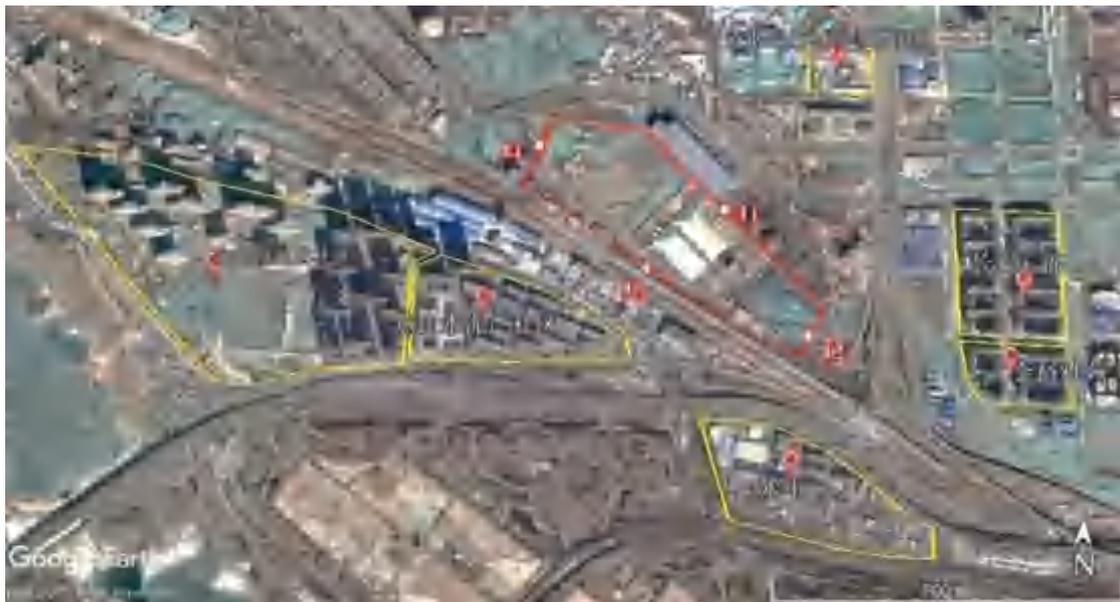
图 4.7-6 暂存处置区噪声排放监测点位

监测点位：在处理作业区周边设 4 个噪声监测点位，分别为 J1、J2、J3、J4，监测点设于厂界外 1m，高度 1.2m 以上的位置。具体如下图所示。

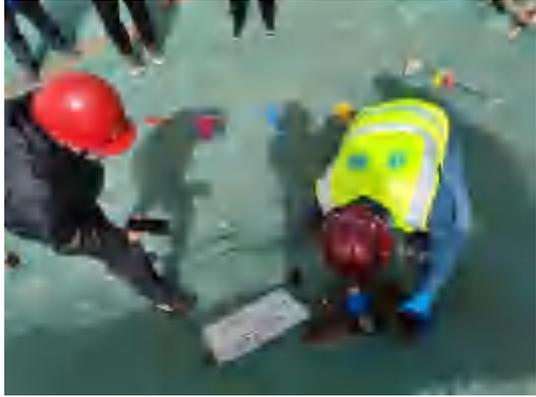
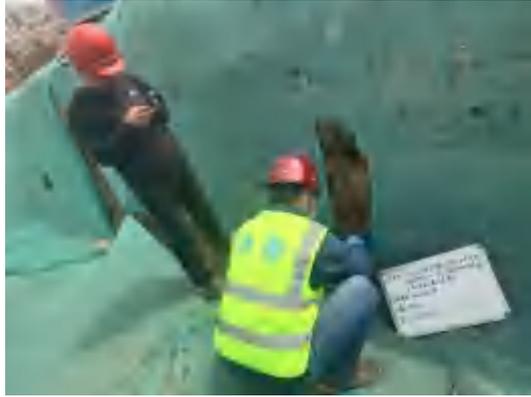
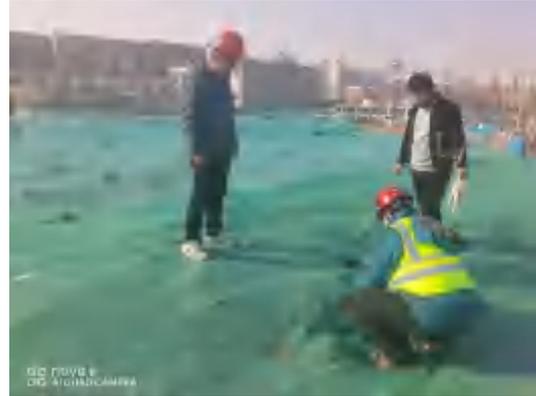
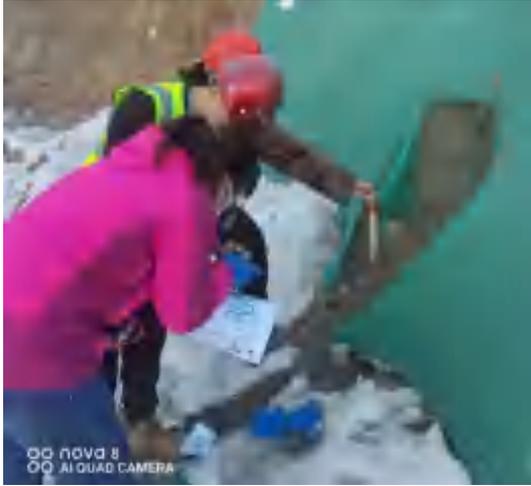
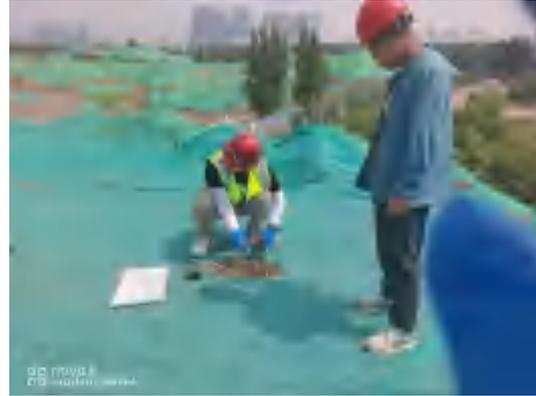
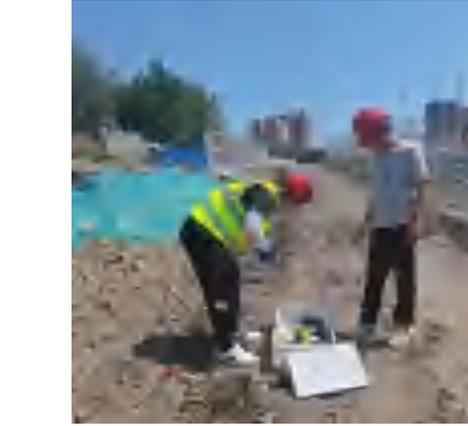
图 4.8-2 效果评估验收采样环境监测旁站示例

效果评估单位验收采样过程中环境监理对采样过程进行了旁站，检测采样单位均按相关技术规范进行采样，采样区域为土壤、地下水修复区域、二次污染区域、工程阻隔区等。采样过程无二次污染情况产生。

<p>A1 基坑清挖后验收采样监理旁站</p>	<p>A3 基坑清挖后验收采样监理旁站</p>

<p>清洁土验收采样监理旁站</p>	<p>B1 基坑清挖后验收采样监理旁站</p>

<p>有机污染土热脱附后验收采样监理旁站</p>	<p>二次污染区域（临时道路）验收采样监理旁站</p>

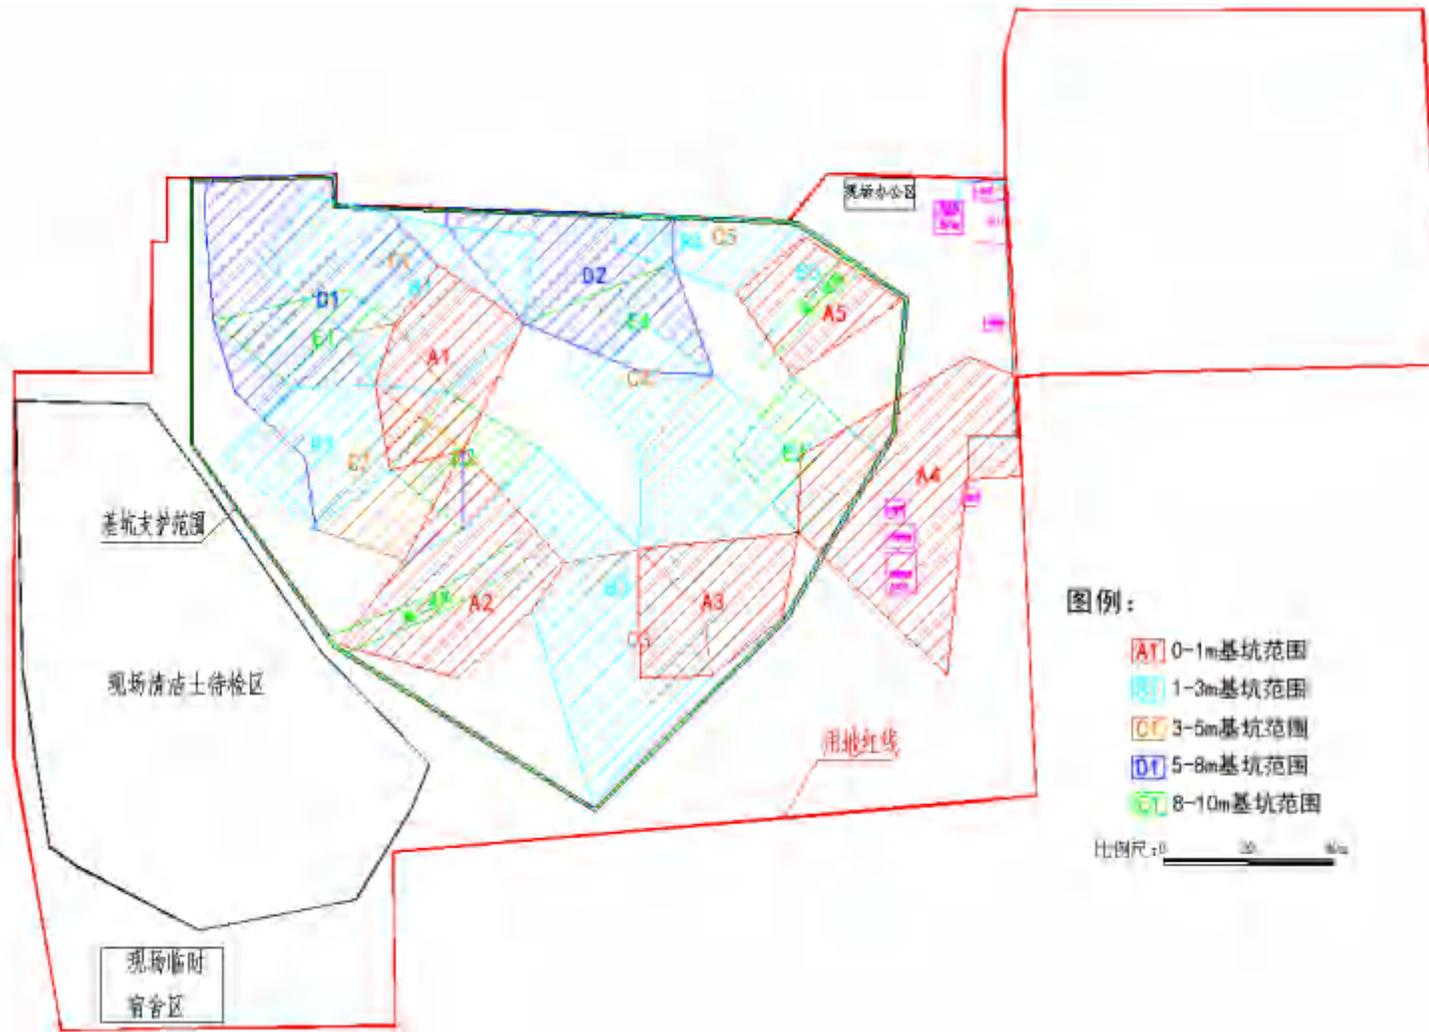
图 6.1-1 基坑清挖效果评估对象

污染土层数	基坑编号	开挖深度 (m)
第一层 (0-1m)	A1	1
	A2	1
	A3	1
	A4	1
	A5	1
第二层 (1-3m)	B1	2
	B2	2
	B3	2
	B4	2
	B5	2
第三层 (3-5m)	C1	2
	C2	2
	C3	2
	C4	2
	C5	2
第四层 (5-8m)	D1	3
	D2	3
第五层 (8-10m)	E1	2
	E2	2
	E3	2
	E4	2

本工程基坑编号见图 6.1-1，各层基坑侧壁和底部采样点平面布置见图 6.1-3~图 6.1-7，坑底共设置 66 个土壤采样点，侧壁共设置 171 个土壤采样点。基坑坑底及侧壁采样点数量见表 6.1-3。

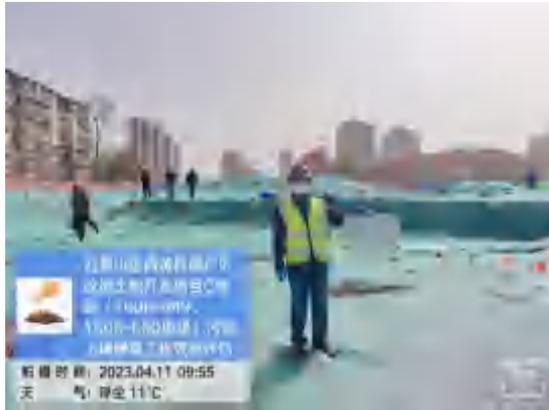
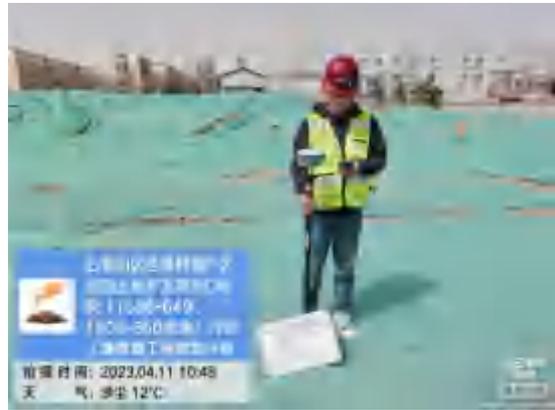
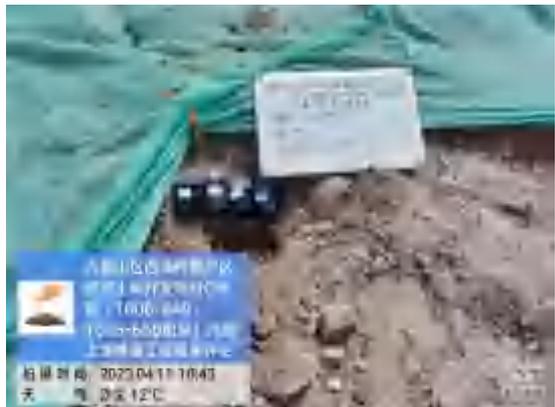
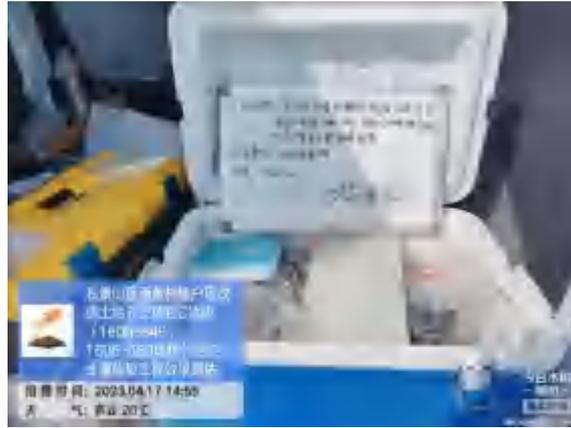
图 7.1-1 基坑采样情况

基坑周边环境

采样点放线

采样

样品保存

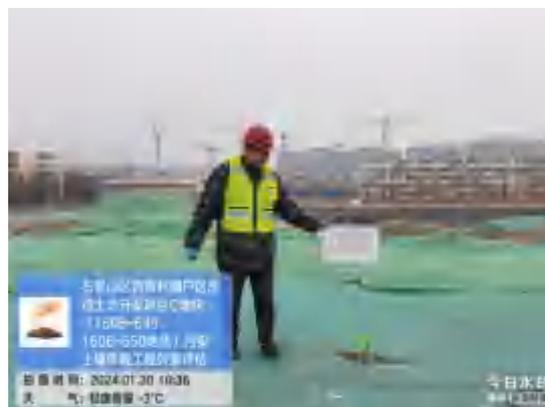
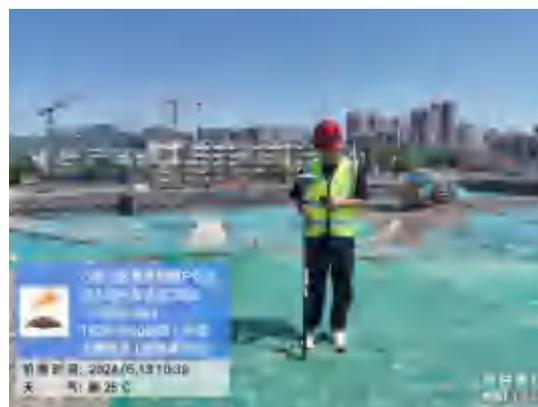
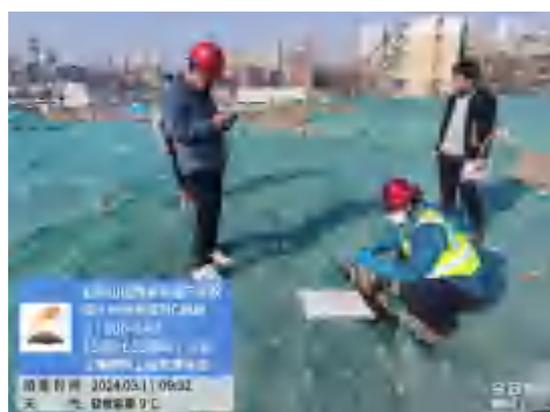
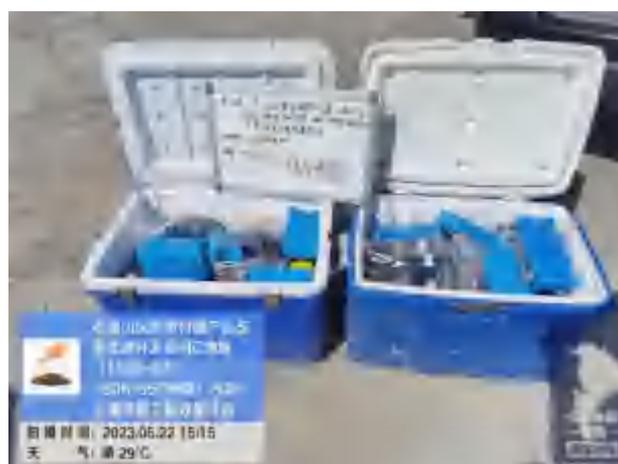
图 7.1-2 清洁土采样情况

清洁土堆周边环境

采样点放线

采样

样品保存

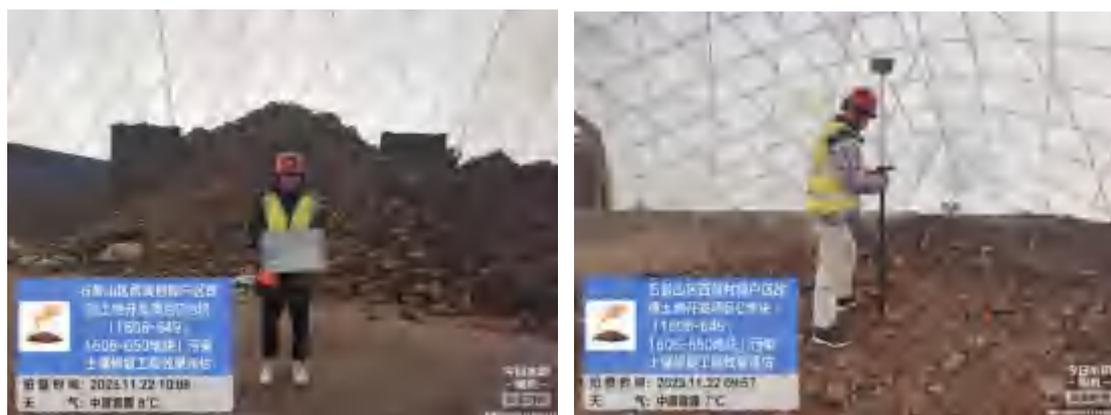
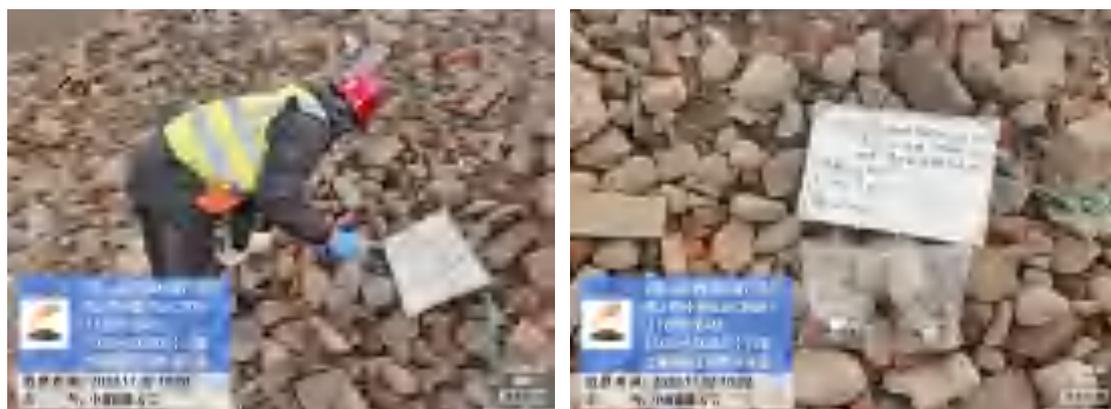
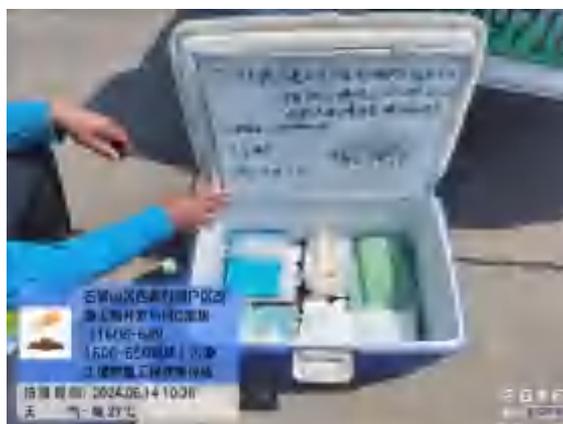
图 7.1-3 预处理筛上物采样情况

预处理筛上物为破碎的块石，采样方式为手工采样，多环芳烃污染土筛上物采样点编号为 FP-采样点序号，如 FP-1，表示多环芳烃污染土筛上物第一个采样点；重金属污染土筛上物采样点编号为 FH-采样点序号，如 FH-1，表示重金属污染土筛上物第一个采样点。

筛上物周边环境

采样点放线

采样

样品

样品保存

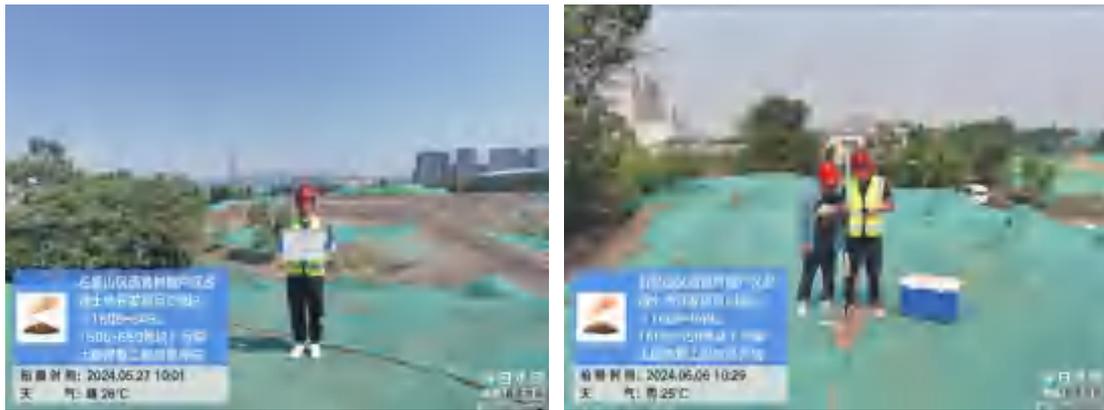
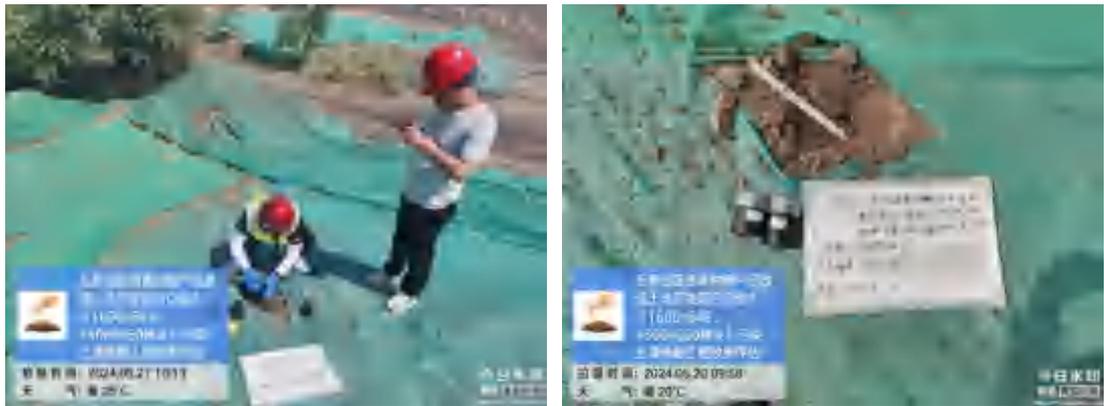
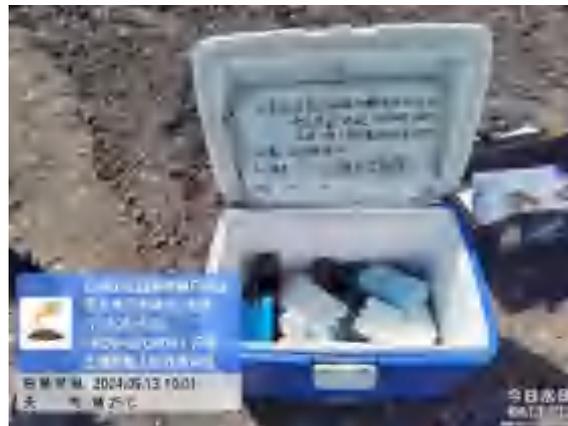
图 7.1-4 修复后成品土采样情况

修复后成品土周边环境

采样点放线

采样

样品

样品保存

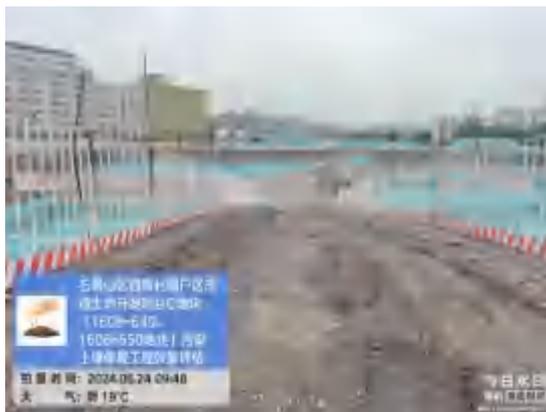
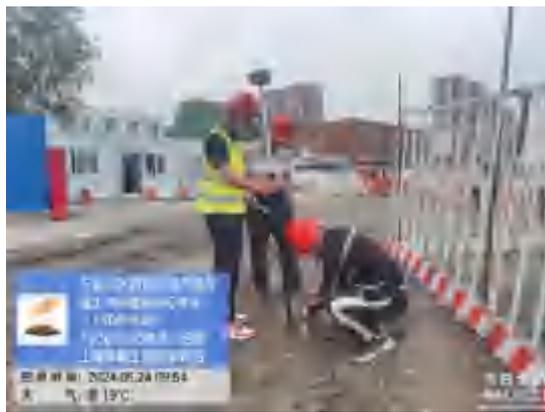
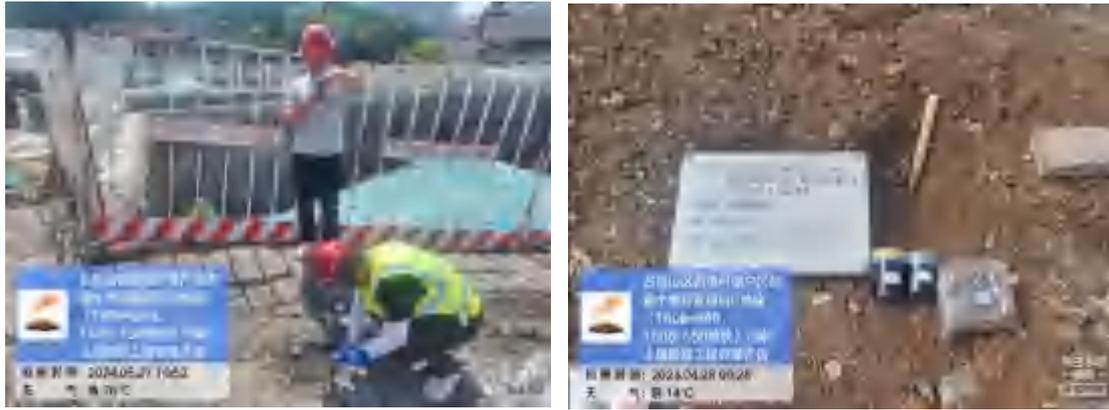
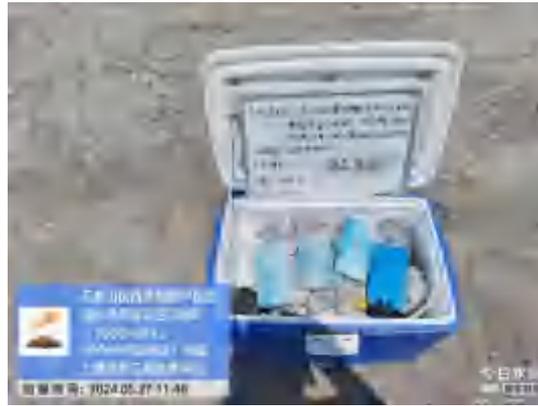
图 7.1-5 施工便道采样情况

施工便道周边环境

采样点放线

采样

样品

样品保存

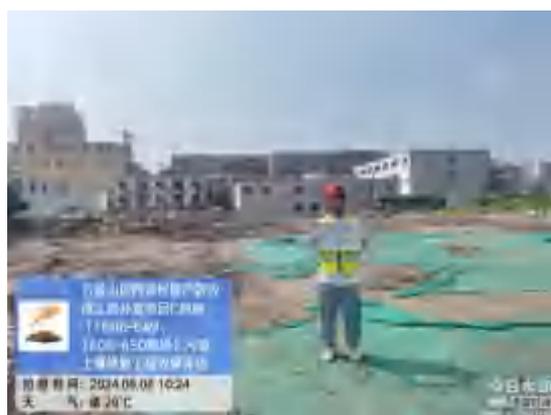
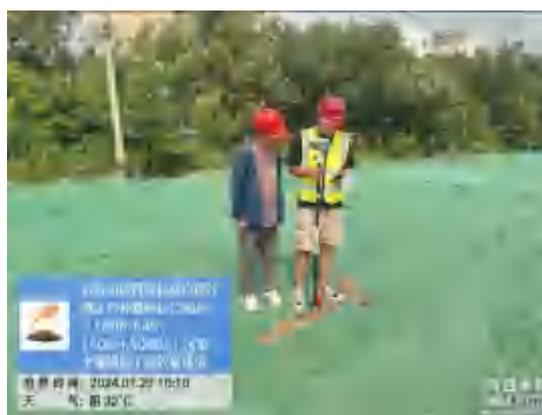
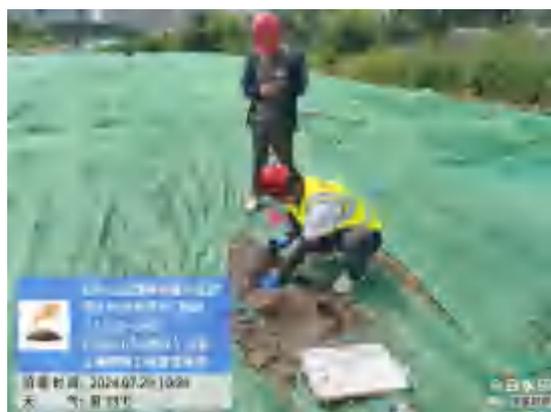
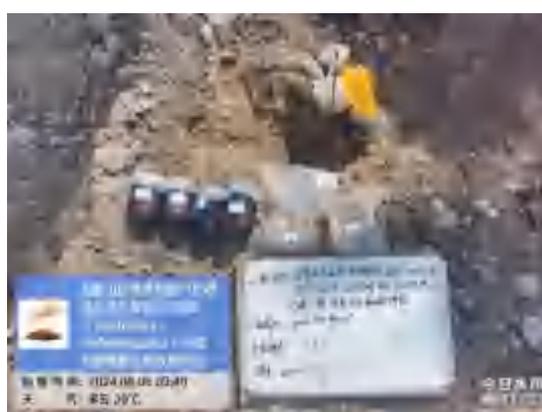
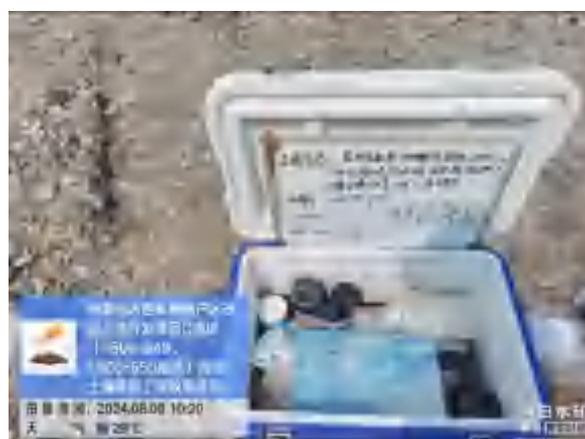
图 7.1-6 清洁土待检区采样情况

清洁土待检区周边环境

采样点放线

采样

样品

样品保存

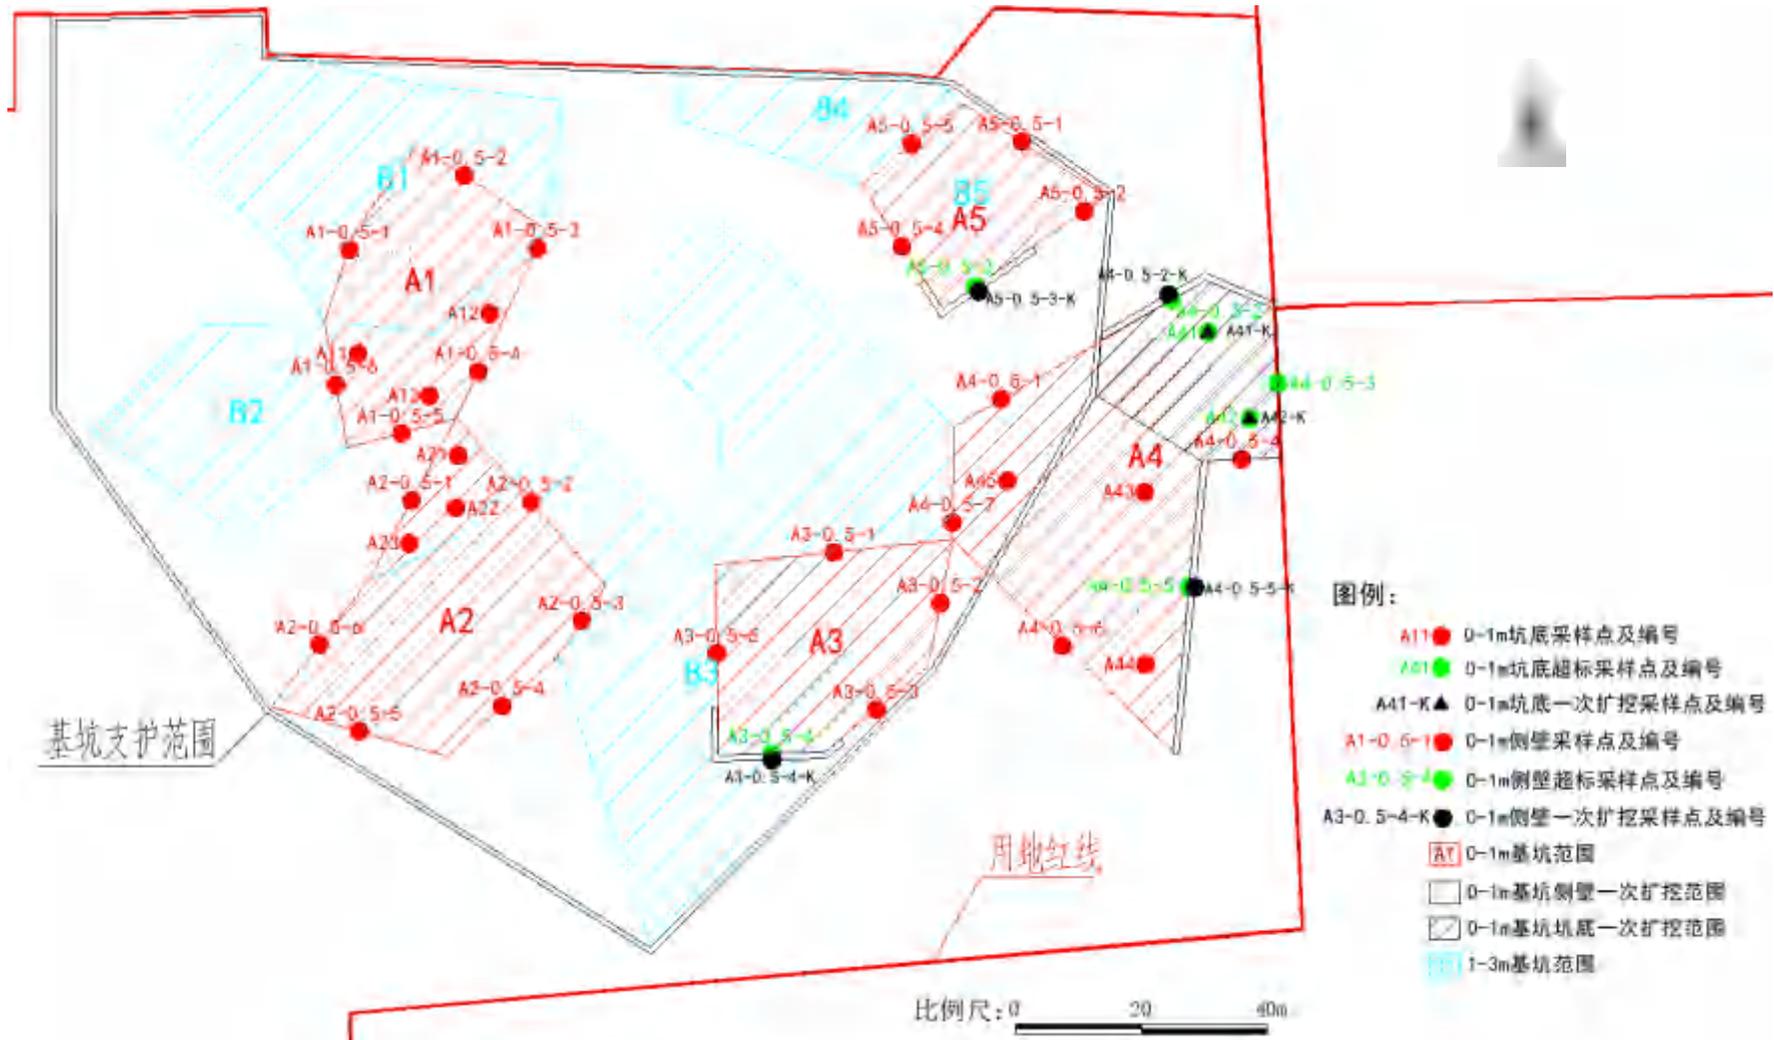
图 8.3-1 第一层（0-1m）基坑超标点位及扩挖范围示意图

采样位置	样品编号	镉
超标个数（个）		0
侧壁	A5-0.5-1	4.1
	A5-0.5-2	4.7
	A5-0.5-3	44.4
	A5-0.5-3-K	15.4
	A5-0.5-4	19
	A5-0.5-5	17.4

注：黄色填充为检测超标；-K 为一次扩挖后补采样品。

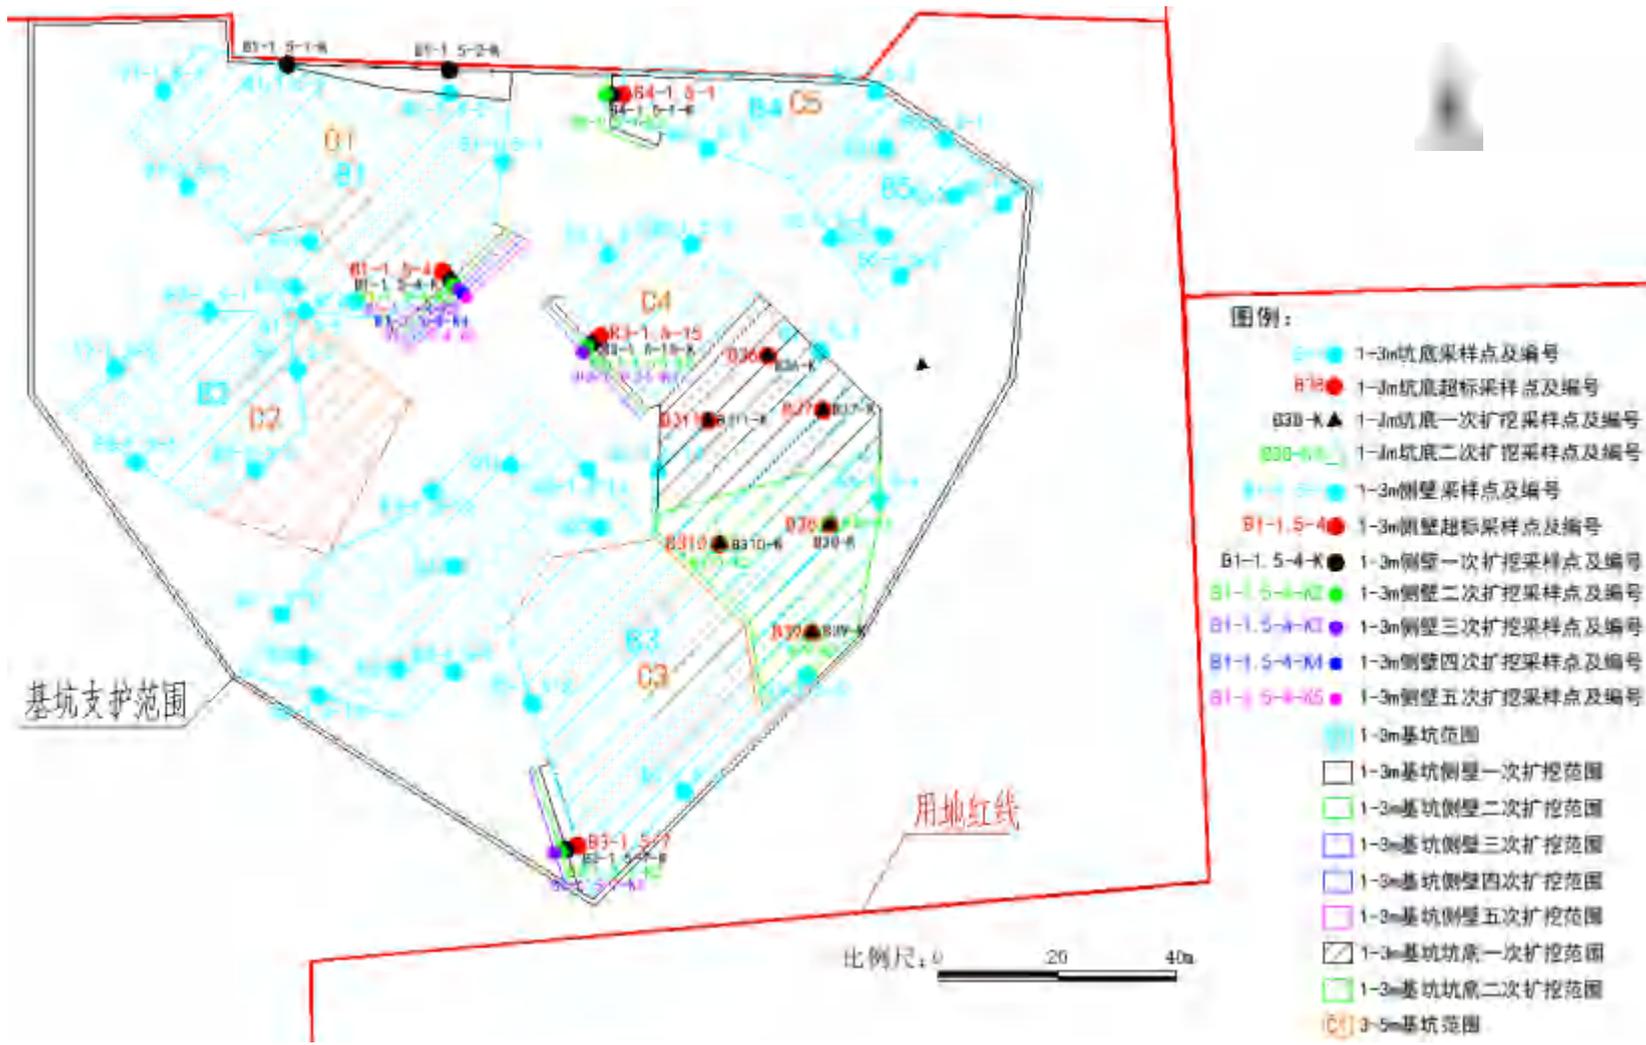
图 8.3-2 第二层（1-3m）基坑超标点位及扩挖范围示意图

采样位置	样品编号	苯并(a)蒽	苯并(a)芘	苯并(b)荧蒽	二苯并(a,h)蒽	茚并(1,2,3-cd)芘	锑
侧壁	B5-1.5-1	<0.1	<0.1	<0.2	<0.1	<0.1	0.5
	B5-1.5-2	<0.1	<0.1	<0.2	<0.1	<0.1	19.3
	B5-1.5-3	<0.1	<0.1	<0.2	<0.1	<0.1	16.9
	B5-1.5-4	<0.1	<0.1	<0.2	<0.1	<0.1	14
坑底	B51	<0.1	<0.1	<0.2	<0.1	<0.1	10.6
	B52	<0.1	<0.1	<0.2	<0.1	<0.1	14.1
	B53	<0.1	<0.1	<0.2	<0.1	<0.1	12

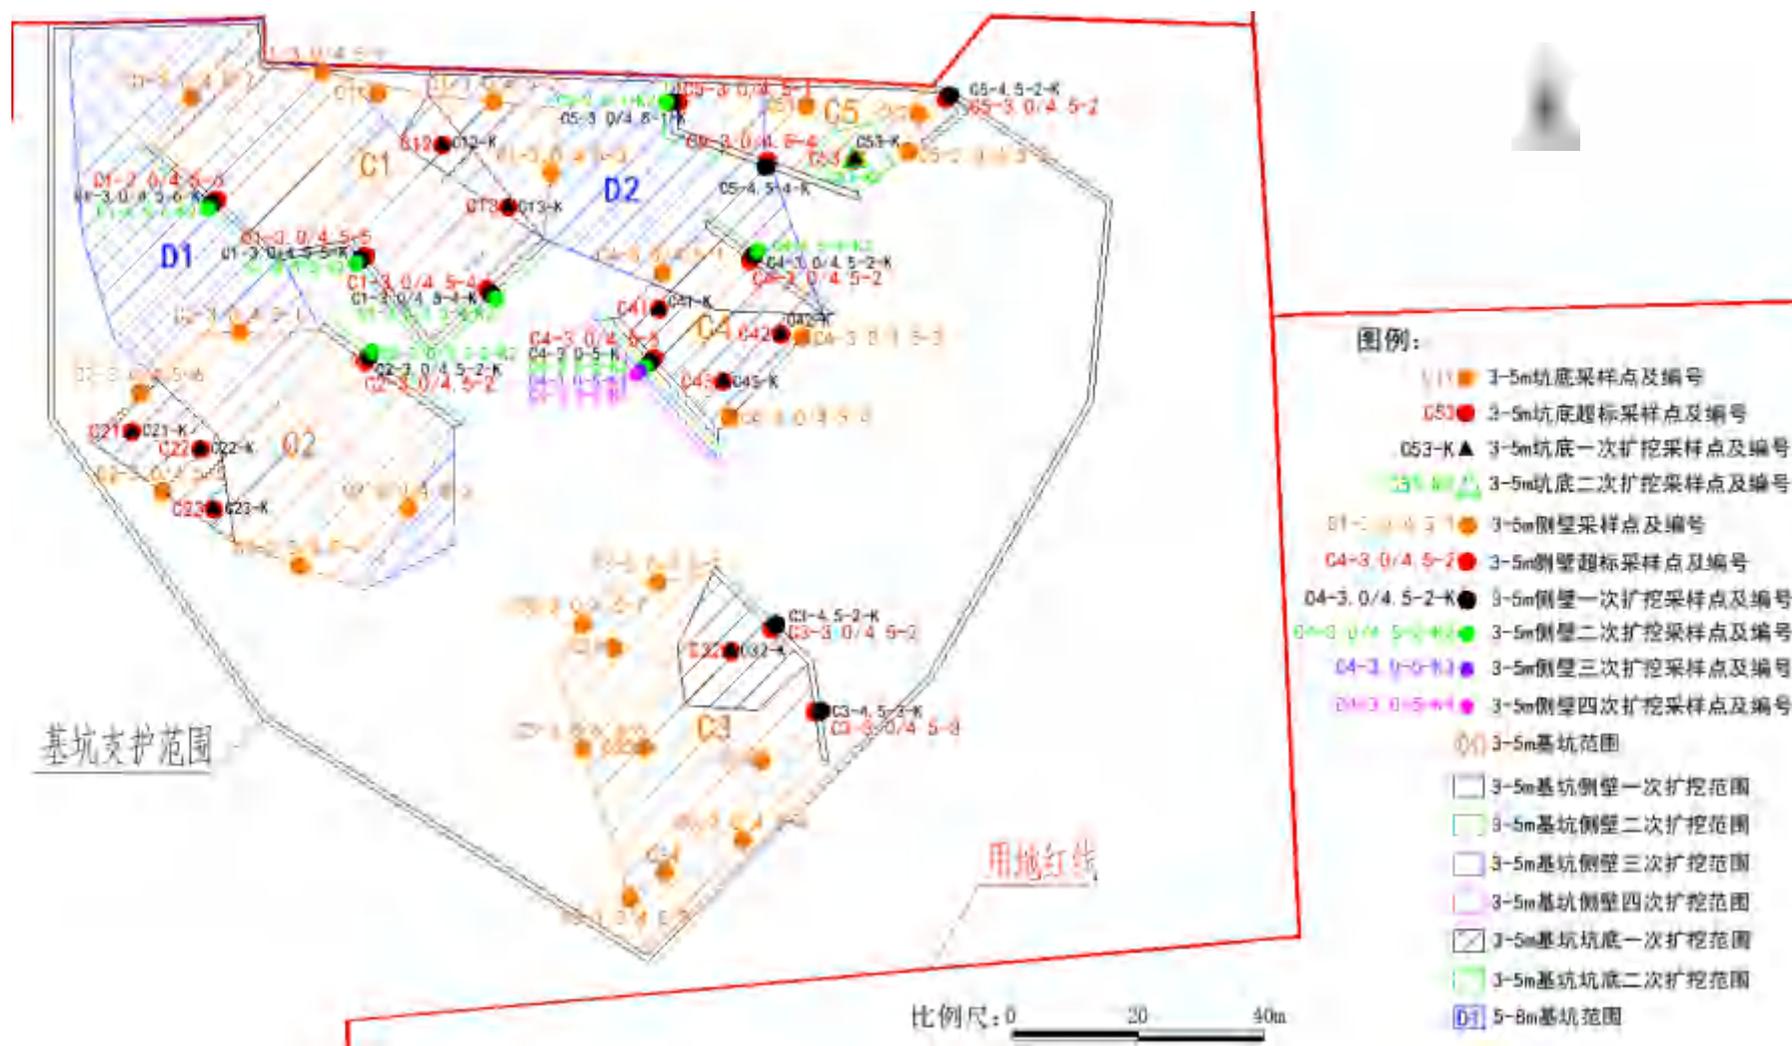
图 8.3-3 第三层（3-5m）基坑超标点位及扩挖范围示意图

注：黄色填充为检测超标；-K 为一次扩挖后补采样品；-K2 为二次扩挖后补采样品。
