石景山区西黄村棚户区改造土地开发项目 C 地块（1606-649、1606-650 地块）污染 土壤修复工程效果评估报告

工程编号：2022 场评 015

评估单位：北京市勘察设计院有限公司

本工程效果评估的范围为《石景山区西黄村棚户区改造土地开发项目 C 地块（1606-649、1606-650 地块）污染土壤修复方案》（以下简称“《修复方案》”）中确定的原址基坑清挖范围、清洁土范围、异位修复区、修复后污染土堆存区、污染土壤场内运输道路及清洁土待检区等可能产生二次污染的区域。

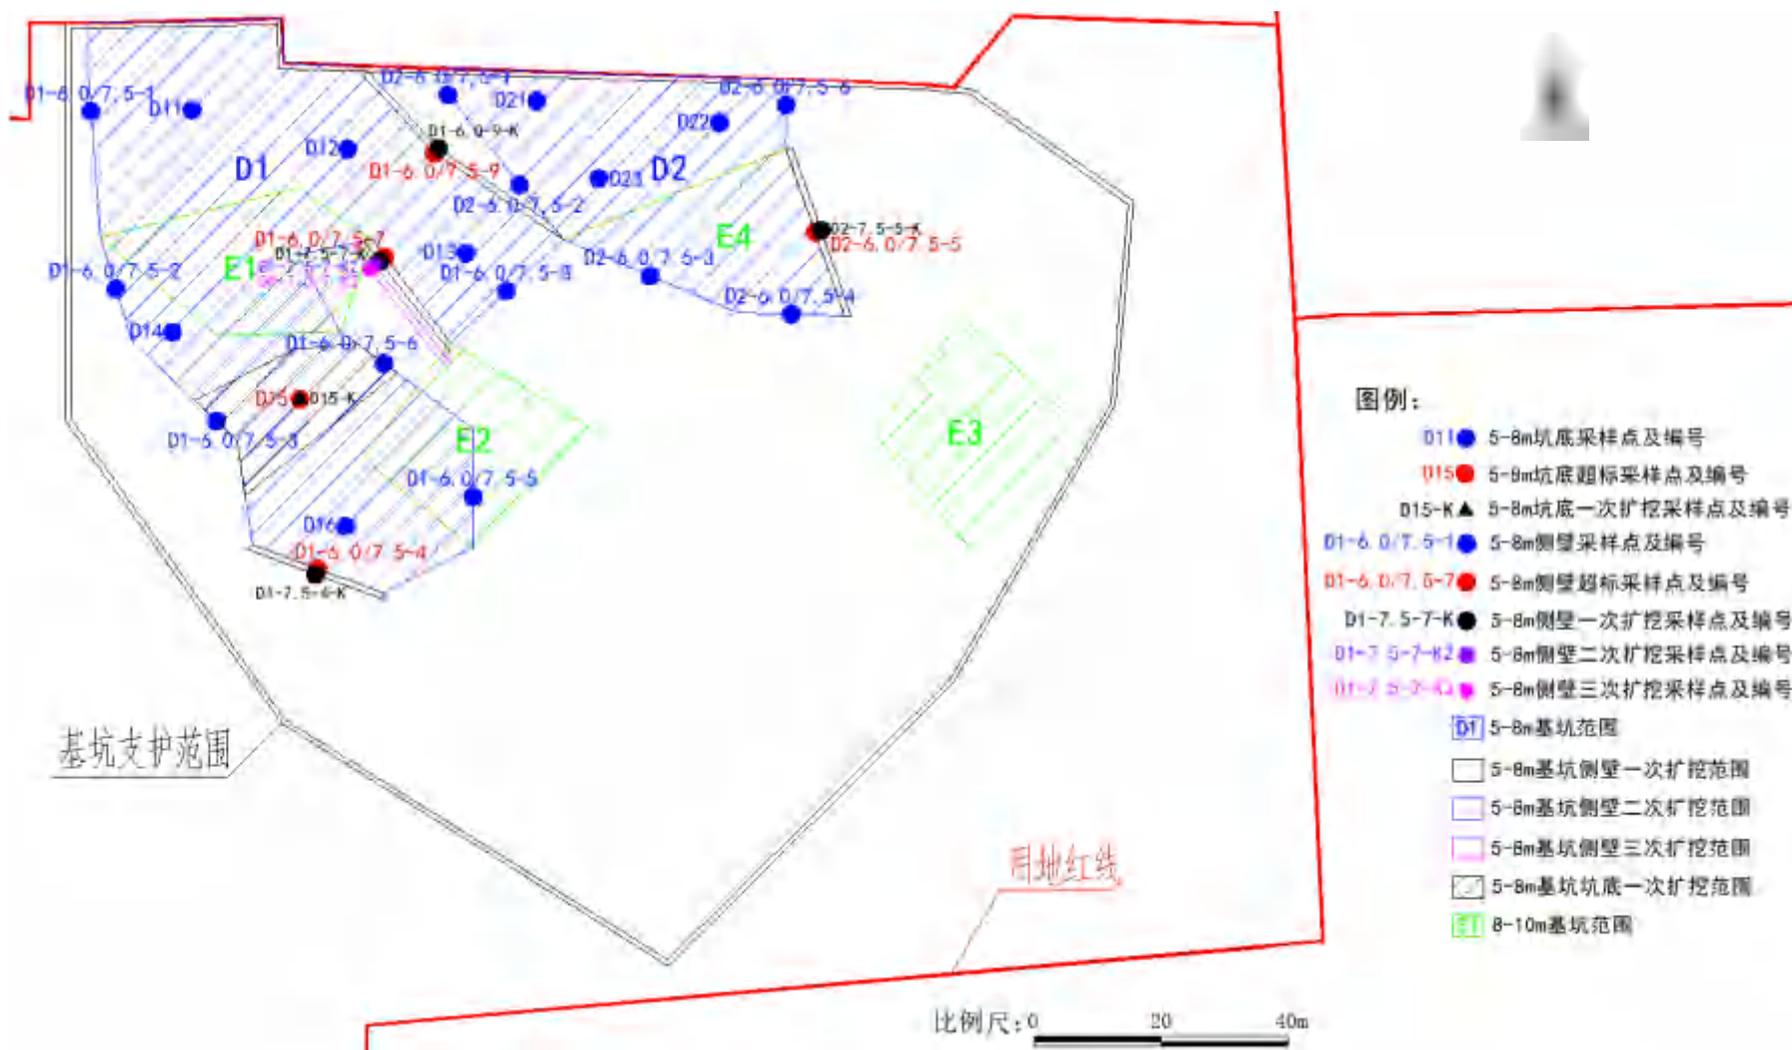
图 8.3-4 第四层（5-8m）基坑超标点位及扩挖范围示意图

注：黄色填充为检测超标；-K 为一次扩挖后补采样品。

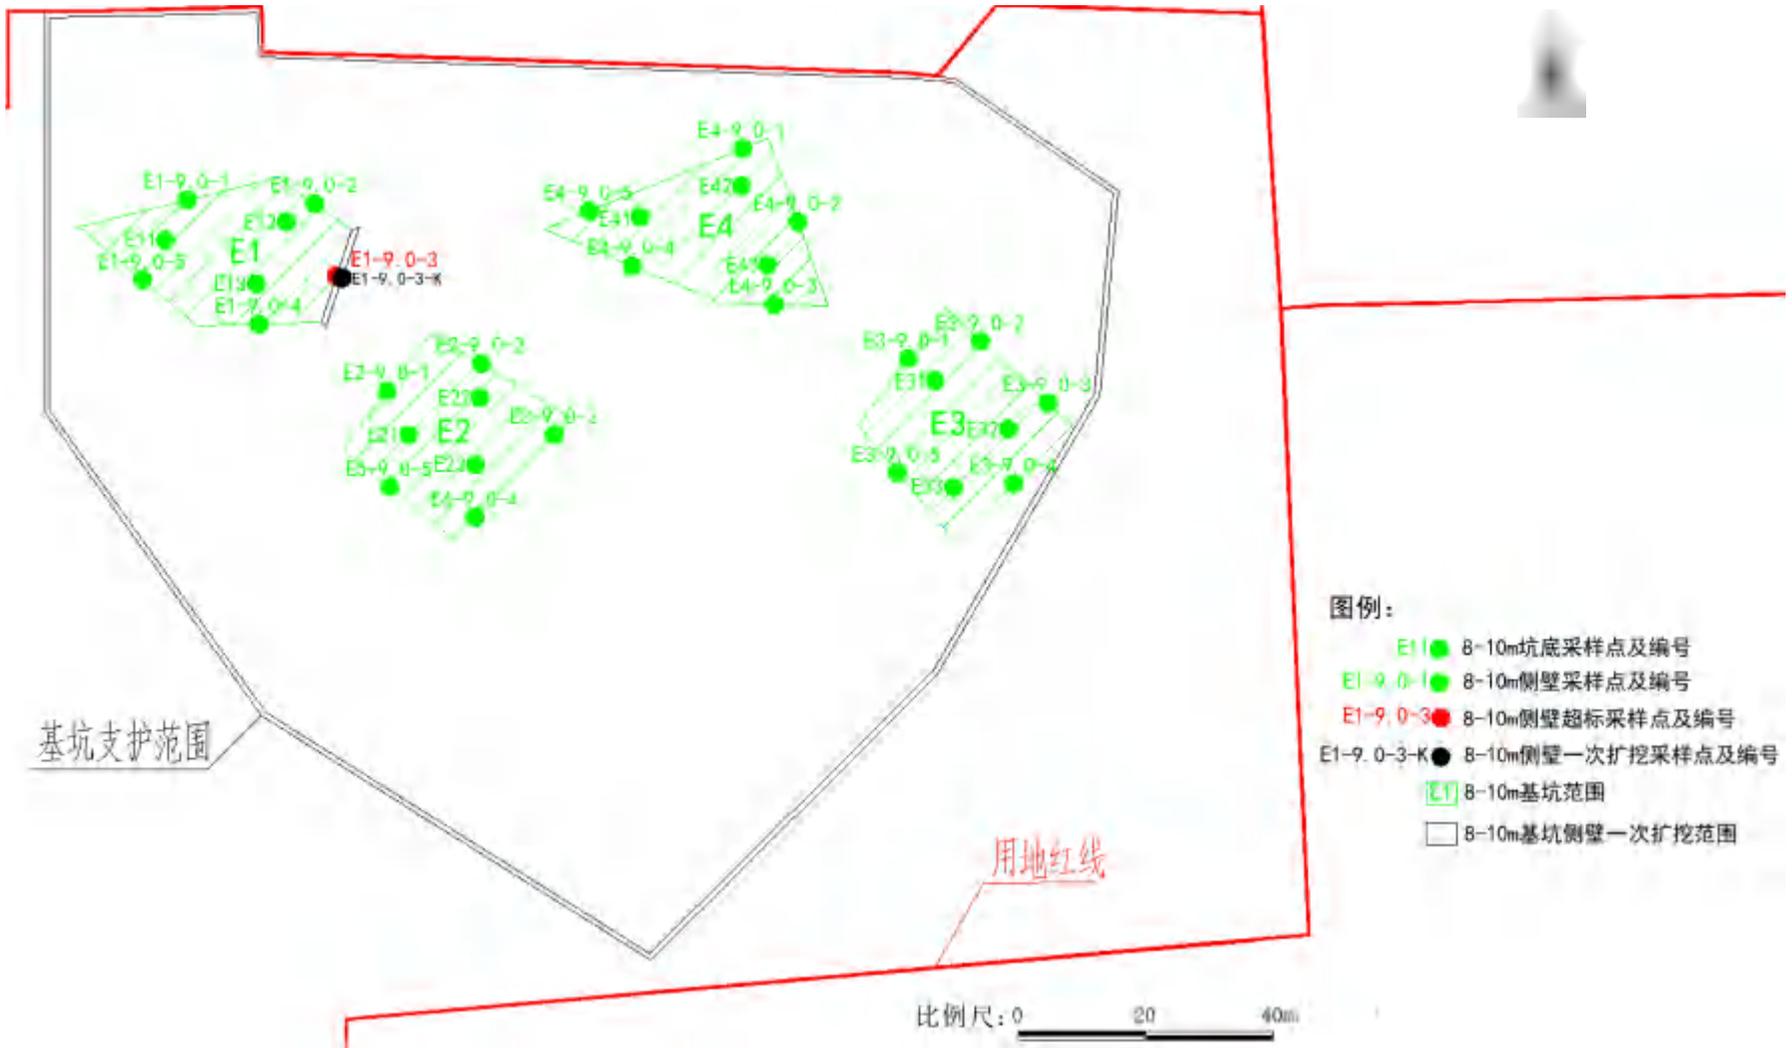
图 8.3-5 第五层（8-10m）基坑超标点位及扩挖范围示意图

采样位置	样品编号	苯并(a) 蒽	苯并(a) 芘	苯并(b)荧 蒽	二苯并(a,h) 蒽	茚并(1,2,3-cd) 芘
评估标准		5.5	0.55	5.5	0.55	5.5
最大值		0	0	0	0	0
最小值		0	0	0	0	0
样品个数 (个)		8	8	8	8	8
超标个数 (个)		0	0	0	0	0
侧壁	E4-9.0-1	<0.1	<0.1	<0.2	<0.1	<0.1
	E4-9.0-2	<0.1	<0.1	<0.2	<0.1	<0.1
	E4-9.0-3	<0.1	<0.1	<0.2	<0.1	<0.1
	E4-9.0-4	<0.1	<0.1	<0.2	<0.1	<0.1
	E4-9.0-5	<0.1	<0.1	<0.2	<0.1	<0.1
坑底	E41	<0.1	<0.1	<0.2	<0.1	<0.1
	E42	<0.1	<0.1	<0.2	<0.1	<0.1
	E43	<0.1	<0.1	<0.2	<0.1	<0.1

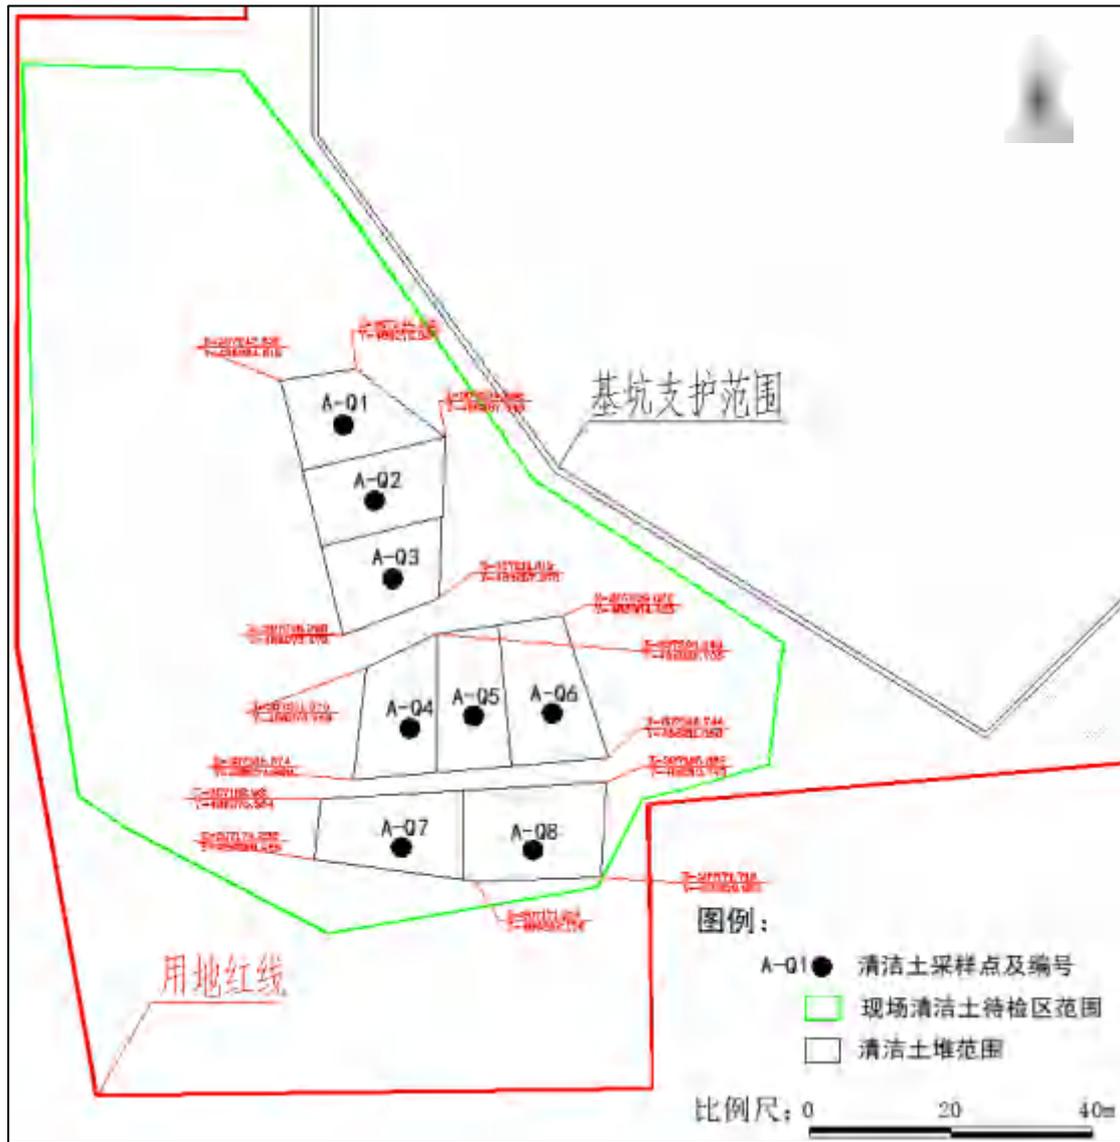
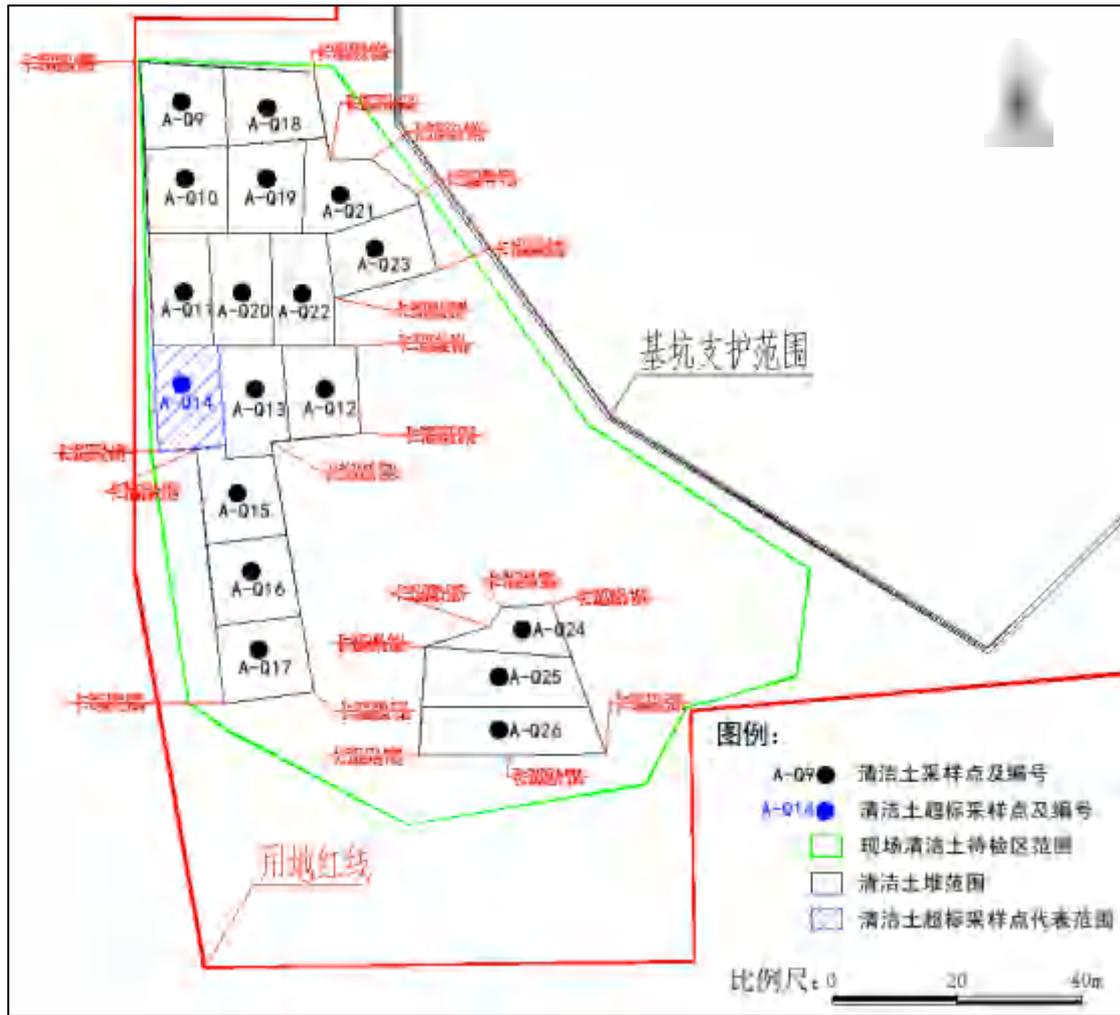
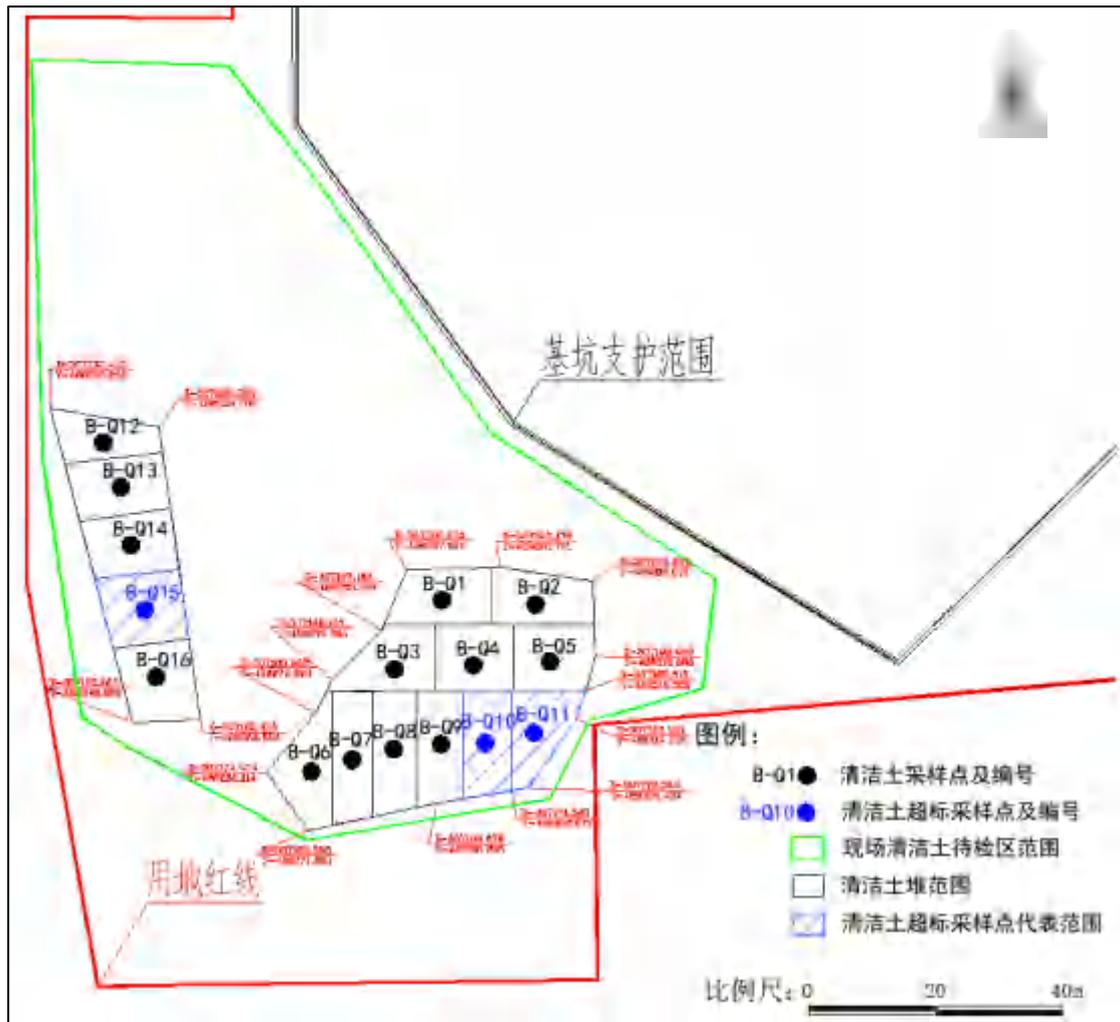
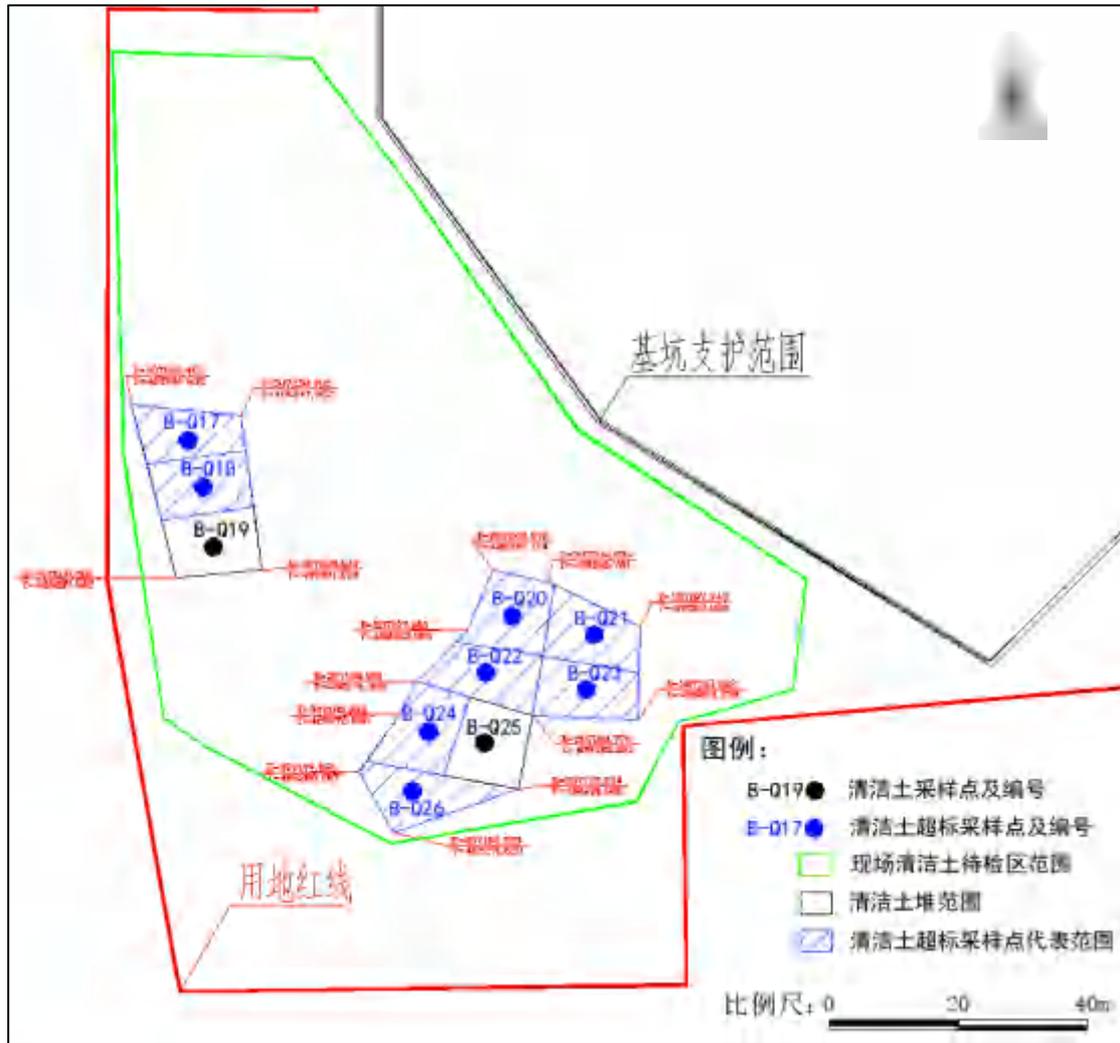
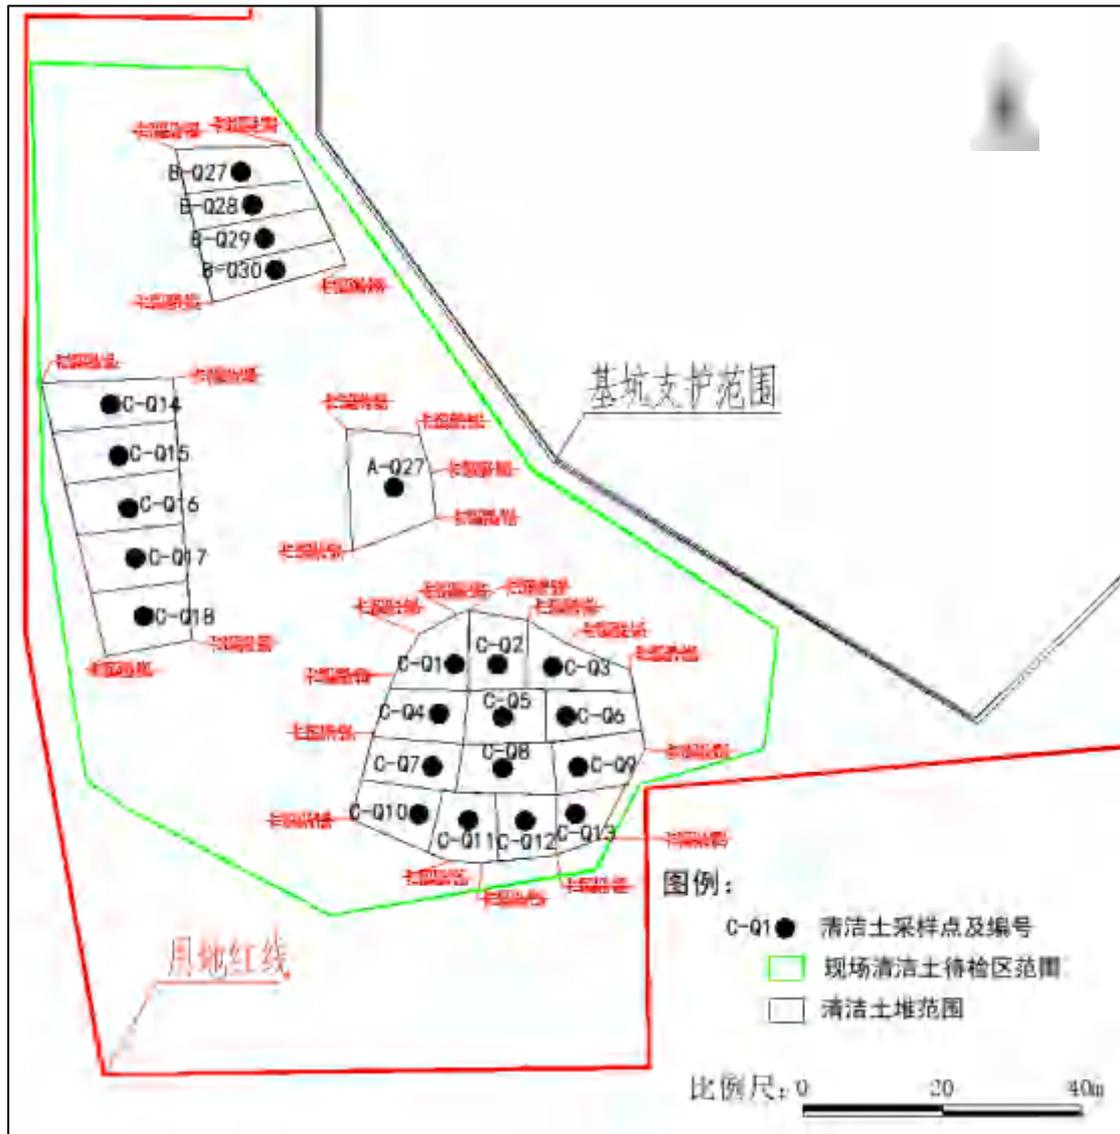
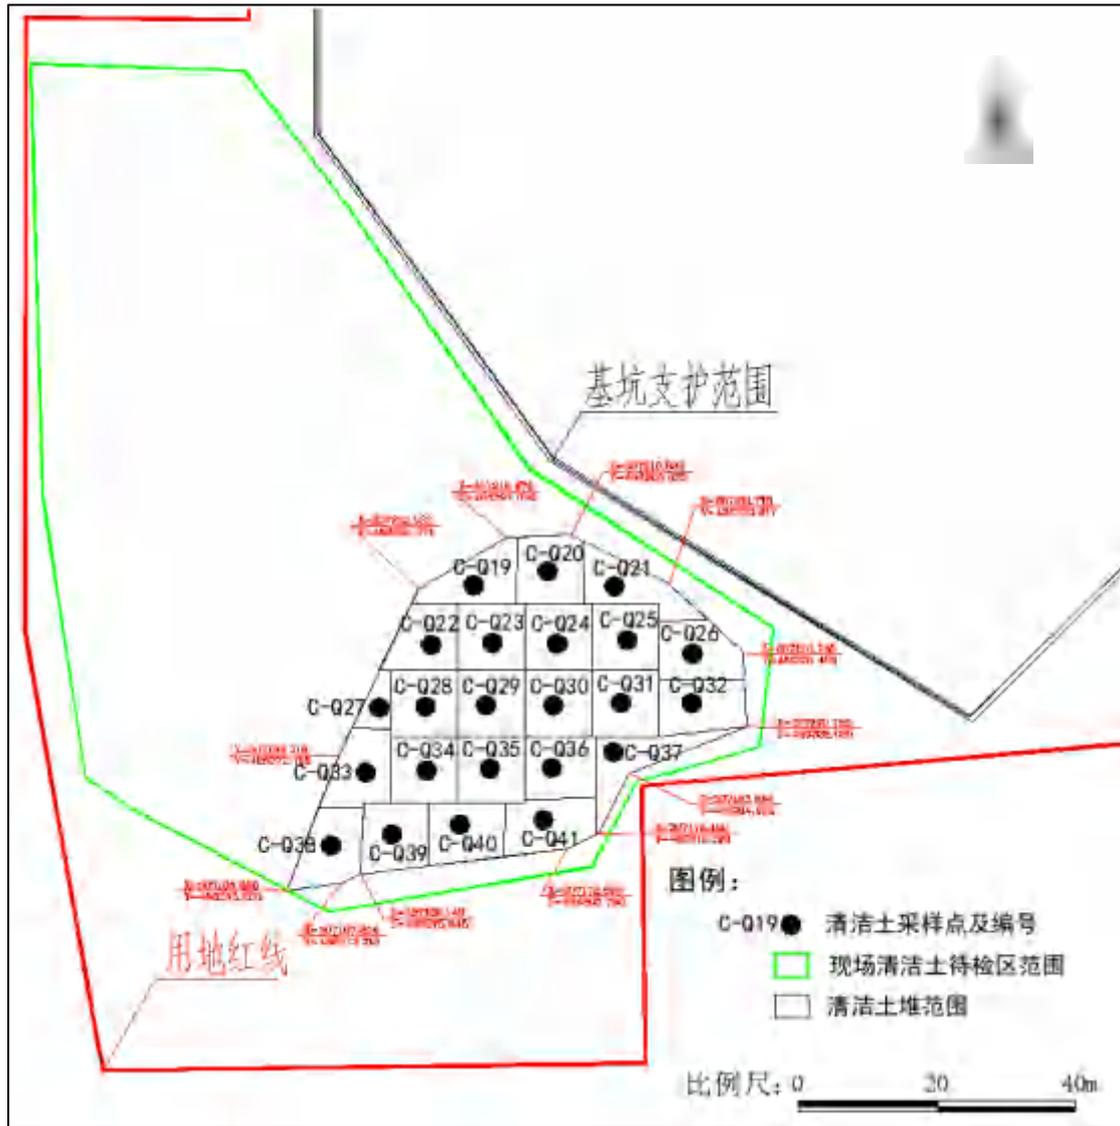
图 8.3-6 清洁土超标点位及代表范围示意图

对堆放于场地西南部清洁土待检区的各个基坑产生的表层剥离土、夹层土、放坡土等进行修复效果采样工作，共采集土壤样品 140 个（含平行样 14 个），监测因子为苯并(a)蒽、苯并(a)芘、苯并(b)荧蒹、二苯并(a,h)蒽、茚并(1,2,3-cd)芘及锑。

注：黄色填充为检测超标。

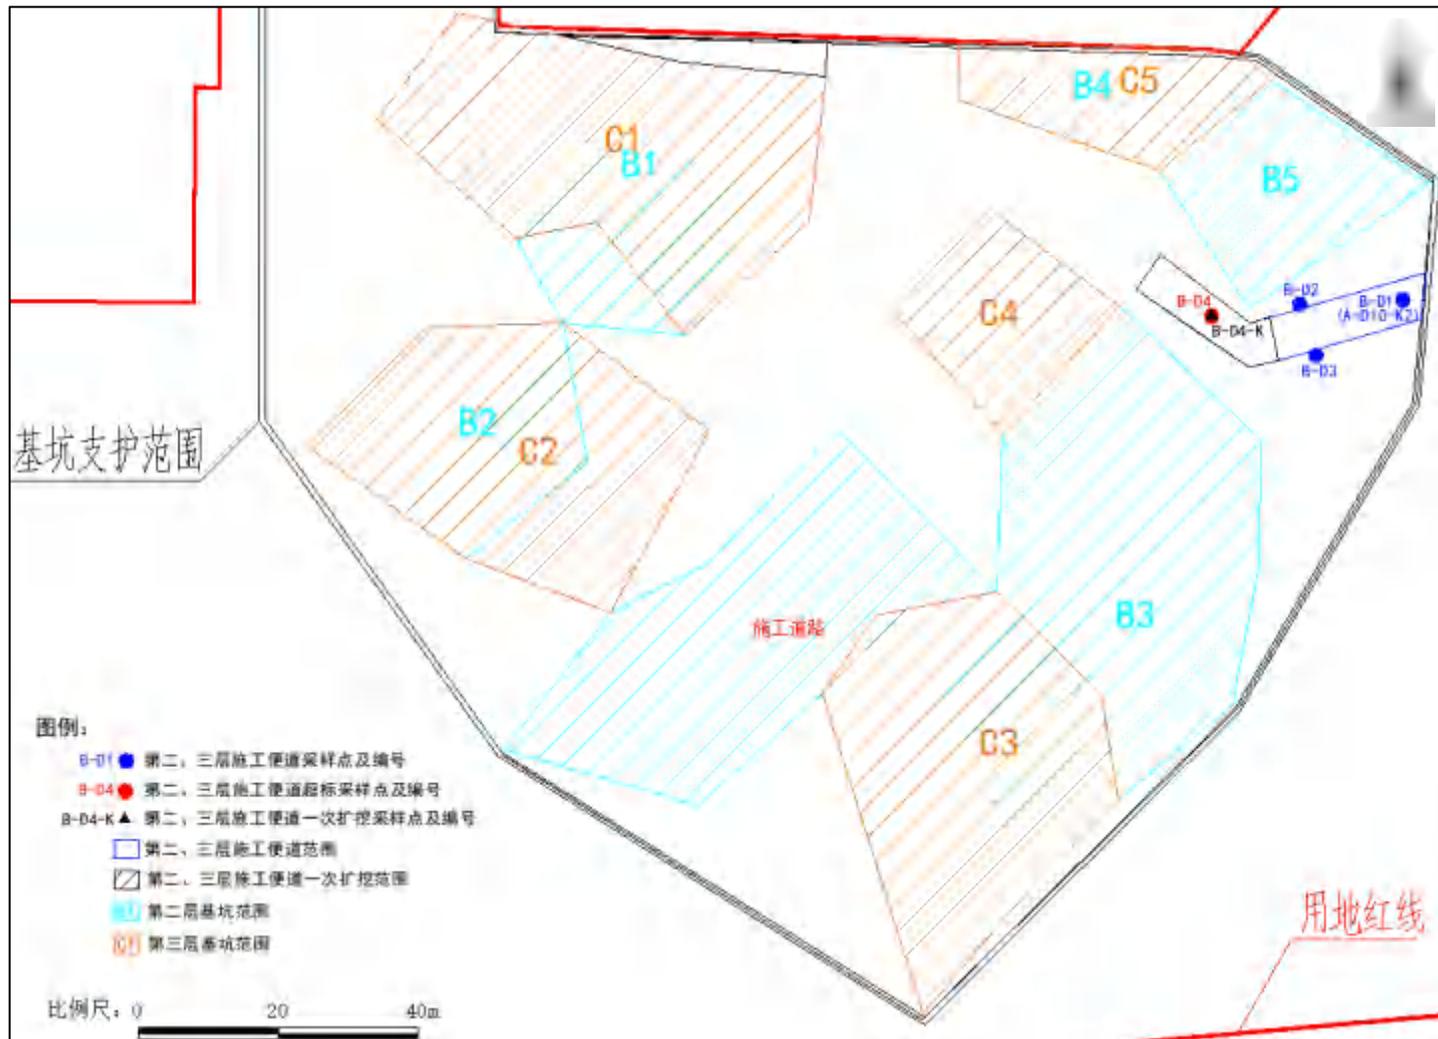
图 8.3-8 第二层（1-3m）、第三层（3-5m）未在基坑范围的施工便道超标点位及扩挖范围示意图

第二层（1-3m）、第三层（3-5m）未在基坑范围的施工便道样品中 B-D4 存在目标污染物超标现象，针对该点位代表区域进行一次扩挖，扩挖范围为该超标点位所代表的采样单元，扩挖深度为 0.3m，扩挖面积为超标点位代表道路面积，对扩挖后的点位进行补采，样品目标污染物检测浓度低于污染修复效果评估标准，满足效果评估要求。

注：黄色填充为检测超标；-K 为一次扩挖后补采样品。

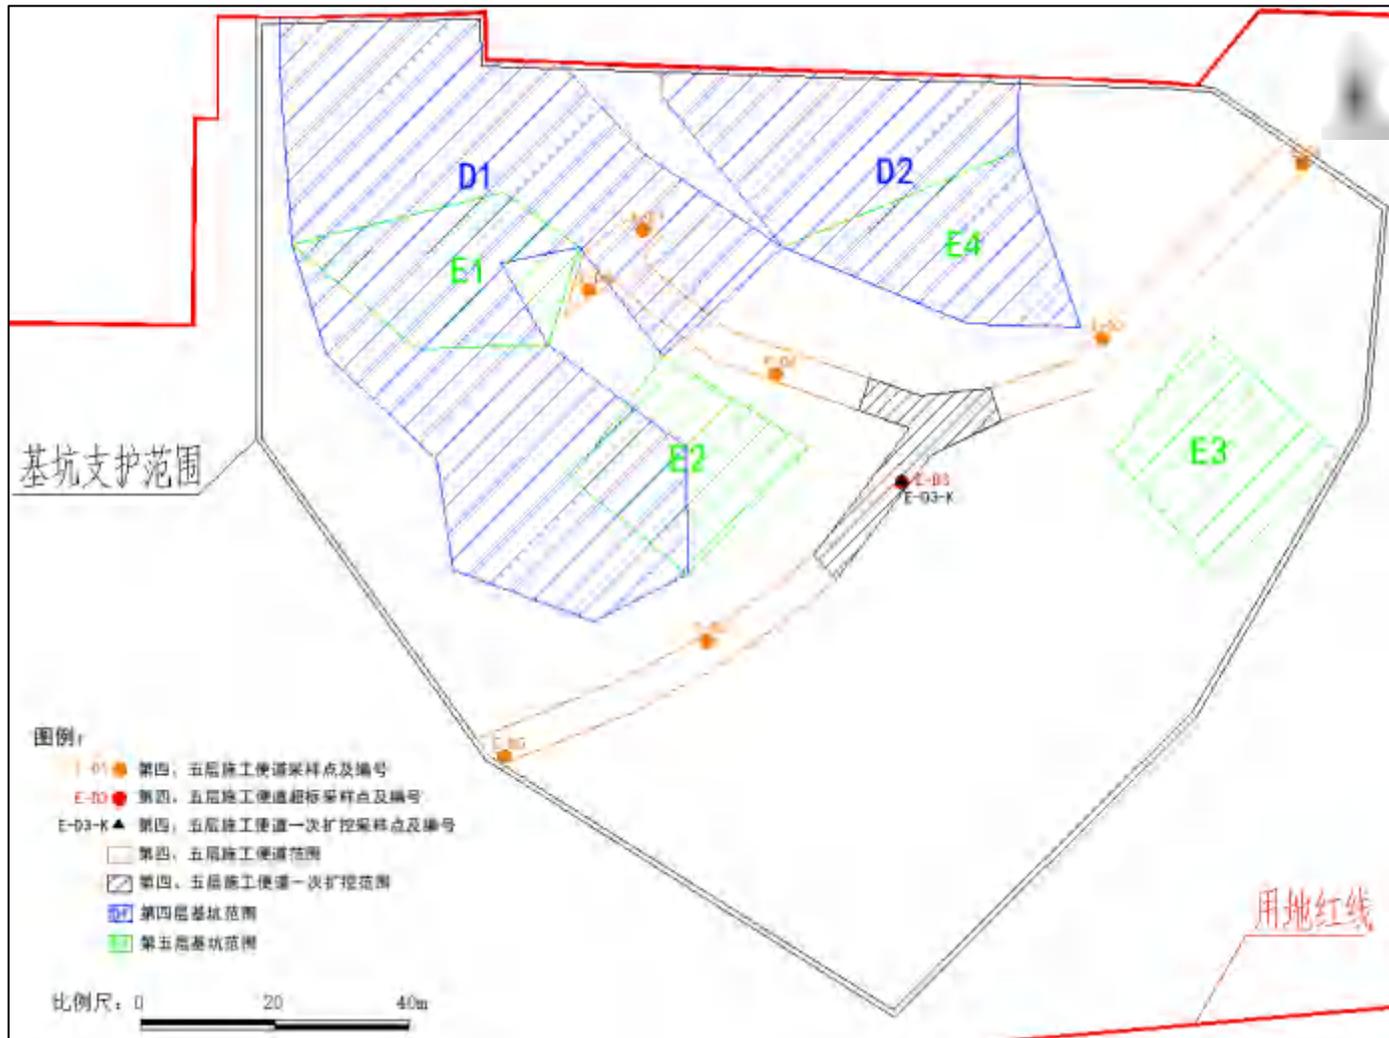
图 8.3-9 第四层（5-8m）、第五层（8-10m）施工便道超标点位及扩挖范围示意图

注：黄色填充为检测超标；-K 为一次扩挖后补采样品。

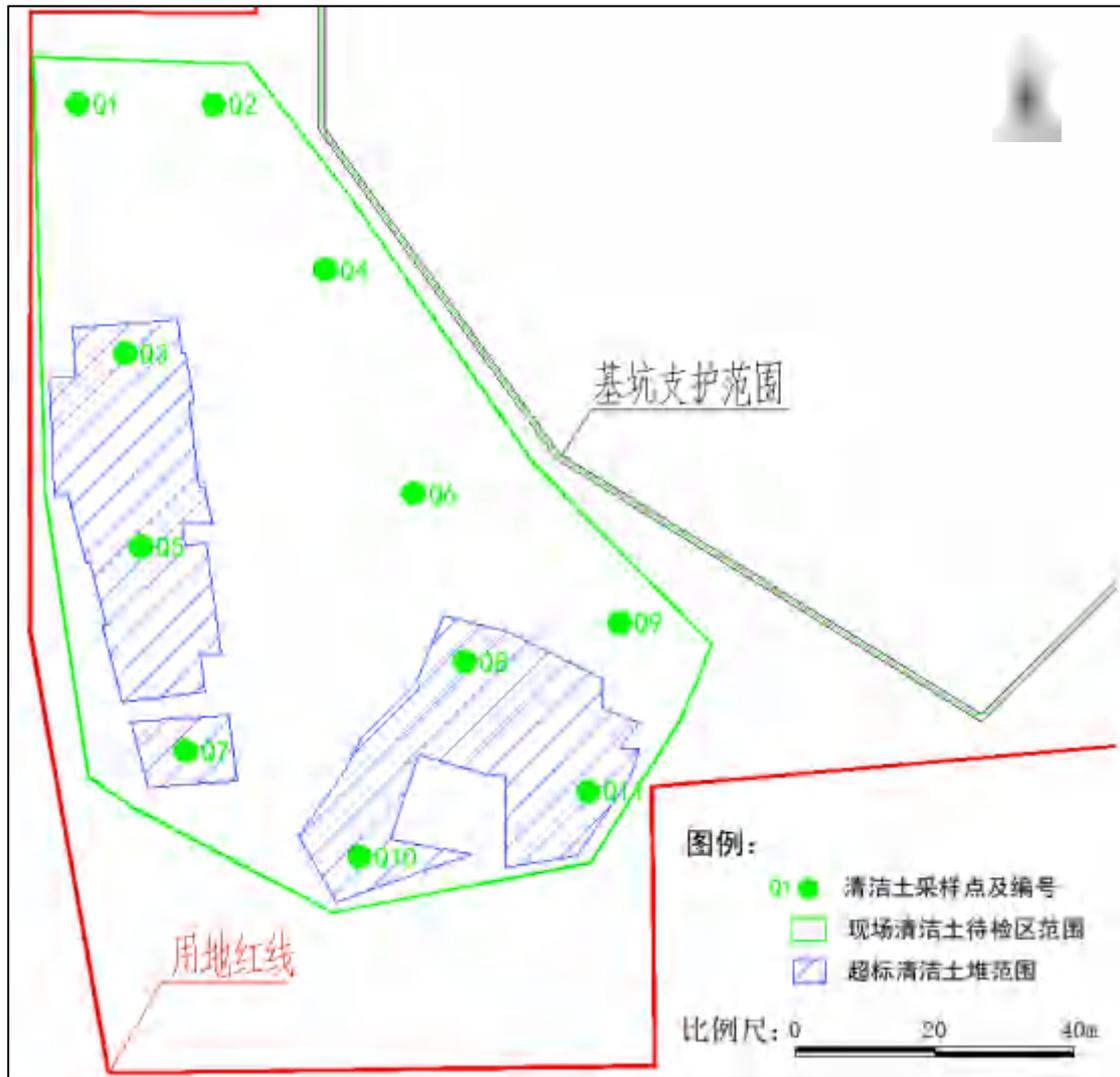
图 8.3-10 清洁土待检区采样点位布置图

样品编号	苯并(a)蒽	苯并(a)芘	苯并(b)荧蒽	二苯并(a,h)蒽	茚并(1,2,3-cd)芘	锑
评估标准	5.5	0.55	5.5	0.55	5.5	20
最大值	0.3	0.2	0.4	0	0.2	2.1
最小值	0.2	0.1	0.3	0	0.1	0.3
样品个数 (个)	11	11	11	11	11	11
超标个数 (个)	0	0	0	0	0	0
Q1	<0.1	<0.1	<0.2	<0.1	<0.1	<0.3
Q2	<0.1	<0.1	<0.2	<0.1	<0.1	0.4
Q3	0.2	0.2	0.3	<0.1	0.2	1.6
Q4	<0.1	<0.1	<0.2	<0.1	<0.1	0.3
Q5	0.2	0.1	0.3	<0.1	0.1	1.7
Q6	<0.1	<0.1	<0.2	<0.1	<0.1	0.4
Q7	<0.1	<0.1	<0.2	<0.1	<0.1	2.1
Q8	<0.1	<0.1	<0.2	<0.1	<0.1	<0.3
Q9	<0.1	<0.1	<0.2	<0.1	<0.1	0.3
Q10	<0.1	<0.1	<0.2	<0.1	<0.1	0.3
Q11	<0.1	<0.1	<0.2	<0.1	<0.1	1
