# 石景山区西黄村棚户区改造土地开发项目 C地块 (1606-649、1606-650地块) 污染 土壤修复工程效果评估报告

工程编号: 2022 场评 015

评估单位: 北京市勘察设计院有限公司

效果评估单位：北京市勘察设计研究院有限公司

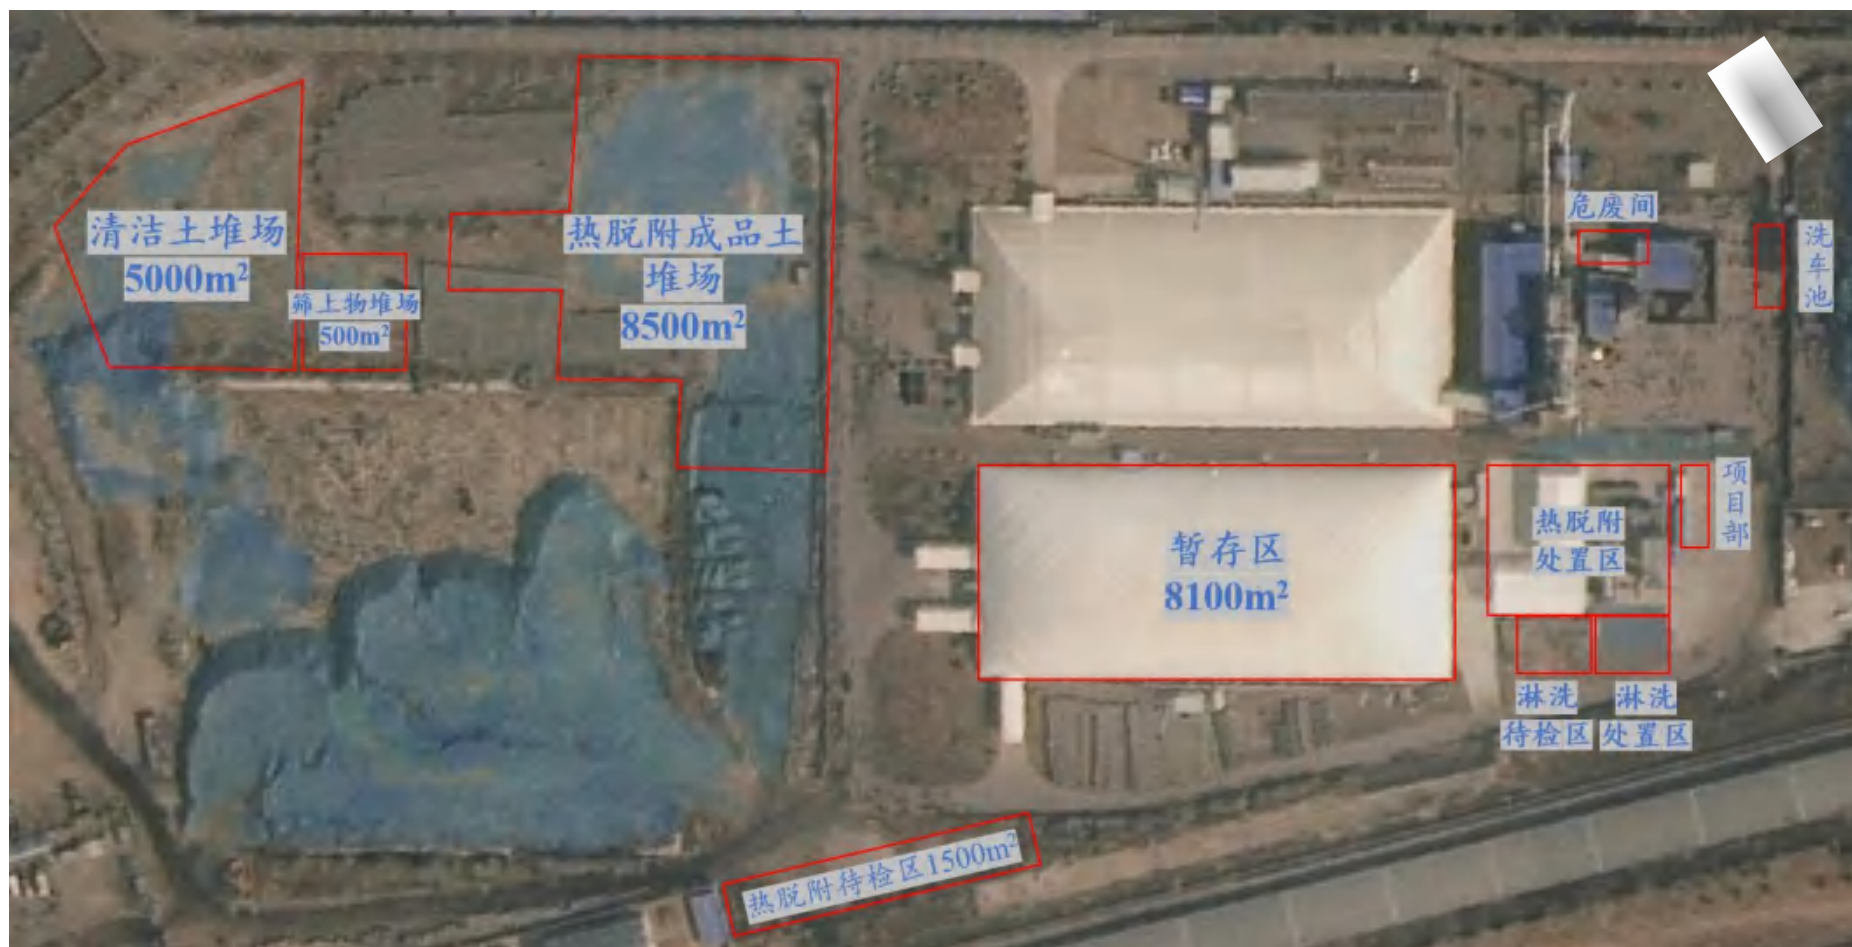
图 1.6-1 地块修复效果评估范围图

a) 地块位置示意图

b) 地块原址修复范围平面布置图

c) 修复场地（首钢热脱附项目场地）平面布置图

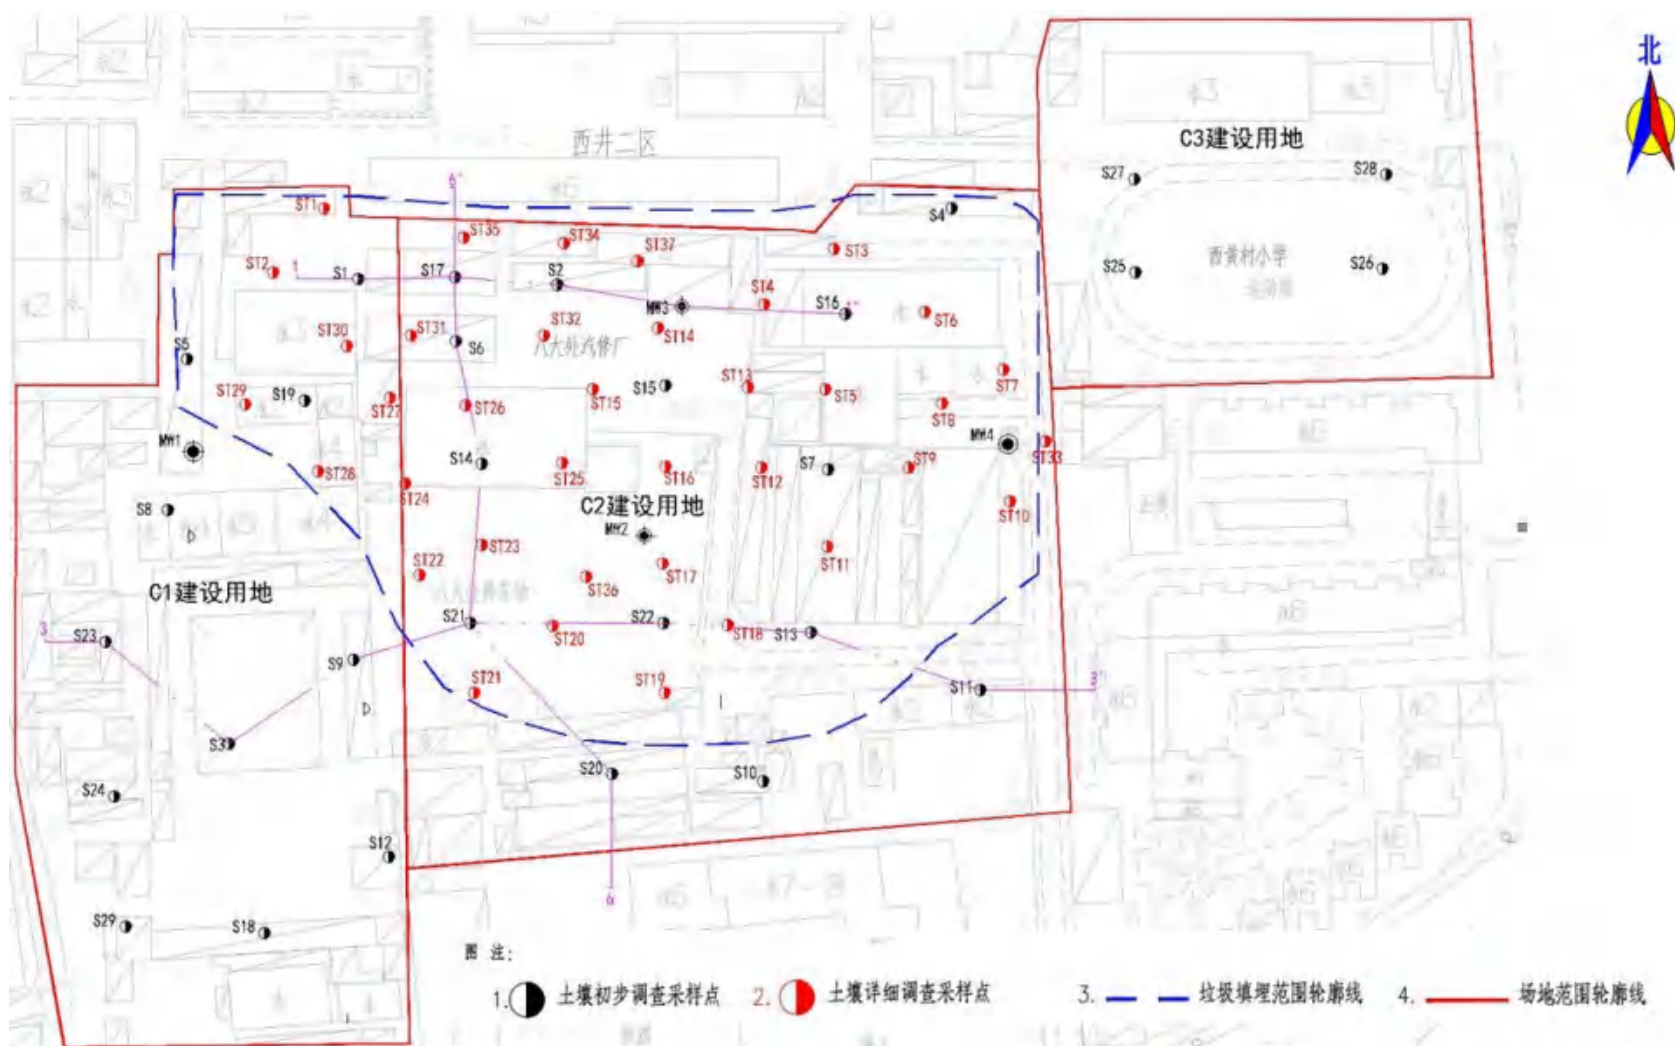
图 2.1-13 地块剖面线示意图

地块勘探剖面线位置见图 2.1-13。场地工程典型地质剖面图见图 2.1-14 至图 2.1-16 所示。

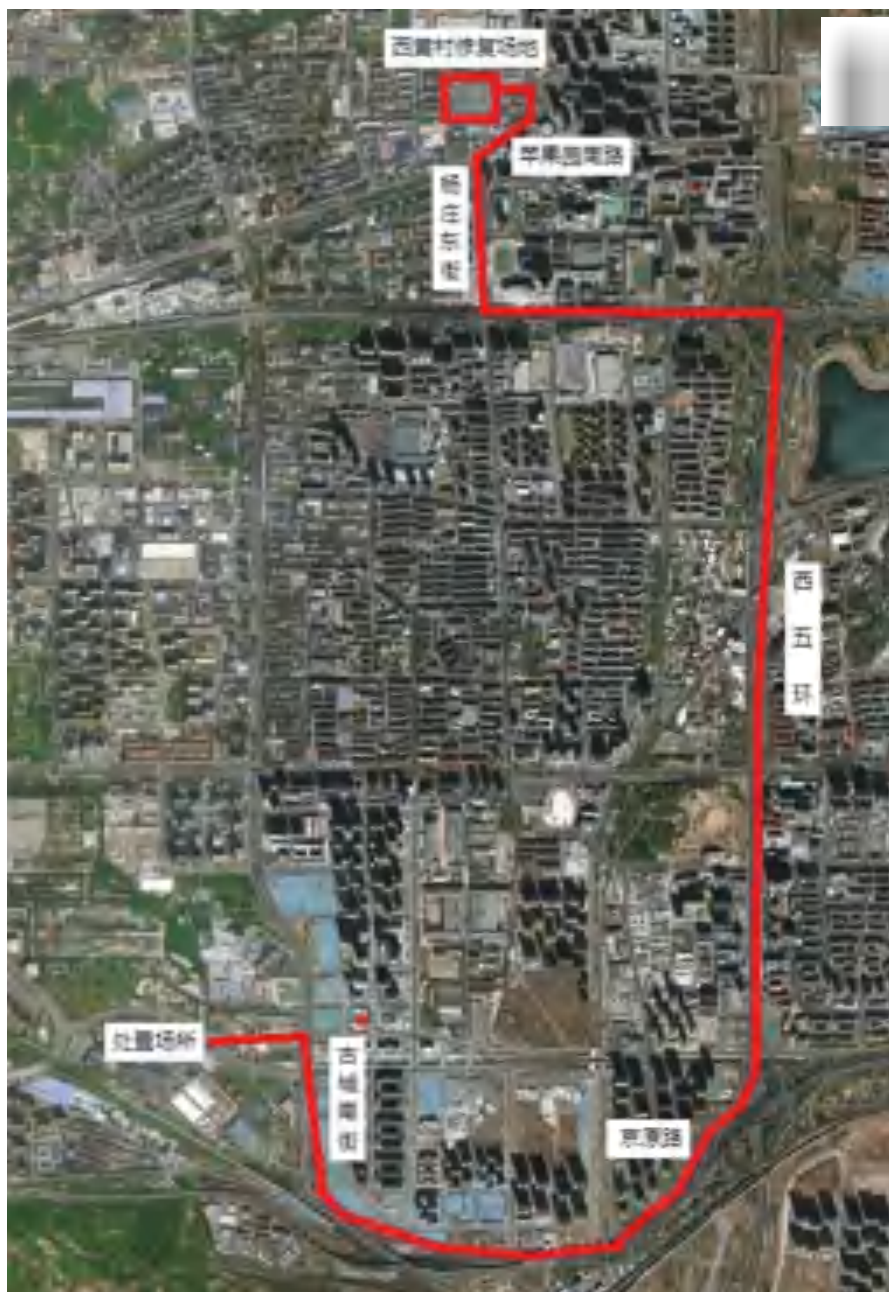
图 2.3-18 污染土实际运输路线

变更后运输路线为：西黄村 C 地块—苹果园南路—杨庄东街—西五环—京原路—古城南街—首钢热脱附项目场地。污染土实际运输路线见图 2.3-18。

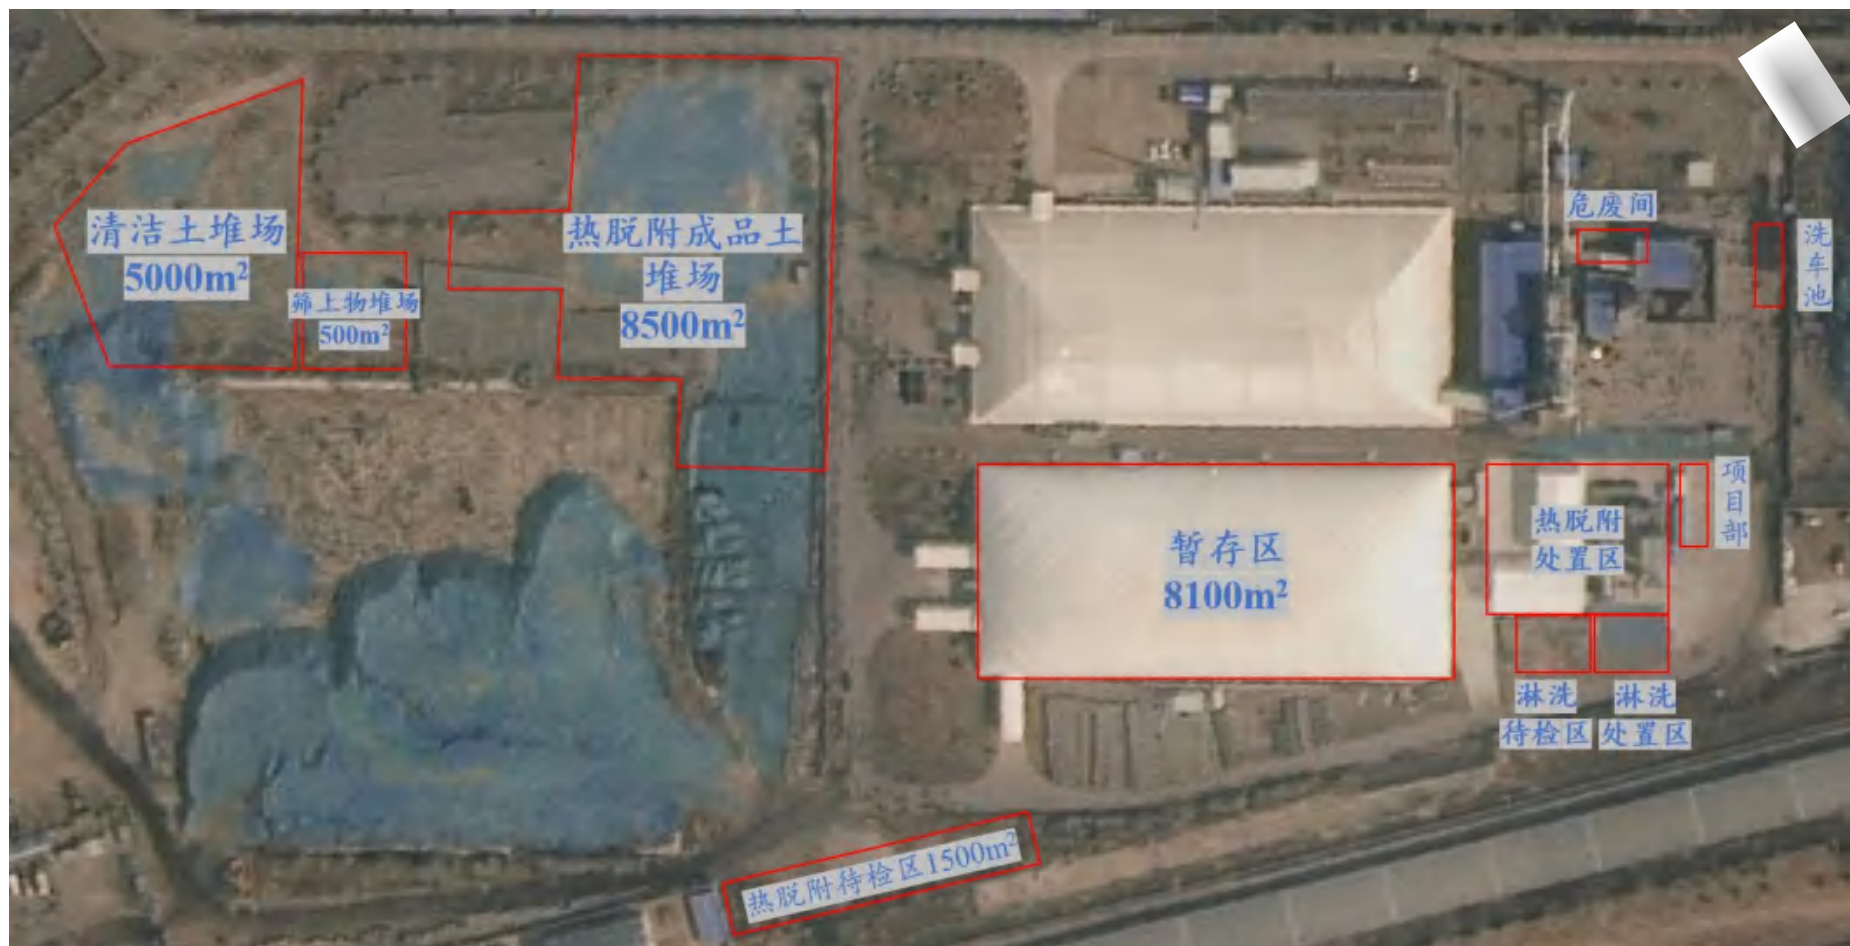
图 3.4-3 修复场地平面布置图

成品土待检区位于气膜大棚西北和西南侧，包括淋洗（重金属成品土）待检区和热脱附（有机成品土）待检区，其中重金属成品土待检区位于淋洗处置区内，待检区地面均采用防渗处理，底部铺设防渗 HDPE 膜，防止污染物向下渗漏。淋洗修复施工四周砌有止水围堰，防止污染土中浸出少量污水溢流造成二次污染。

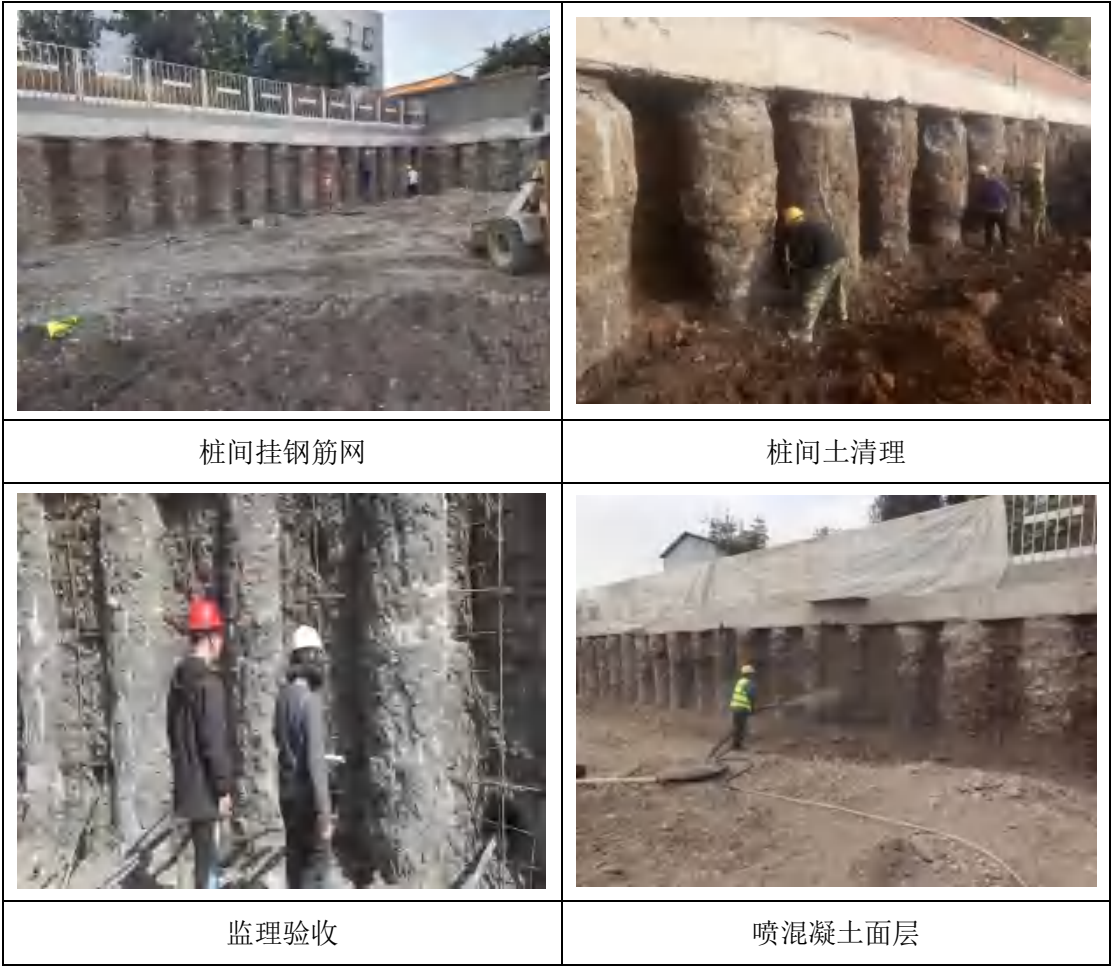
图 3.5-6 桩间护壁施工过程

污染土区域桩间护壁施工时，钩机清不到的地方由人工用洋镐、铁锹等工具将土壤清理出堆到污染区装车运至处置场。

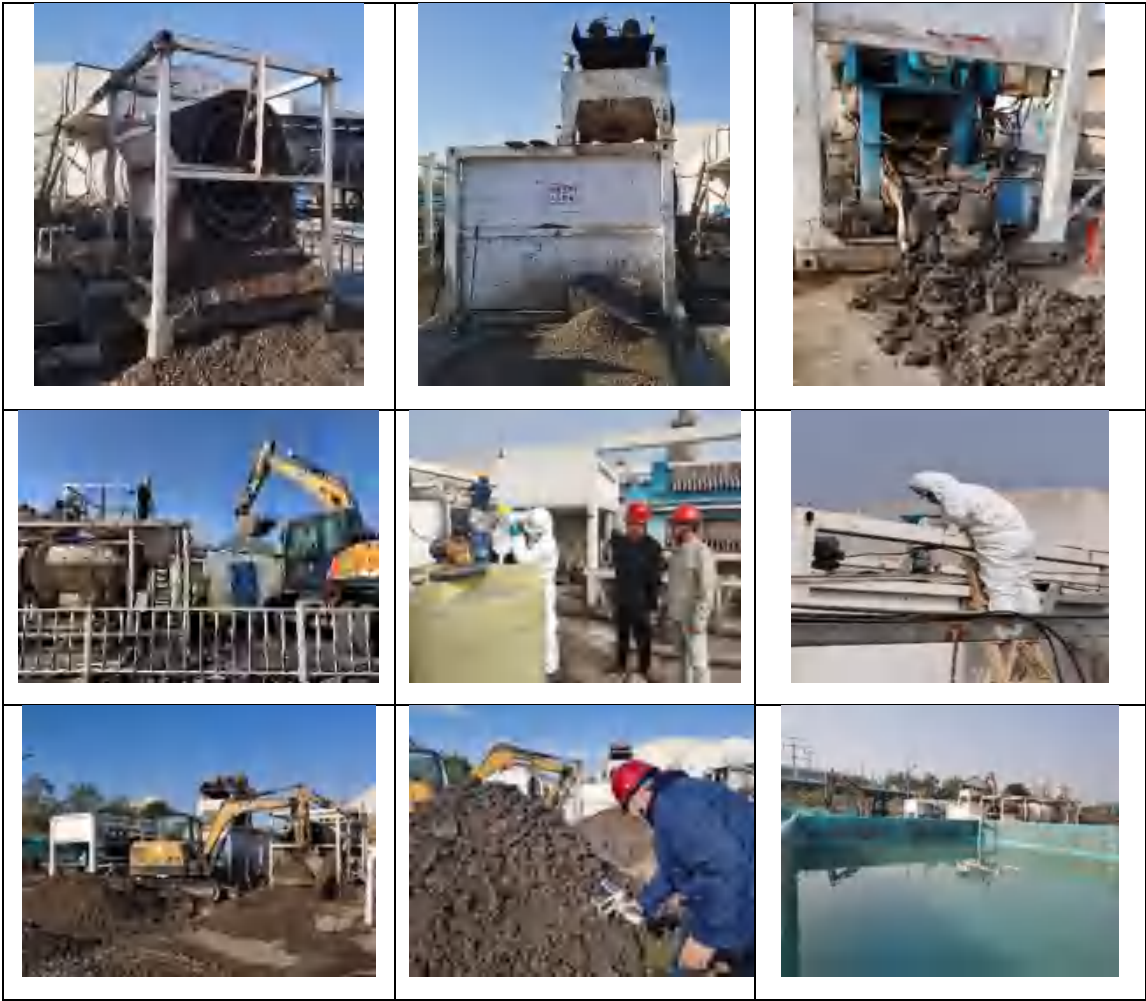
图 3.6-15 化学淋洗设备及运行实景

主要设备包括进料斗与滚筒筛分机。预处理后的土壤经小型挖掘机直接送至进料斗，在滚筒筛分机的入口处喷入淋洗液与污染土壤混合，土壤与淋洗液混合在滚筒段进行连续充分搅拌淋洗，将土壤团块进一步破碎，并将大于 2mm 的渣石筛出，滚筒筛分机末端有高压喷淋设备，对大于 2mm 的砂石进行冲洗，砂石通过滚筒筛分机出料端出土并堆置于中转区。泥浆及小于 2mm 的砂土在滚筒筛分机的筛分段落入泥浆收集池。

由淋洗罐内含细粒度物料的泥浆通过泥浆泵输送至压滤机进行脱水干化处理。经过板框压滤机压滤后泥饼含水量约为 20-40%。干化泥饼由传送带运出，堆置于中转区待自检。压滤产生的淋洗废水进入集水井，其后泵入水处理系统进行处理。

淋洗废水先进入斜板混凝沉淀池进行絮凝沉淀处理，其中添加适量混凝剂（PAC）、絮凝剂（PAM）和重金属捕捉剂去除淋洗液中洗脱的重金属污染物。混凝沉淀池上清液作为循环水进入清水池重复利用，沉淀物进入污泥池暂存。污泥池中絮凝物富含重金属，通过板框压滤脱水后形成的泥饼属于危险废弃物，委托具有专业资质的危废处置单位处置。污泥池压滤废水回流至混凝沉淀池重复处理。

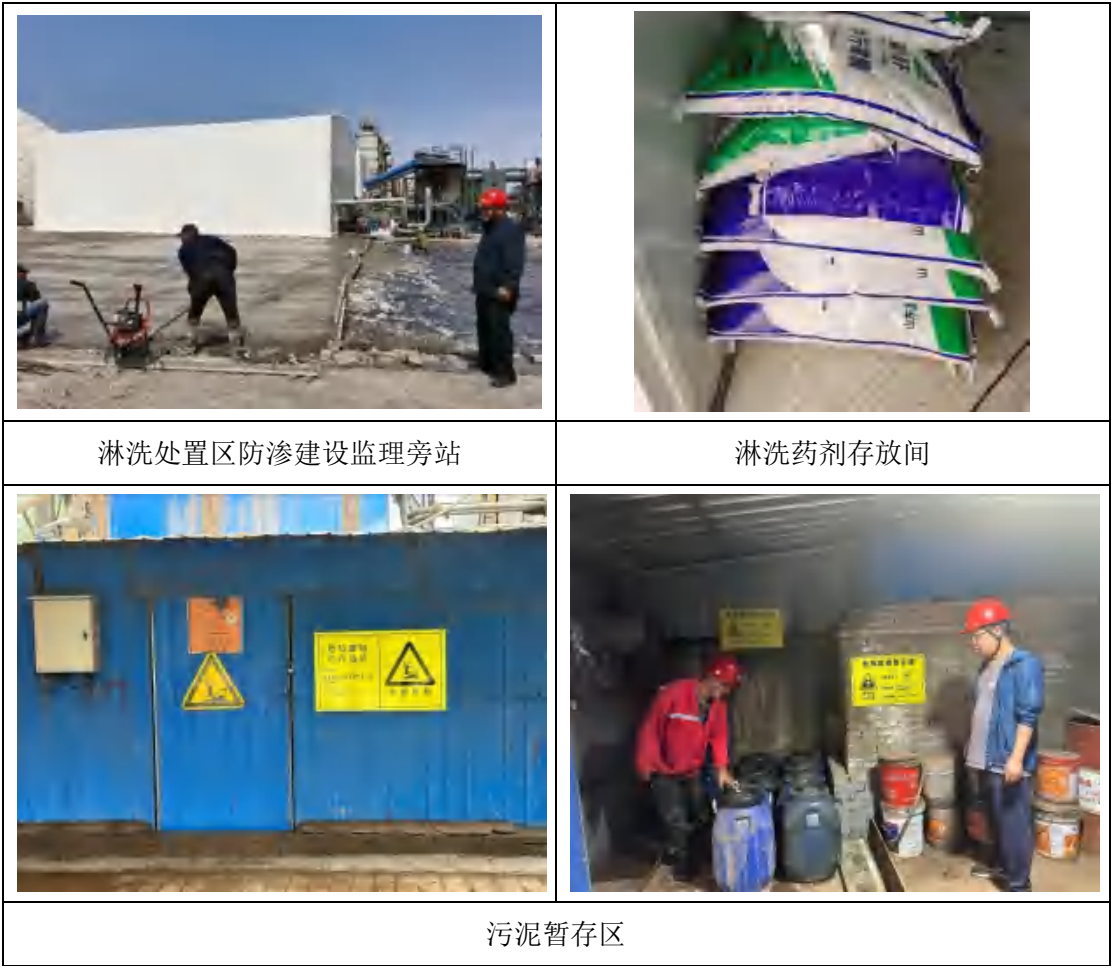
图 3.9-21 淋洗处置区防渗措施

- 1）淋洗处置区地面底部铺设防渗 HDPE 膜，以上采用 20cm 厚度的 C25 抗渗混凝土浇筑，并在淋洗修复区域边缘设置止水防渗围堰，避免修复后土壤堆体溢流扩散。
- 2）淋洗药剂、污泥堆存区位于淋洗处置区内，淋洗处置区在建设阶段严格按照相关要求采取了防渗措施，底部铺设了防渗层，有效防止了药剂泄露、污泥对土壤和地下水的污染。
- 3）淋洗废水处理中产生的污泥装入 200L 蓝色法兰桶收集，在场地指定地点暂存。暂存点有严格的防雨、防渗措施。

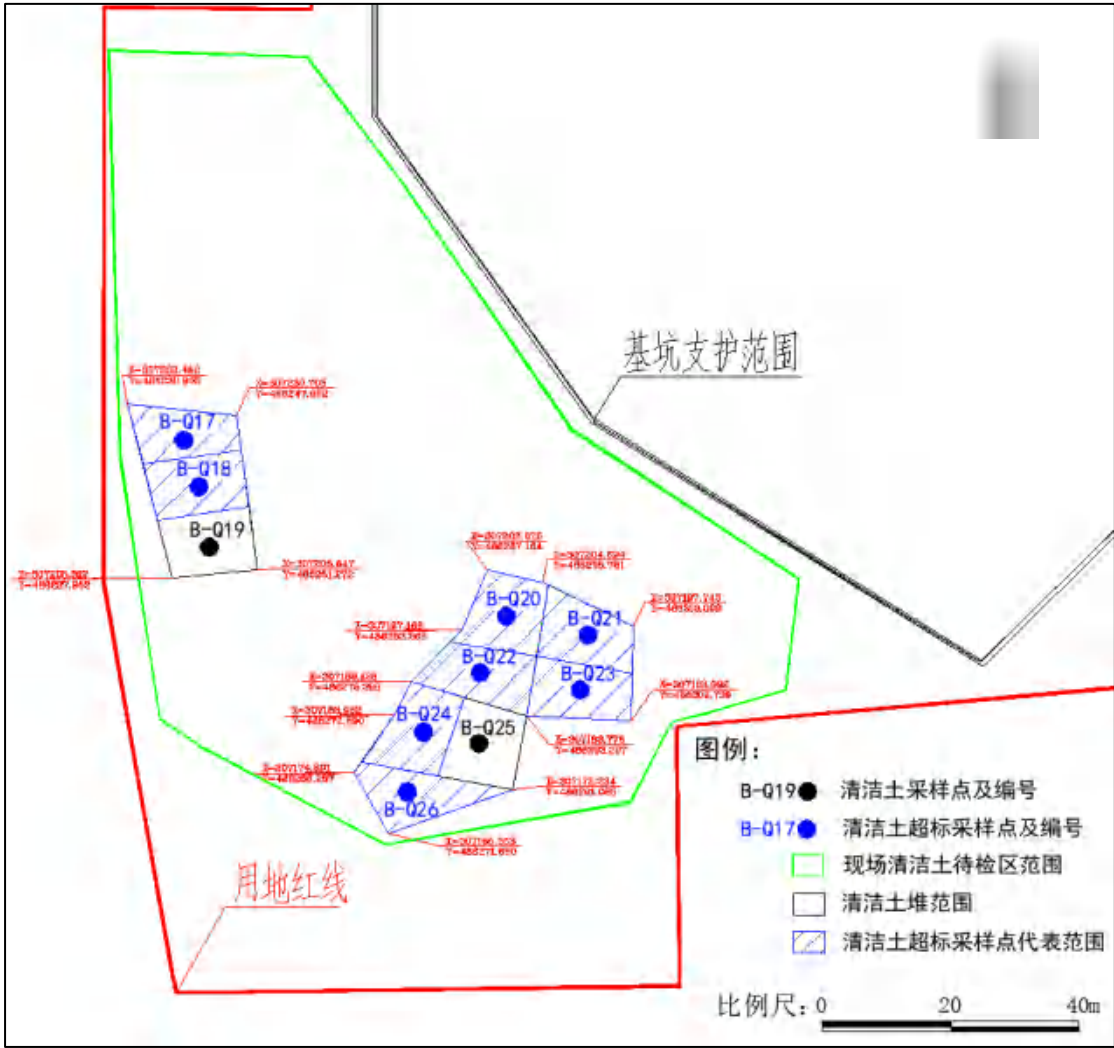
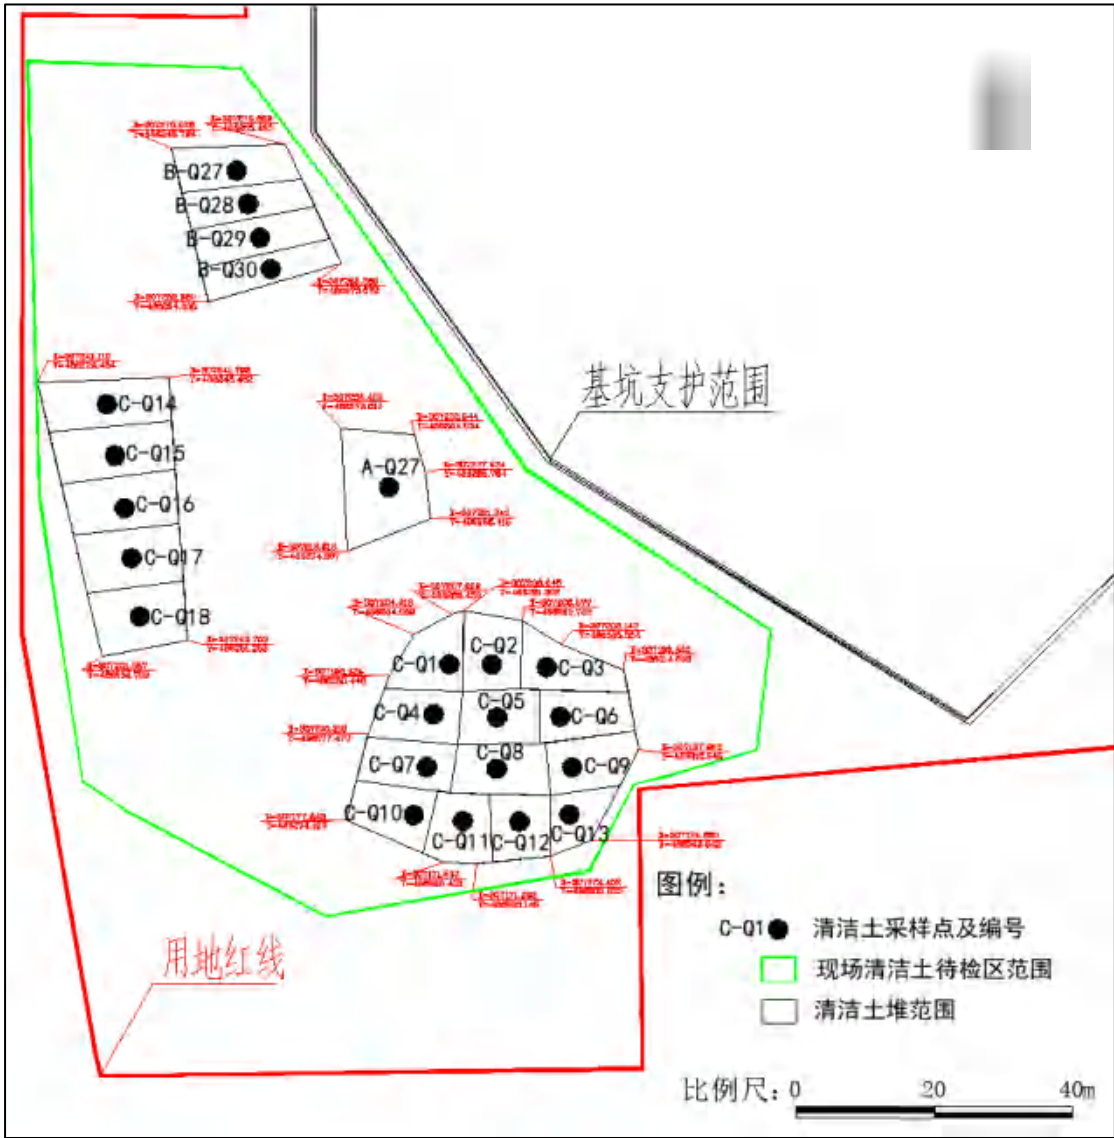
图 8.3-6 清洁土超标点位及代表范围示意图

对堆放于场地西南部清洁土待检区的各个基坑产生的表层剥离土、夹层土、放坡土等进行修复效果采样工作，共采集土壤样品 140 个（含平行样 14 个），监测因子为苯并(a)蒽、苯并(a)芘、苯并(b)荧蒹、二苯并(a,h)蒹、茚并(1,2,3-cd)芘及锑。
