# 石景山区西黄村棚户区改造土地开发项目 C地块(1606-649、1606-650地块)污染 土壤修复工程效果评估报告

工程编号：2022 场评 015

建设单位：北京鎏金置业有限责任公司

评估单位：北京市勘察设计研究院有限公司

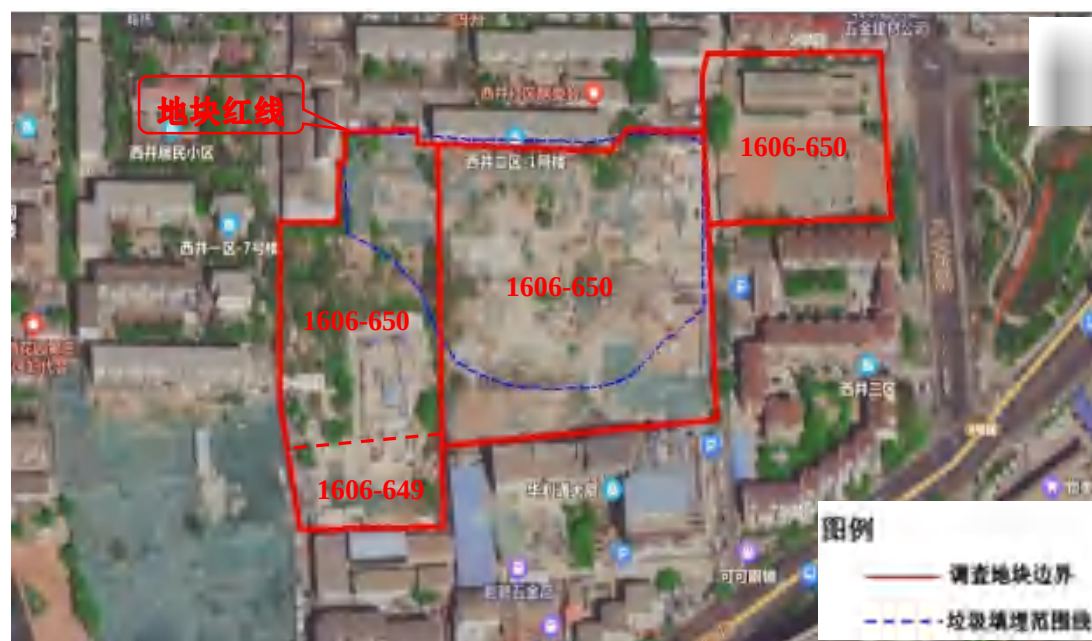
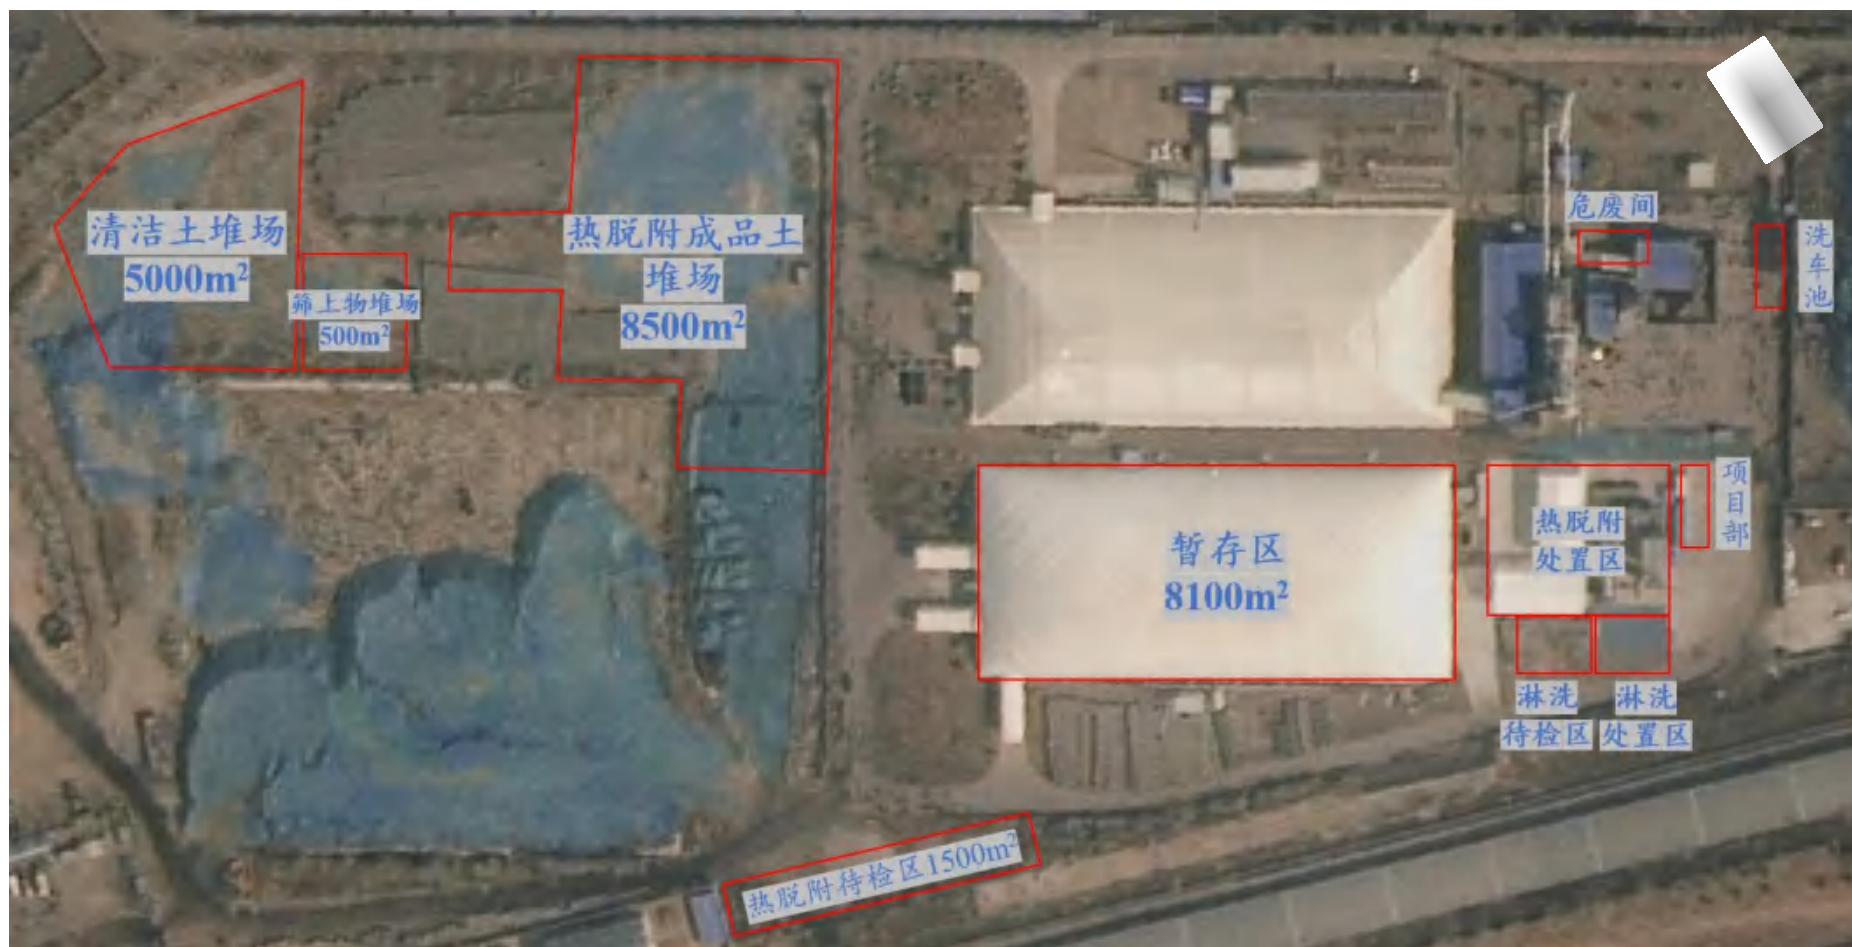
图 1.6-1 地块修复效果评估范围图

本工程效果评估的范围为《石景山区西黄村棚户区改造土地开发项目 C 地块（1606-649、1606-650 地块）污染土壤修复方案》（以下简称“《修复方案》”）中确定的原址基坑清挖范围、清洁土范围、异位修复区、修复后污染土堆存区、污染土壤场内运输道路及清洁土待检区等可能产生二次污染的区域，具体位置见图 1.6-1。

a) 地块位置示意图

c) 修复场地（首钢热脱附项目场地）平面布置图

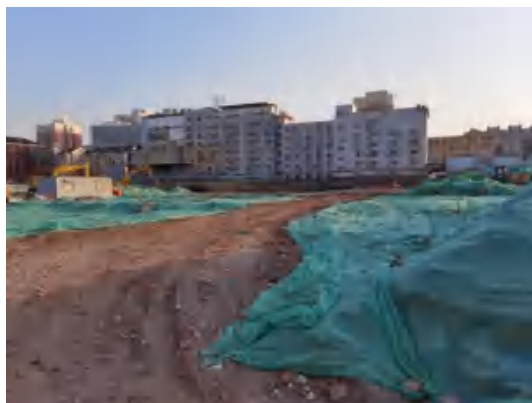
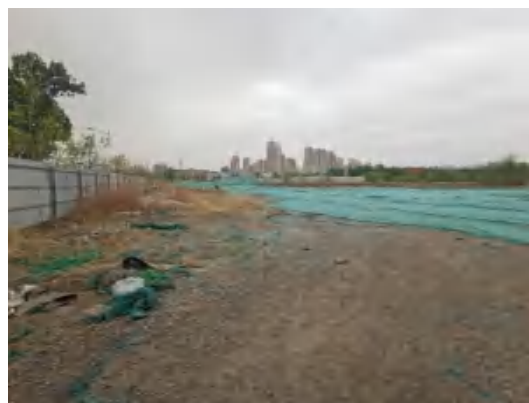
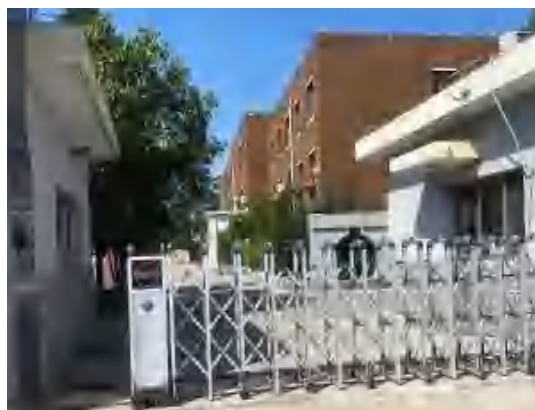
图 2.1-11 地块开挖前现状

地块呈东西向分布，开挖前，地块西部和中部施工区域均为空地，东部西黄

村小学建筑尚未拆除，仍有其他单位办公及值班人员。地块内部分地面由绿色纱网苫盖，部分为水泥硬化地面。地块内有残留拆除建筑垃圾及荒草树木、停放车辆。地块现状见图 2.1-11。

地块中部（空地）

地块西部（空地）

地块东部（西黄村小学）

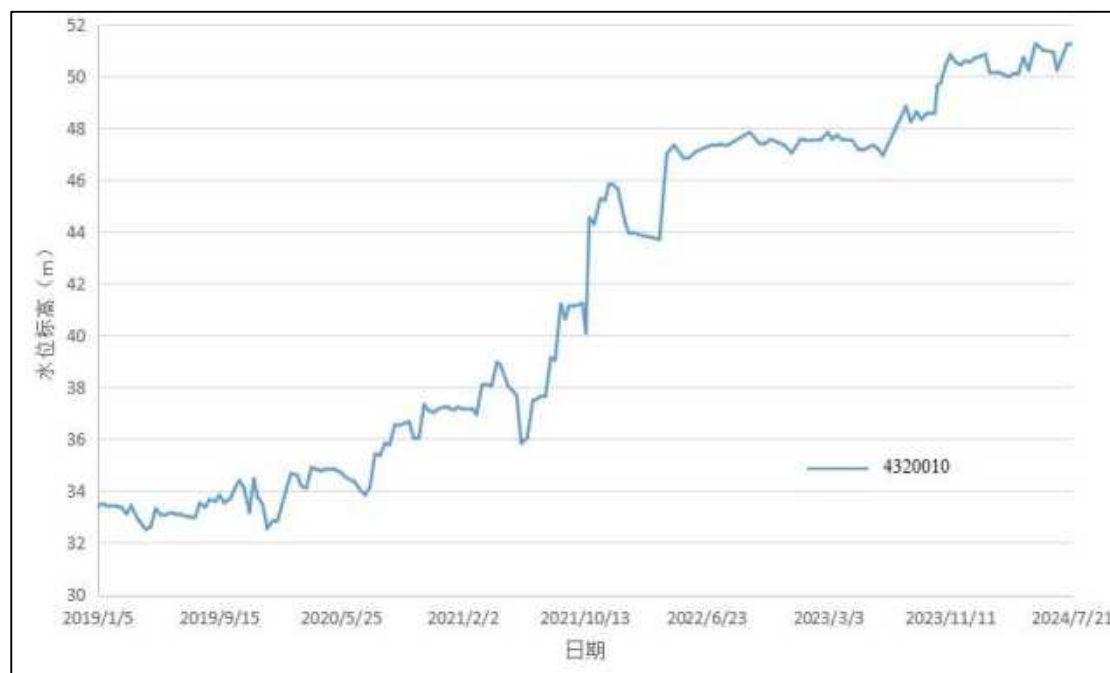
图 2.1-18 区域第 1 层地下水多年水位动态曲线图

根据区域地下水长期监测资料（监测井号为 4320010，位于调查地块东南侧 0.56km 处），绘制调查地块所在区域第 1 层地下水多年水位动态曲线（见图 2.1-18）。从图中可以看出，调查地块所在区域第 1 层地下水多年水位动态规律为：2019 年后地下水位不断抬升。效果评估期间（2024 年 7 月）对比调查期间（2020 年 12 月）地下水位上升了约 14m。

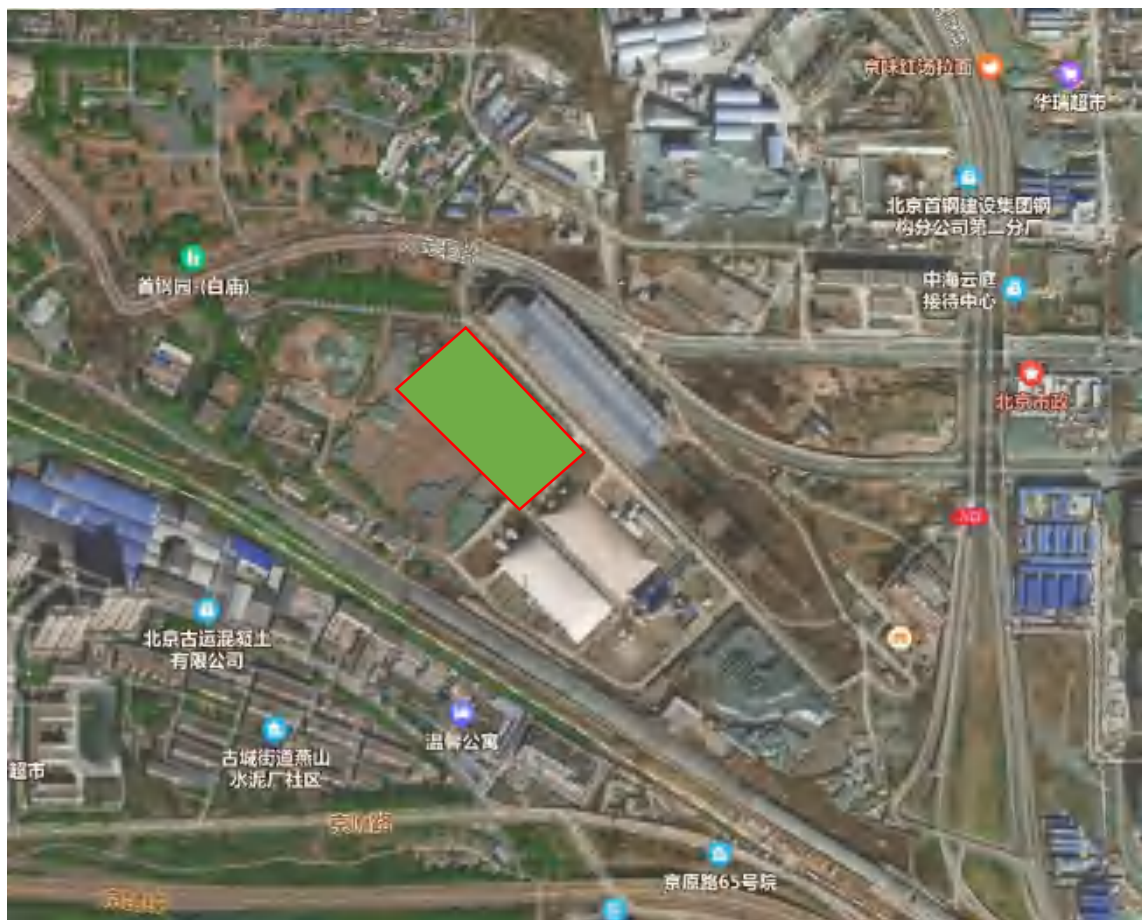
图 2.3-2 土壤修复区域位置图 (绿色区域)

本项目土壤修复区域占地面积约 2.6 万 m<sup>2</sup>，主要建设设施包括：

- ①轻钢结构气膜大棚，1#占地面积 3000m<sup>2</sup>，2#占地面积 1500m<sup>2</sup>，地面采用 200mm 厚 C25 混凝土浇筑，配套建设尾气净化系统；
- ②大棚内安装一套破碎、筛分预处理设施，处置能力 30t/h；
- ③热脱附修复设施，处理能力 25t/h，占地面积 1000m<sup>2</sup>；
- ④化学淋洗设施，处理能力 10t/h，占地面积 400m<sup>2</sup>；
- ⑤成品土临时堆场，占地面积 1500m<sup>2</sup>；
- ⑥天然气气化站，占地面积 700m<sup>2</sup>；
- ⑦项目办公区，占地面积 400m<sup>2</sup>。

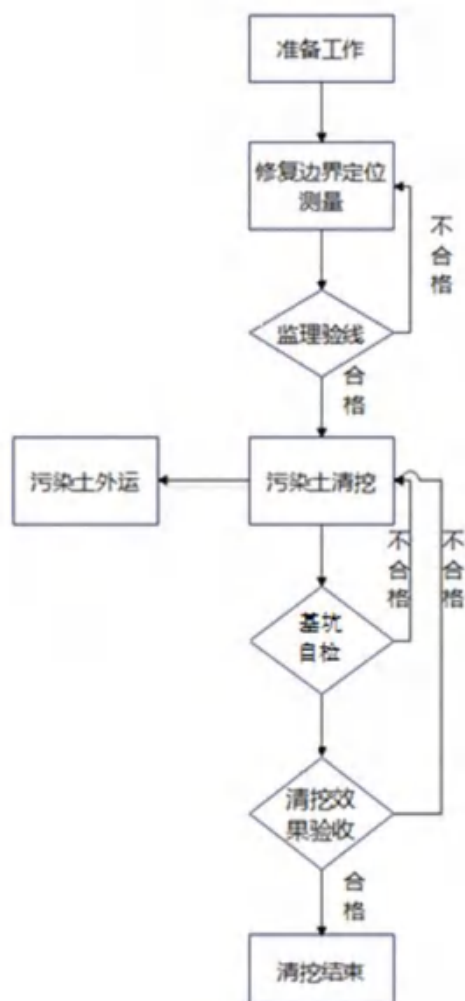
图 2.3-6 清挖流程

清挖流程如下图所示。

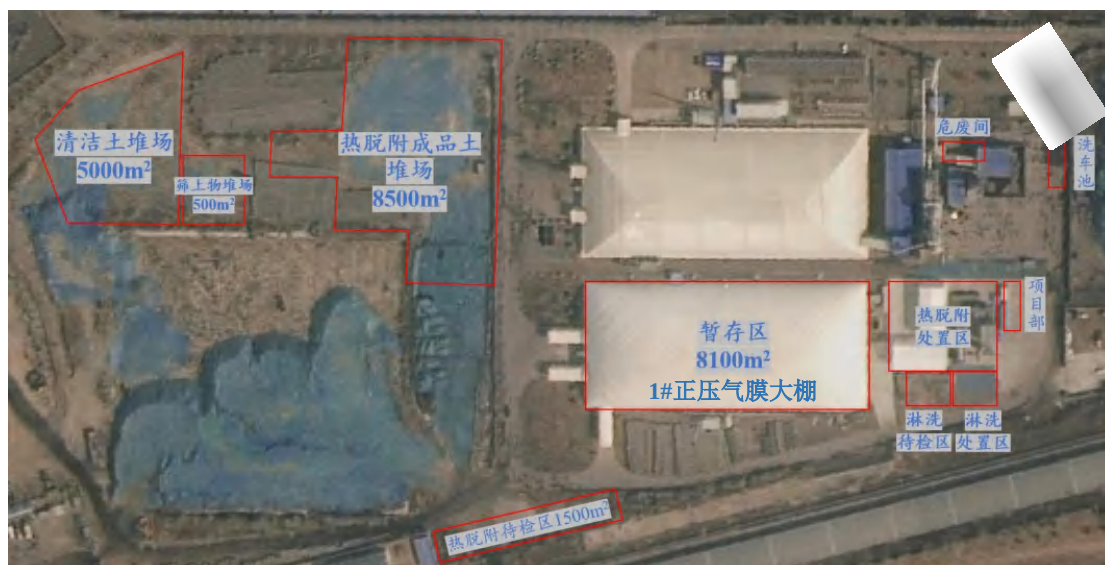
图 2.3-11 变更后修复区域平面布置图

考虑到本工程污染土方量较大，同意新建的 2 个负压气膜大棚无法满足污染土暂存需求。经与修复实施方案编制单位沟通联系确认，本工程污染土暂存场地拟变更为首钢 1#正压气膜大棚，该大棚占地 8100m<sup>2</sup>，内部设有挡土墙隔断，可实现污染土壤的分类暂存，同时大棚配套的有尾气处理设施，可满足项目污染土暂存的环保要求。为降低污染土短距离倒运过程的环境影响，以及配合有机污染土壤的上料及降温出料，本次分别新建负压进料间和出料间，占地面积均为 300m<sup>2</sup>，热脱附及淋洗修复设施调整到 1#正压气膜大棚东南侧建设。

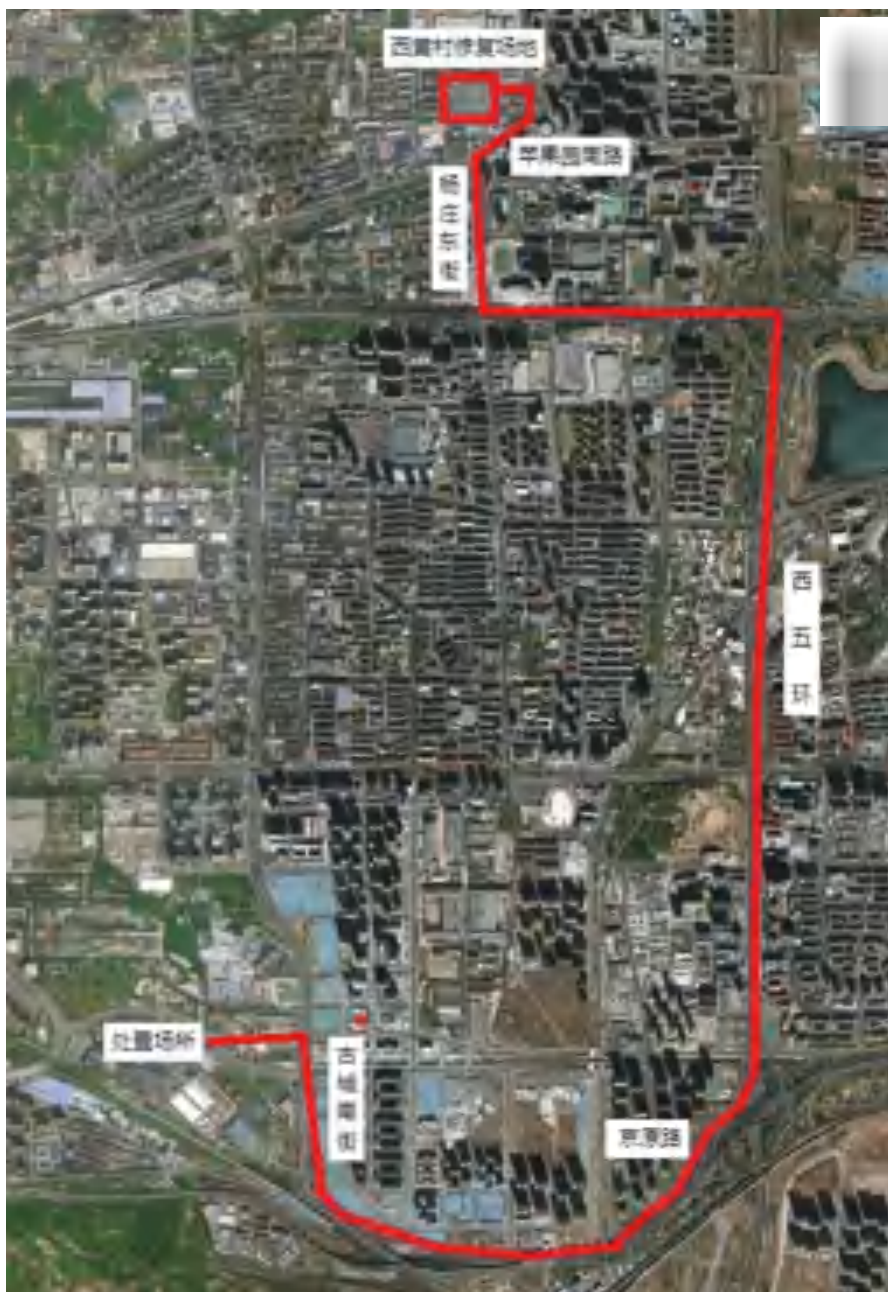
图 2.3-16 变更后污染土运输路线

考虑到污染土运输过程可能存在遗撒现象的发生，且《修复方案》中设计的运输路线两侧主要为居民区、商业街区，敏感点较多，污染土运输过程中易对周边环境产生影响，以及造成交通拥堵现象的发生。为避免以上事项的发生，该设计运输路线进行了变更。

变更后运输路线为：西黄村 C 地块—苹果园南路—杨庄东街—西五环—京原路—古城南街—首钢热脱附项目场地。污染土实际运输路线见图 2.3-16。

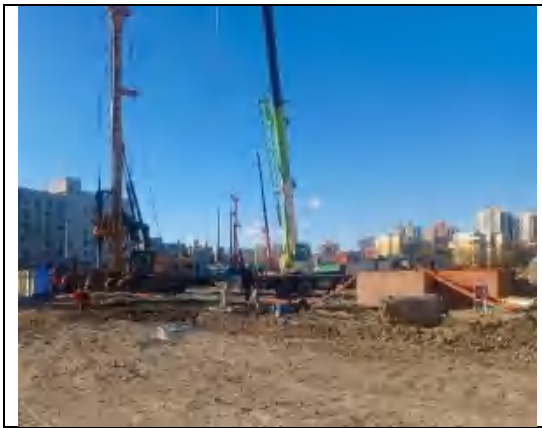
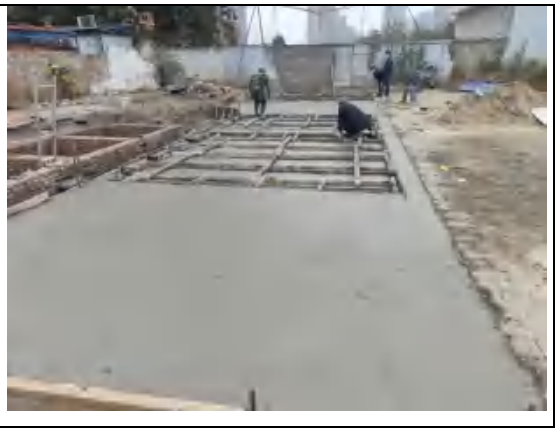
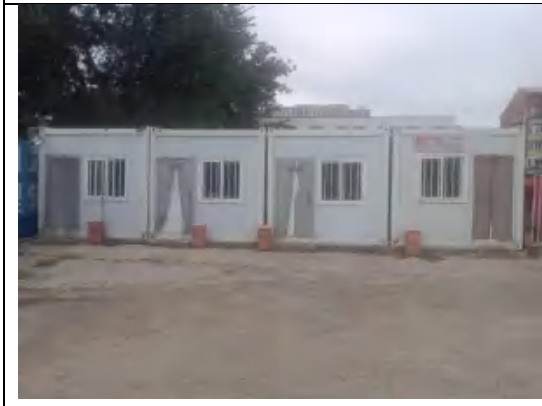
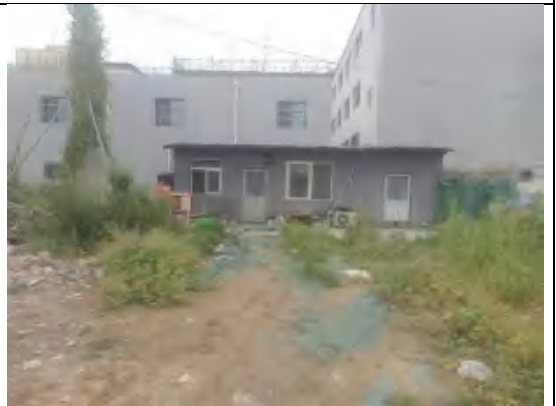
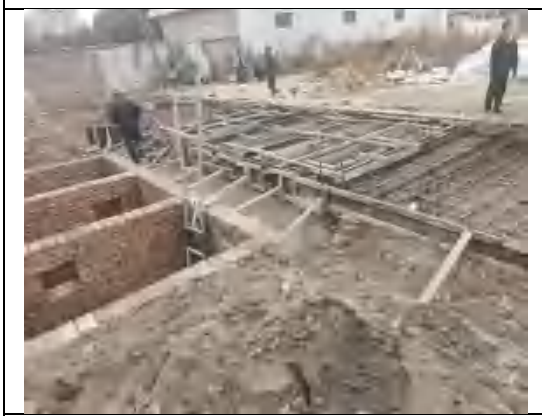
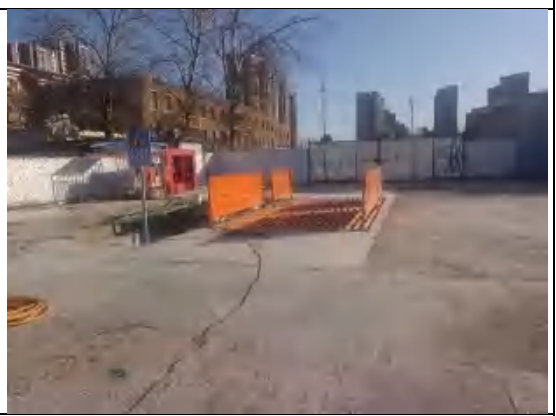
图 3.3-1 清挖场地准备工作

| 根据平面布置，进行生活办公区、车辆冲洗区等临时设施的建设。 | |
| 基坑支护 | 地面硬化 |
| 办公区建设 | 临时宿舍区建设 |
| 洗车池修建 | 洗车池实景 |

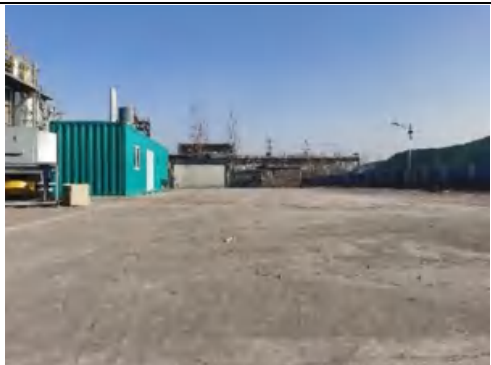
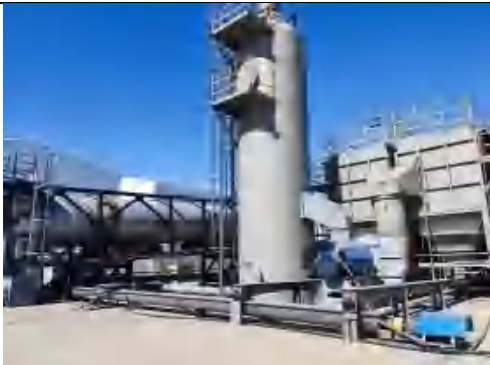
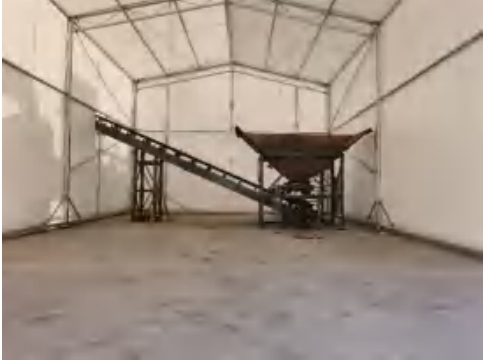
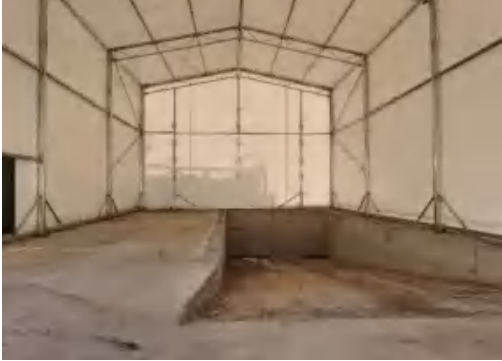
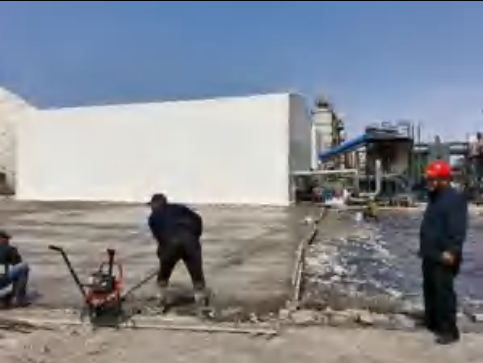
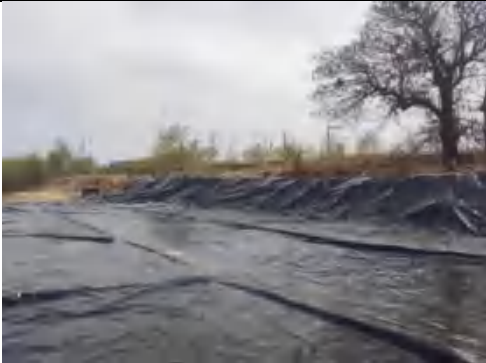
图 3.3-2 修复处置场地准备工作

待检区建设包括淋洗（重金属成品土）待检区和热脱附（有机成品土）待检区，其中重金属成品土待检区临近淋洗处置区，地面均采用防渗处理，底部铺设防渗 HDPE 膜，防渗膜以上采用 20cm 厚度的 C25 抗渗混凝土浇筑，防止污染物向下渗漏。淋洗修复施工四周砌有止水围堰，防止污染土中浸出少量污水溢流造成二次污染。

由于本项目涉及实际转运土方较大，有机成品土堆场在修复期间出现堆高安全受限，2024 年 4 月我司积极协调并建设 1500m<sup>2</sup> 待检区作为有机成品土缓冲待检区域，底部铺设防渗 HDPE 膜，防止污染物向下渗漏。同时进一步协调公司内部各项目需求，后期扩大了有机成品土堆场占地面积。

| 场地硬化 | 热脱附设备安装 |

| 上料间及出料间建设 | |
| 淋洗处置区防渗建设 | 有机成品土待检区建设 |

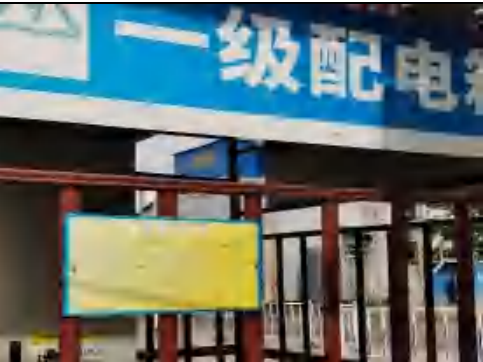
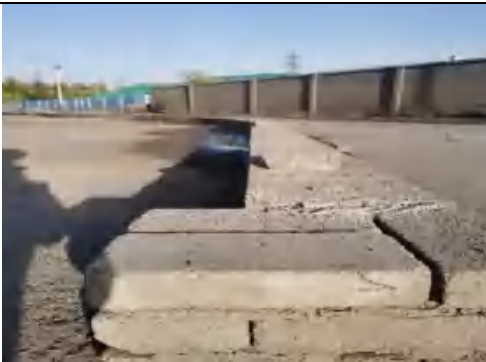
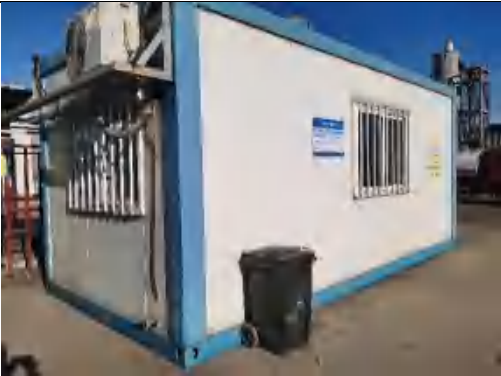
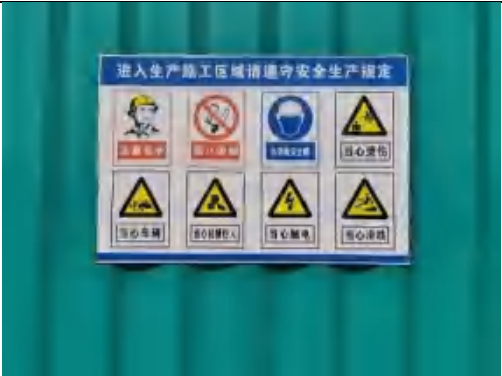
| 临电建设 | 止水围堰建设 |
| 临时项目部建设 | 处置区警示标识 |

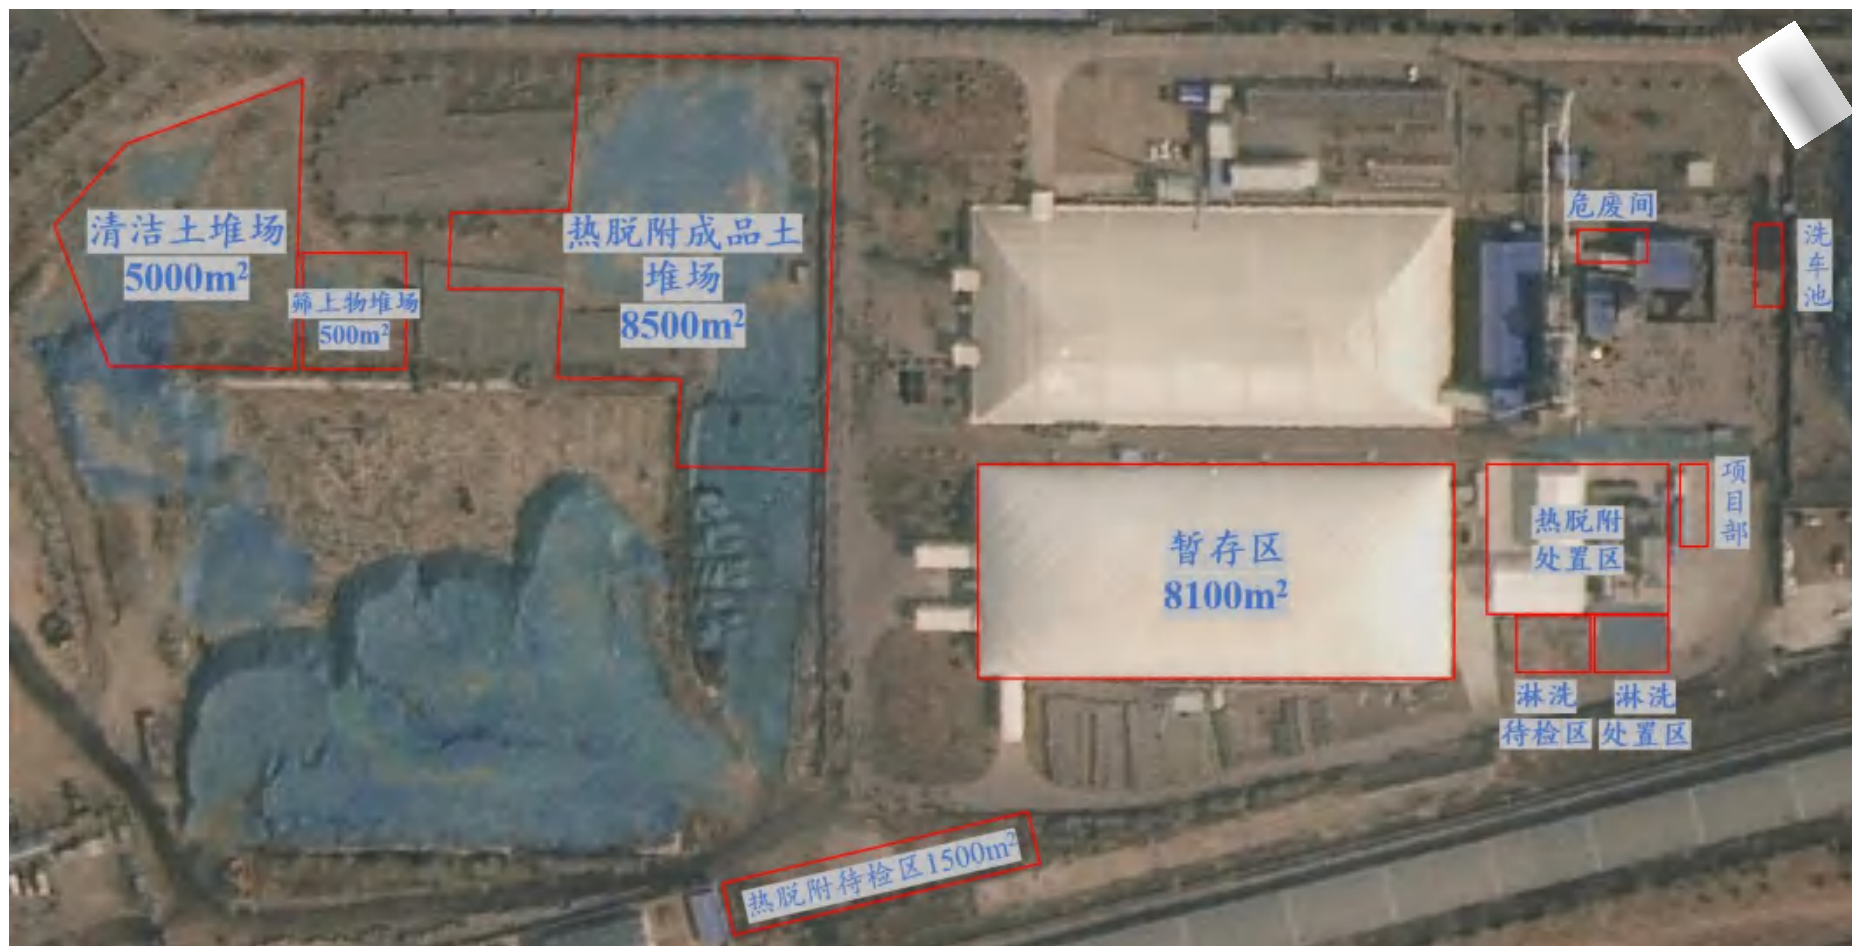
图 3.4-3 修复场地平面布置图

成品土待检区位于气膜大棚西北和西南侧，包括淋洗（重金属成品土）待检区和热脱附（有机成品土）待检区，其中重金属成品土待检区位于淋洗处置区内，待检区地面均采用防渗处理，底部铺设防渗 HDPE 膜，防止污染物向下渗漏。淋洗修复施工四周砌有止水围堰，防止污染土中浸出少量污水溢流造成二次污染。

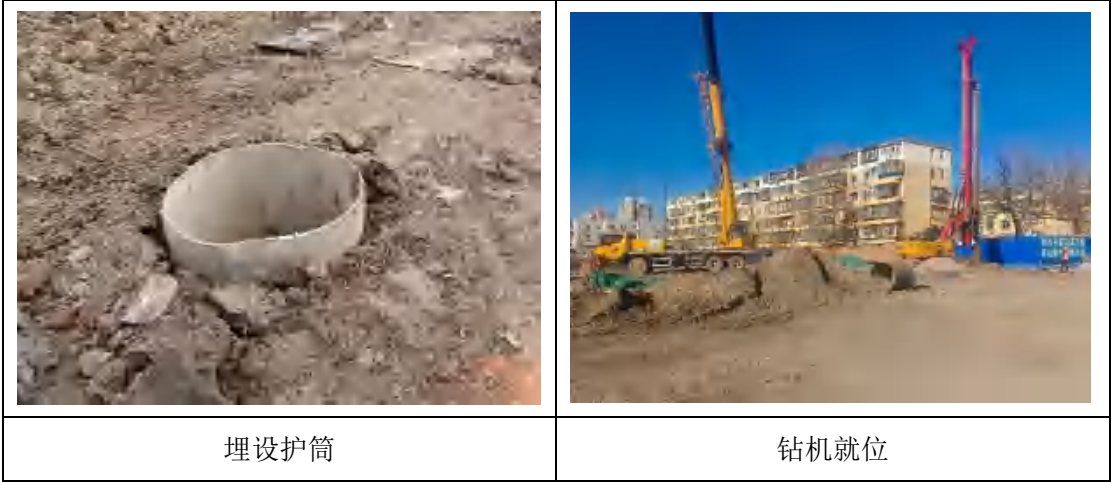
图 3.5-3 护坡桩施工

护坡桩施工采用旋挖钻机成孔、下入钢筋笼、水下灌注混凝土成桩。

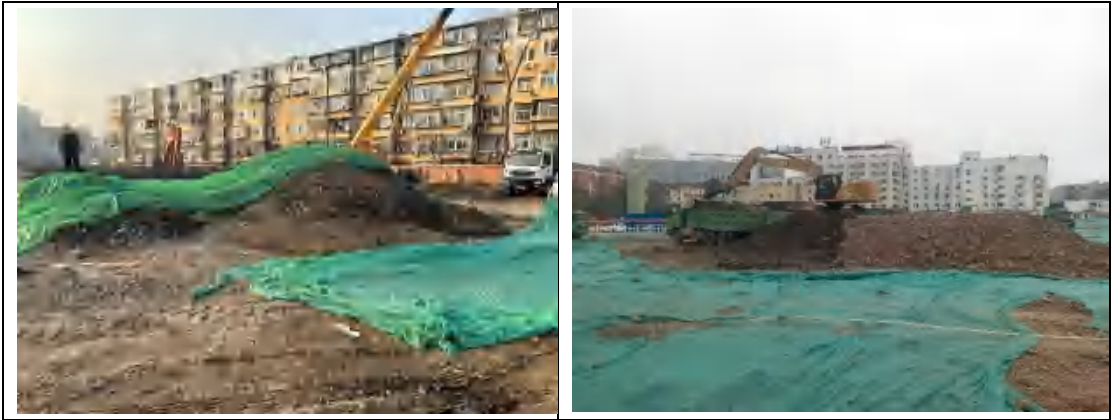
图 3.5-4 桩土堆放、外运

基坑北边污染土区域（多环芳烃）在打桩过程中，不同打桩深度涉及的污染土在竖直方向上并不在同一污染分层，为防止施工过程中二次污染，在钻孔过程采用分层钻孔取土，钻出的污染土存放于第一层污染土区域，污染开挖时随第一层污染土运至处置场。

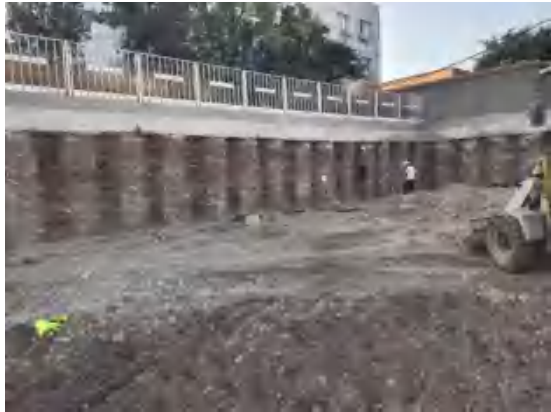
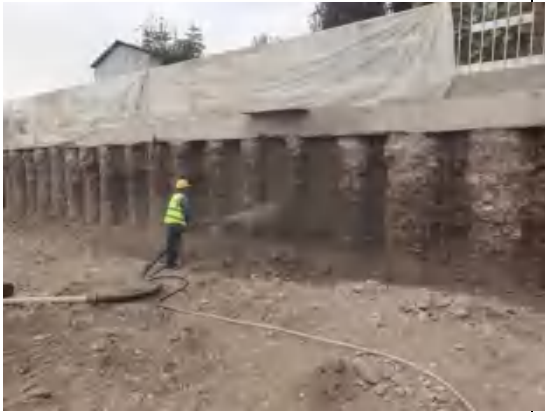
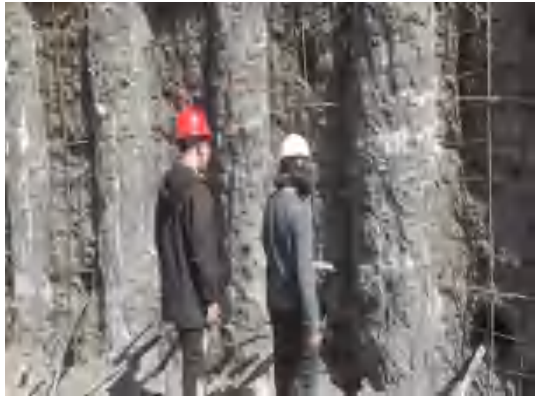
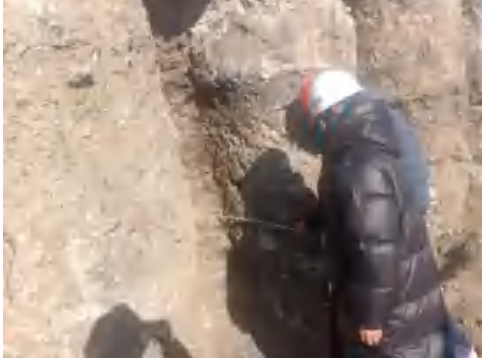
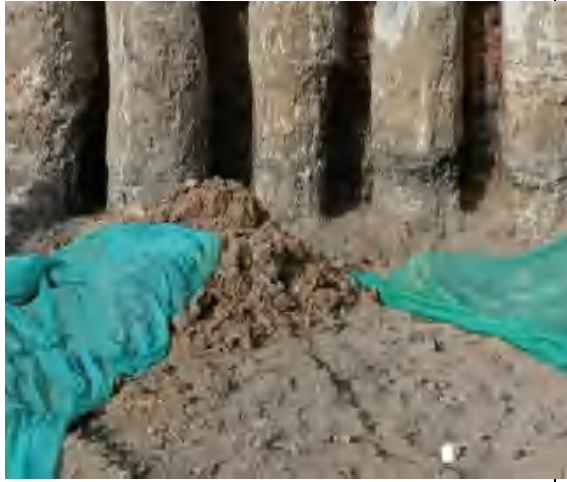
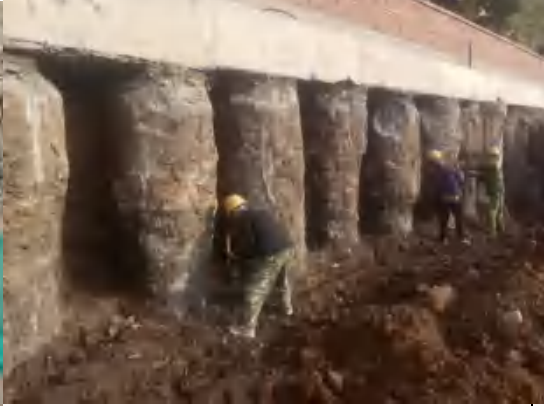
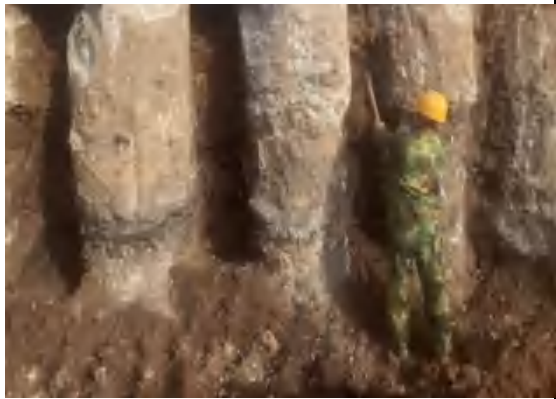
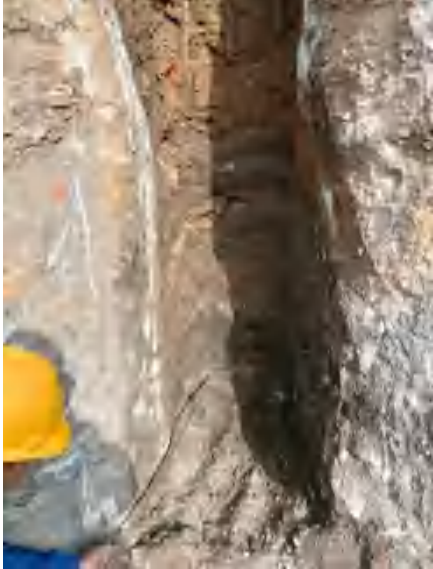
图 3.5-6 桩间护壁施工过程

污染土区域桩间护壁施工时，钩机清不到的地方由人工用洋镐、铁锹等工具将土壤清理出堆到污染区装车运至处置场。

| 桩间挂钢筋网 | 喷混凝土面层 |
| 监理验收 | 监理验收 |

| 桩间土清理 | 桩间土清理 |

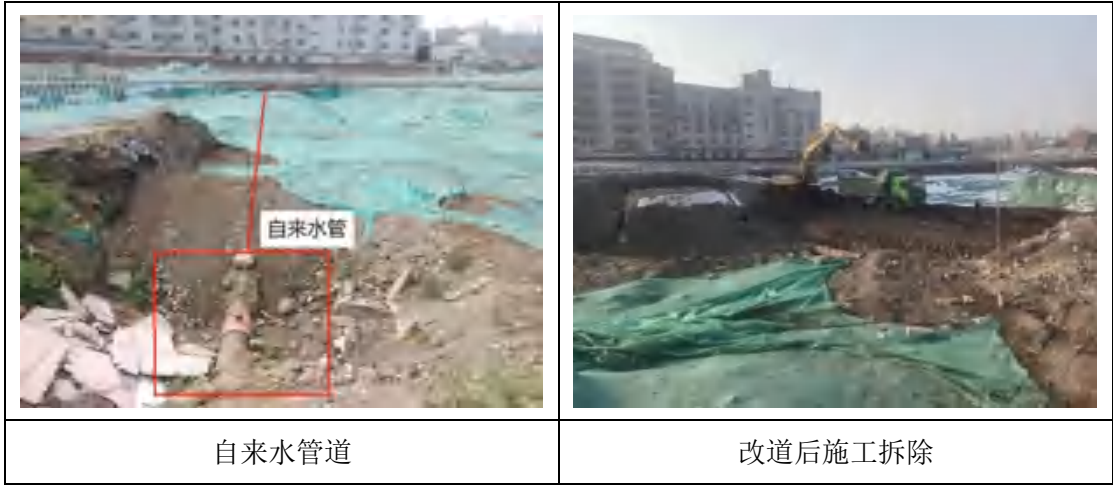
图 3.5-13 自来水管道拆除影像

水管拆除：场地北侧小区内对水管改道，改道后封堵水管两侧将水管内剩余水排入市政污水管道，水排出后施工场地内水管进行拆除。

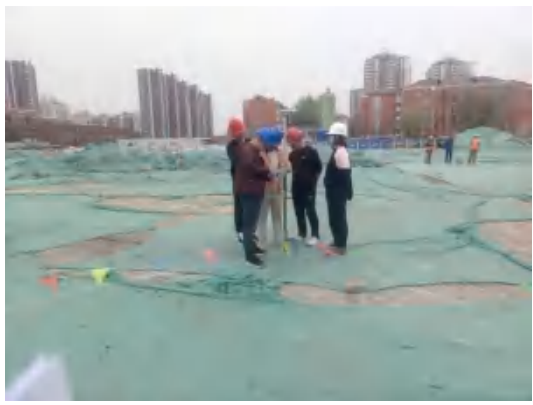
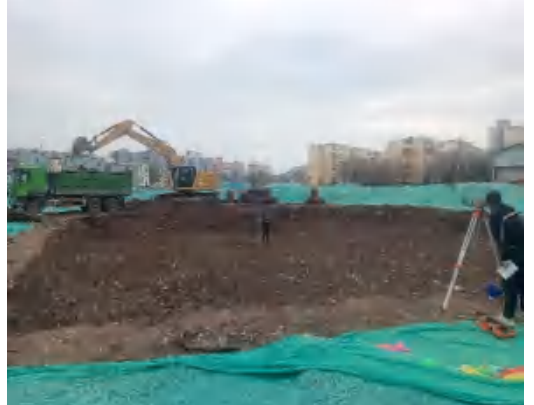
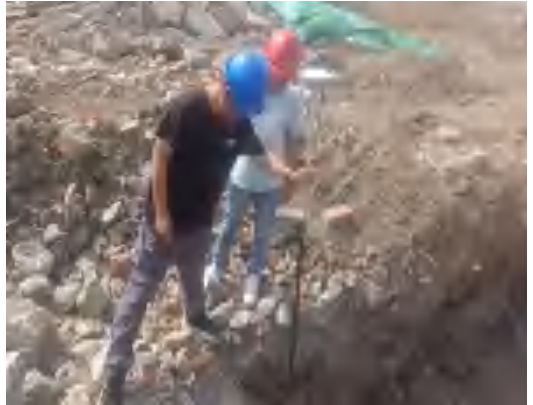
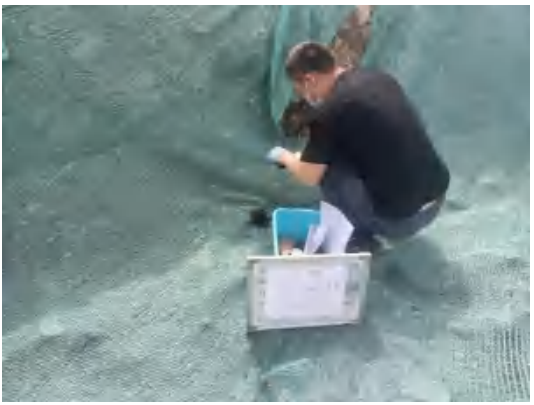
图 3.5-15 第一层（0-1m）污染土清挖现场施工过程影像

第一层（0-1m）修复范围内包括 A1、A2、A3、A4、A5 等 5 个基坑，设计清挖深度为 1.0m。2023 年 4 月 3 日~2023 年 4 月 15 日依次对 A1、A2、A3、A4 区域污染土（多环芳烃）清挖外运至处置场热脱附处理；2023 年 4 月 16~2023 年 4 月 17 日对 A5 区域污染土（重金属）清挖外运至处置场淋洗；2024 年 5 月 7 日~2024 年 5 月 9 日护坡桩外 A4 区域污染土（多环芳烃）清挖外运至处置场热脱附。

| 污染区域开挖前监理验线 | 清挖过程中 |
| 清挖完成后监理验槽 | 自检采样 |

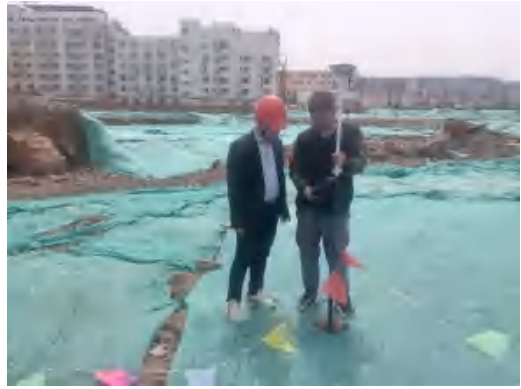
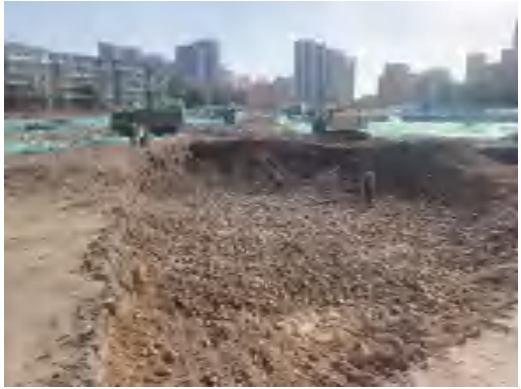
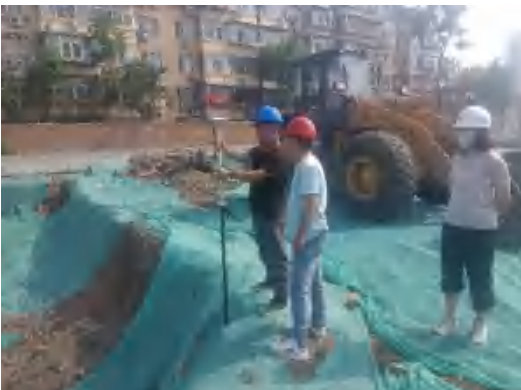
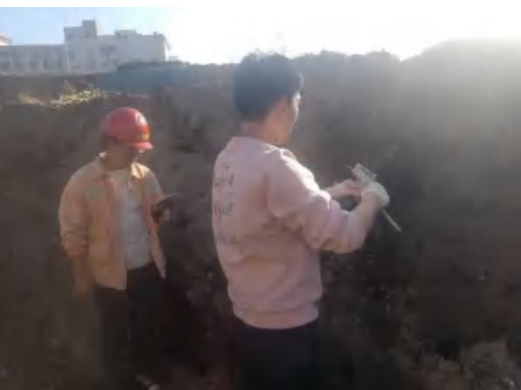
图 3.5-16 第二层（1-3m）污染土清挖现场施工过程影像

第二层（1-3m）污染土修复范围内包括 B1、B2、B3、B4、B5 等 5 个基坑，设计清挖深度为 2.0m。2023 年 5 月 1 日~2023 年 5 月 14 日依次对 B1、B2、B3 部分、B4 区域污染土（多环芳烃）清挖外运至处置场热脱附处理；2023 年 10 月 13 日~2023 年 10 月 21 日对 B5 区域污染土（重金属）清挖外运至处置场淋洗；2023 年 11 月 12~2024 年 1 月 3 日对 B3 区域剩余污染土（多环芳烃）清挖外运至处置场热脱附处理。

| 污染区域开挖前监理验线 | 清挖过程中 |
| 开挖完成监理验基坑深度、范围 | 自检采样 |

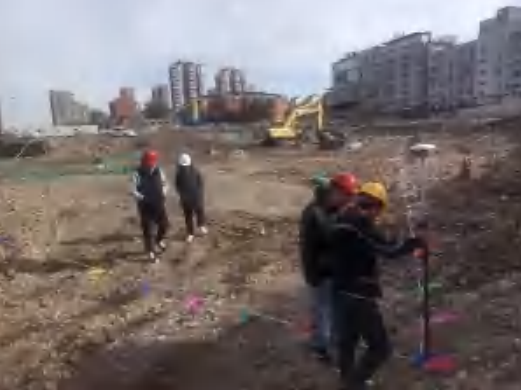
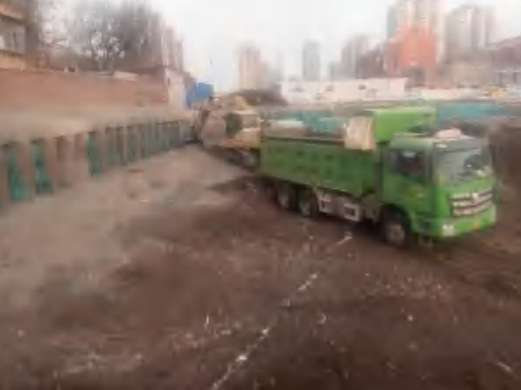
第三层（3-5m）污染土修复范围内包括 C1、C2、C3、C4、C5 等 5 个基坑，设计清挖深度为 2.0m。2023 年 10 月 21 日~2024 年 1 月 28 日依次对 C1、C2、C3、C5、C4 区域污染土（多环芳烃）清挖外运至处置场热脱附处理。

| 污染区域监理验拐角点、边线 | 清挖过程中 |

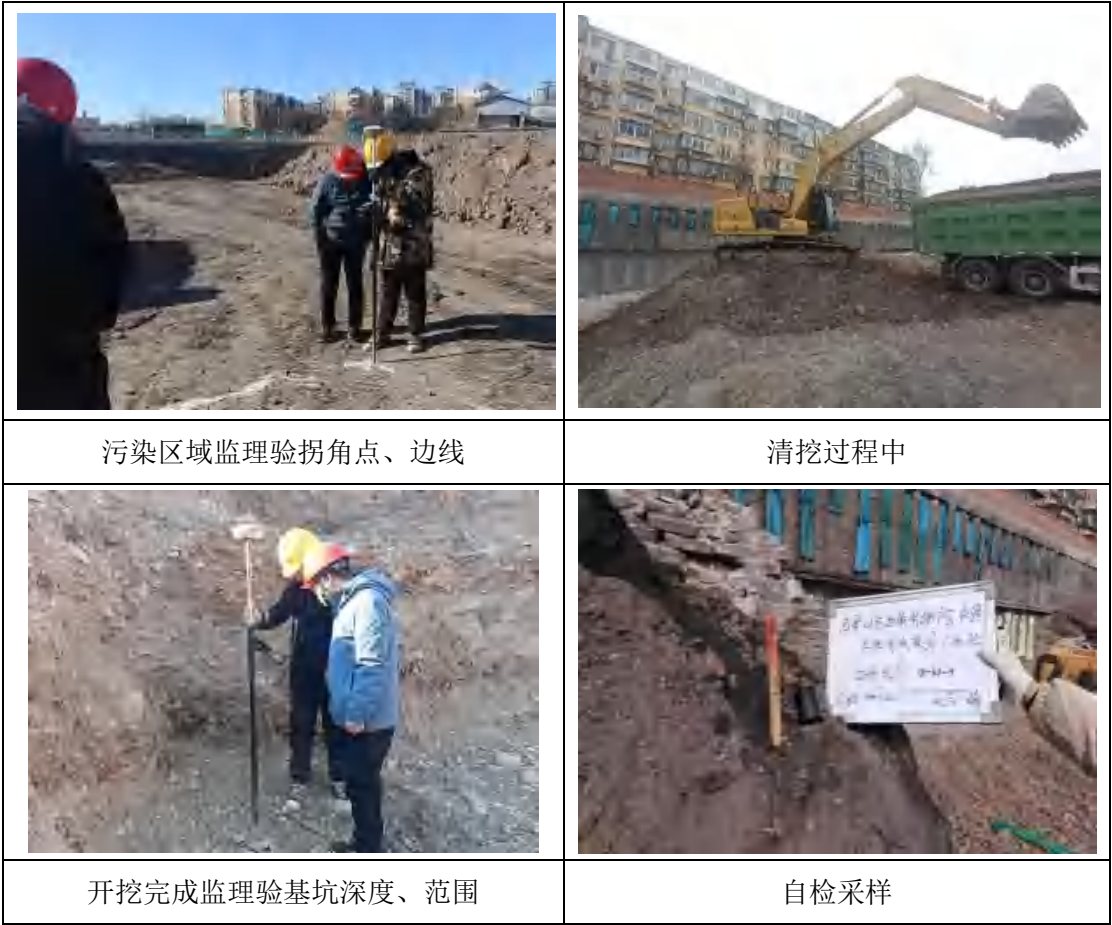
图 3.5-18 第四层（5-8m）污染土清挖现场施工过程影像

第四层（5-8m）污染土修复范围内包括 D1、D2 等 2 个基坑，设计清挖深度为 3.0m。2024 年 1 月 23 日~2024 年 4 月 2 日依次对 D1、D2 区域污染土（多环芳烃）清挖外运至处置场热脱附处理。

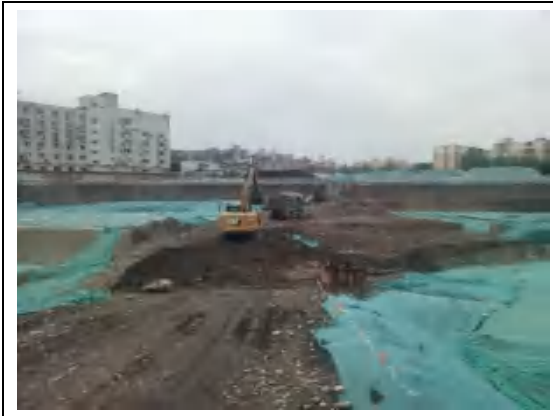
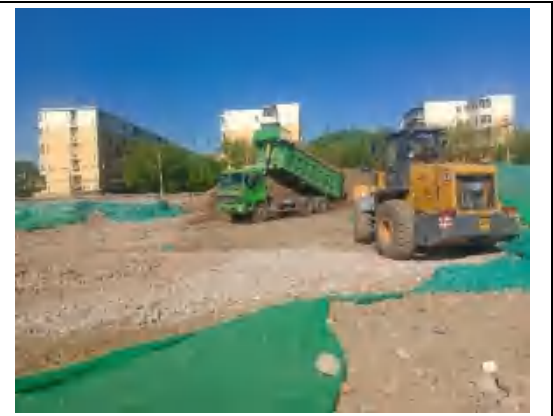
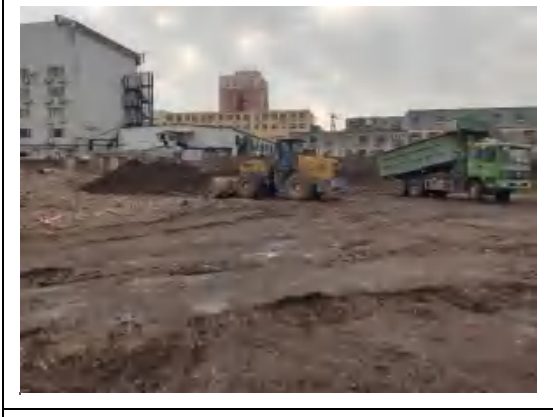
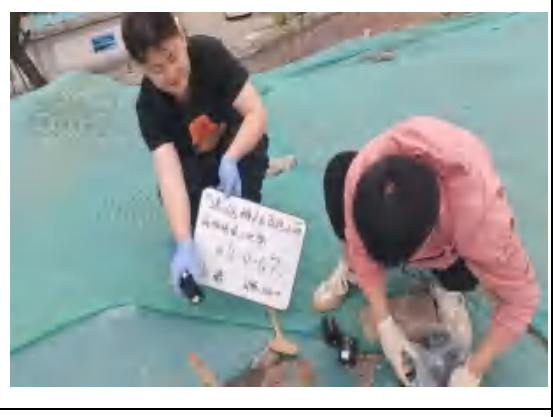
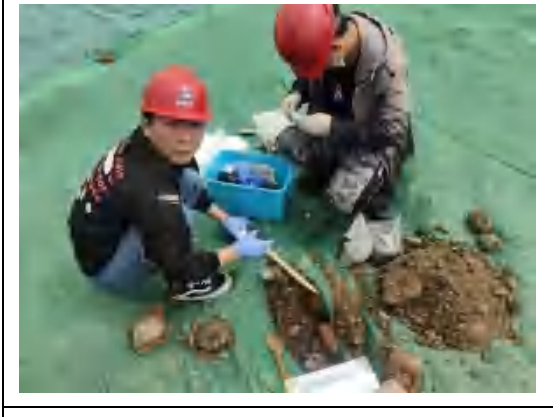
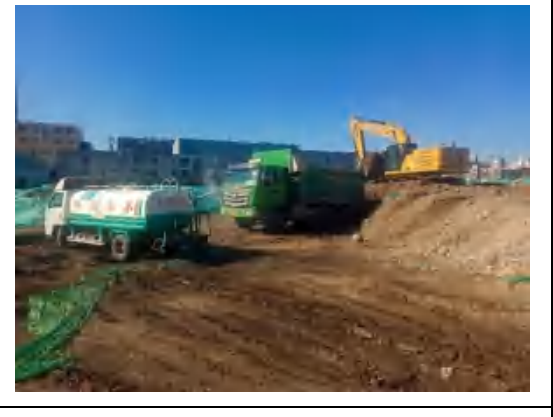
图 3.5-31 清洁土过程影像

污染土修复范围清挖完检测合格后，对非污染土壤进行开挖，开挖后的非污染土壤运输至现场非污染土待检区单独存放码堆，对非污染土堆按照每 500m 采集一个样品进行检验，采集样品时监理旁站，检测结果报送监理单位，检测合格

外运到暂存区存放，若样品检测不合格则需及时运往处置场按污染土进行处理。

| 清洁土倒运现场待检区 | 现场待检区堆载 |
| 现场待检区堆载 | 自检取样 |
| 自检取样 | 检测合格（不合格）外运处置场 |

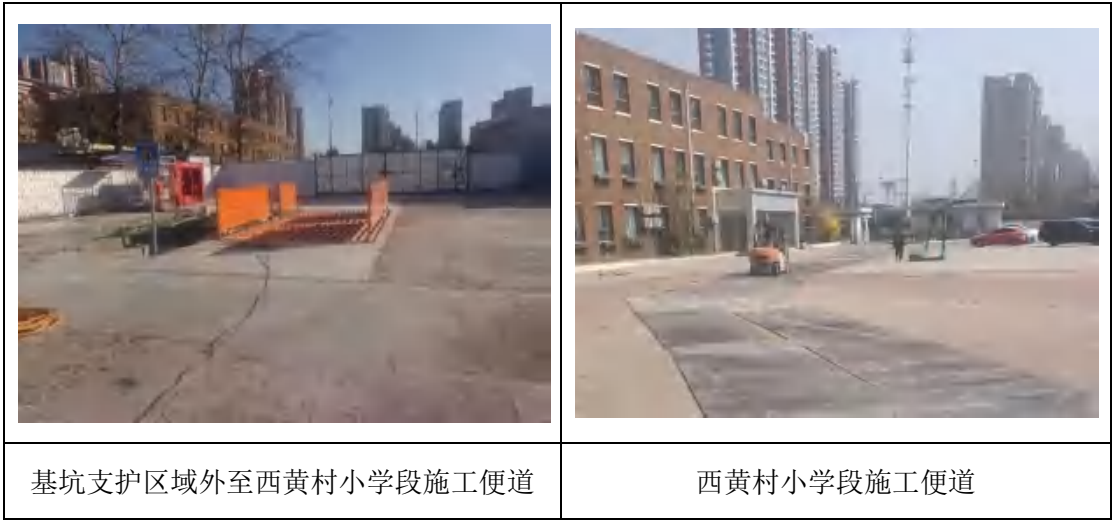
图 3.5-42 基坑支护区域外施工便道

对基坑支护区域外施工便道进行混凝土硬化处理，道路硬化区域与原西黄村小学内硬化地面相接，混凝土浇筑厚度 50cm，西黄村小学路段铺设两排钢板，基坑支护区域东侧出入口处设置了洗车池，土方运输车辆在基坑支护区域内装土后进行压实、苫盖，将运输车外表清扫干净后出基坑支护区域，经过洗车池冲洗车身及轮胎，冲洗干净后再经西黄村小学路段运出场地，运输过程中不会对基坑支护区域外施工便道土壤造成二次污染。效果评估单位在对基坑支

护区域内的施工便道采样检测过程中发现部分土壤样品存在超标现象，针对超标点位进行扩挖，扩挖后补采样品，直到检测合格为止。

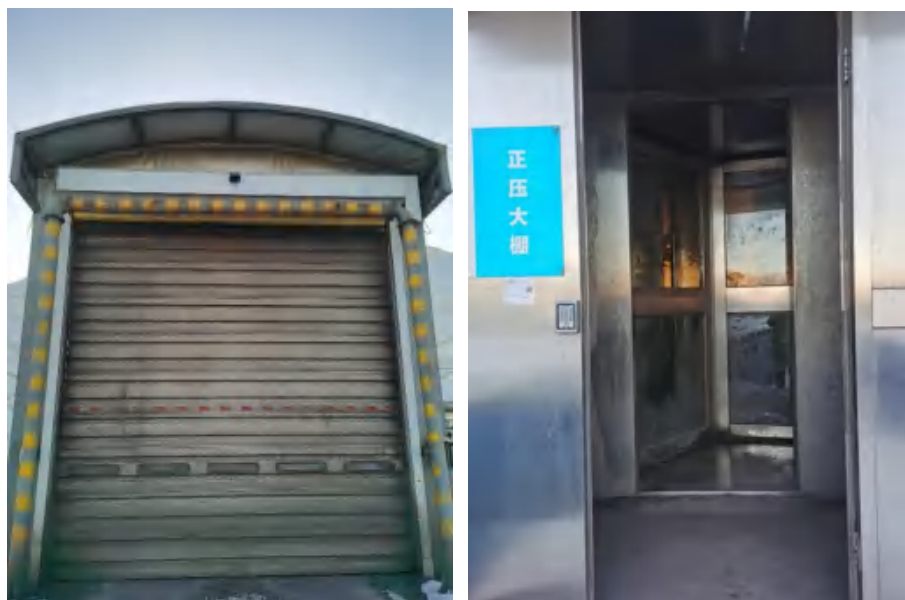
图 3.6-1 运输车辆及人员出入系统

系统主要包括车辆进出的双层门，双层气密门的开闭和关闭采用红外线感应，从第一道门先开启，车辆进入气密通道，第一道门关闭，到第二道门开启，运输车辆进入气膜内部，第二道门关闭，完成卸土作业。人员进出有三叶式旋转门和安全门。

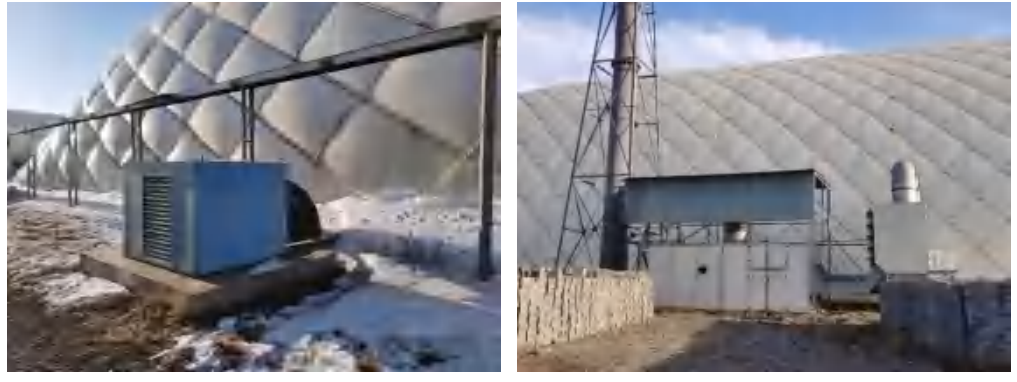
图 3.6-3 密闭大棚送风及尾气处理系统

密闭大棚以大空间、大跨度、内部无梁无柱、无泄露的空气支撑膜结构对污染土作业区进行密闭储存，污染土释放出的有害气体密闭在空气支撑膜结构中，不会释放到大气之中，防止有害气体的施放对空气环境造成污染。

通过送风、排风，对密闭结构内部的气流进行有组织处理并排放，同时对其浓度进行监测、通过特殊工艺稀释导流收集，保证作业区人员的安全，然后经过特殊的气体处理装置进行处理，实现达标排放；同时保证修复工程机械的全天候正常作业，不受雨雪以及大风天气的影响，有效防止扬尘、以及降水下渗对地下水的危害。
