# 石景山区西黄村棚户区改造土地开发项目 C地块(1606-649、1606-650地块)污染 土壤修复工程效果评估报告

工程编号：2022 场评 015

建设单位：北京鎏金置业有限责任公司

评估单位：北京市勘察设计研究院有限公司

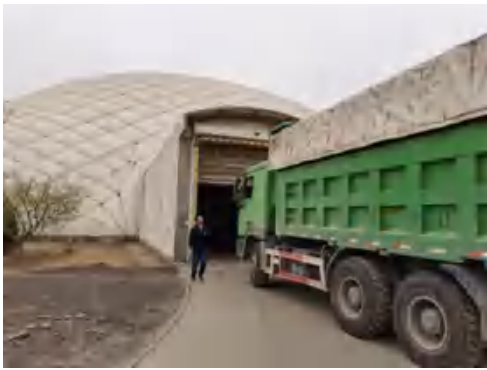
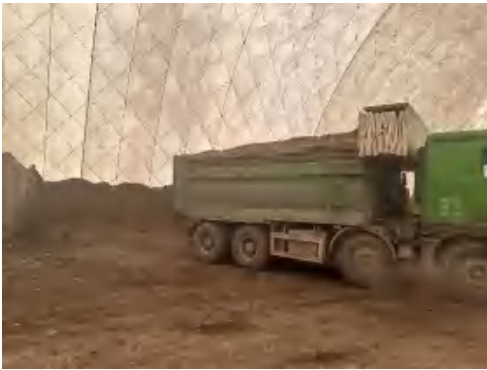
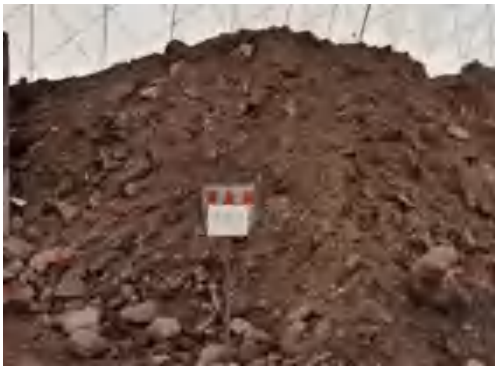
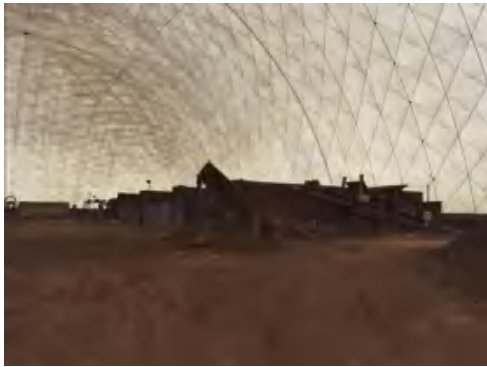
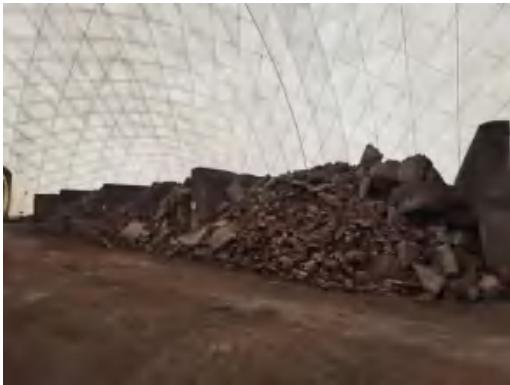
图 3.6-4 污染土暂存情况

本项目污染土壤主要为多环芳烃和重金属镉，污染土壤分类转运并暂存在密闭大棚内相应储存区域，重金属污染土壤、重金属与有机复合污染土壤暂存过程插设标识牌，避免污染土交叉污染。密闭大棚内通过及时安排筛分预处理作业，减少不同类污染土壤的同时暂存时间。

| 污染土进场 | 污染土卸车 |
| 污染土壤暂存区 | 筛分及筛分后污染土暂存区 |
| 预处理筛上物暂存区 | |

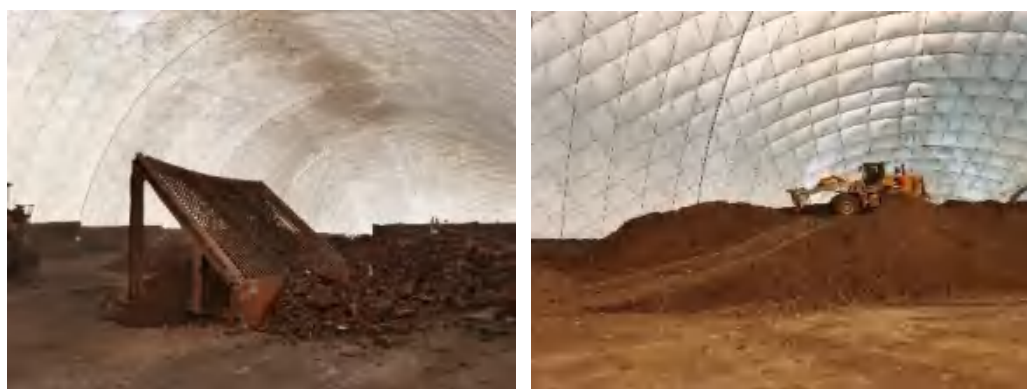
图 3.6-6 污染土筛分预处理与棚内暂存情况

污染土壤的预处理主要包括破碎和筛分，筛分产生的筛上物主要为粒径大于 50mm 的水泥废屑、碎砖石等建筑垃圾筛上物。对于筛上物经效果评估验收检测满足修复目标值后可转运至土壤存储区（筛上物堆场）进行存储。若不达标则经过破碎、再次筛分后，随污染土入窑进行热脱附修复或进入淋洗系统进行化学淋洗修复。

按照暂存堆体的测绘数据，本项目筛分预处理过程共产生建筑垃圾等筛上物 9463.4m<sup>3</sup>，其中有机类污染土筛上物 8894.3m<sup>3</sup>，镉污染土筛上物 569.1m<sup>3</sup>，于密闭大棚内独立仓内分类集中堆放，待自检合格且经效果评估单位检测合格后外运至筛上物堆场集中堆存，并覆盖防尘网。

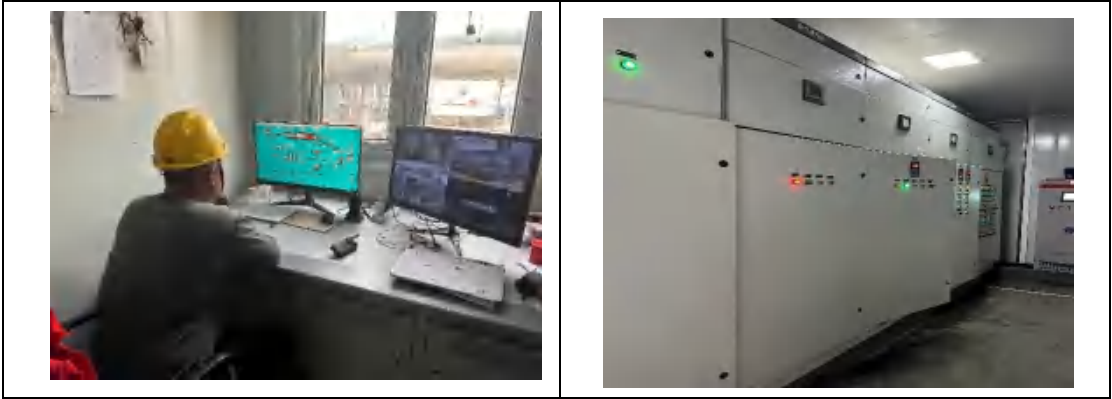
图 3.6-10 热脱附设备及运行实景

污染土壤进入热脱附系统之前，需要满足一定的含水率、粒径等，这就需要对污染土壤进行一系列破碎筛分预处置，使其满足热脱附系统处理的条件。本项目所使用的热脱附系统处理规模为 25 t/h，本项目热脱附生产线入窑的污染土壤要求为：粒径<50mm，含水率<15%。

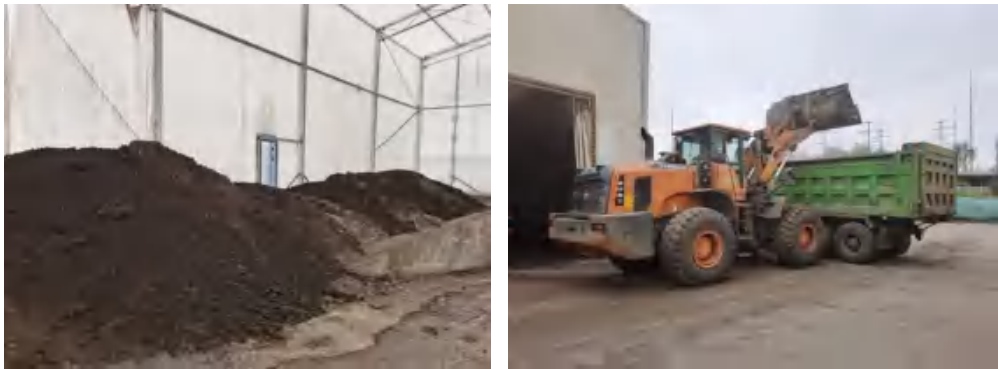
图 3.6-12 复合污染土异位热脱附后堆存图

本项目复合污染土壤热脱附修复结束后，由铲车、密闭式渣土车转运至临近的淋洗处置区的待检区进行暂存待检，待效果评估检测合格后随本项目预处理后的重金属类污染土一同进行异位淋洗修复处置。

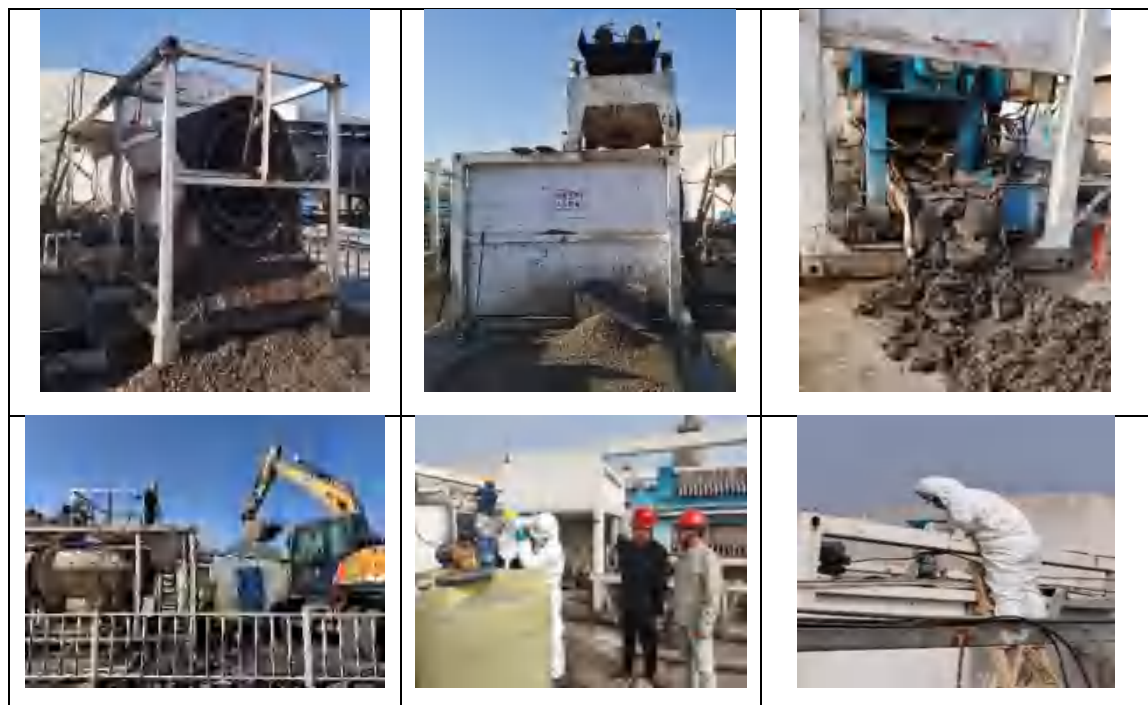
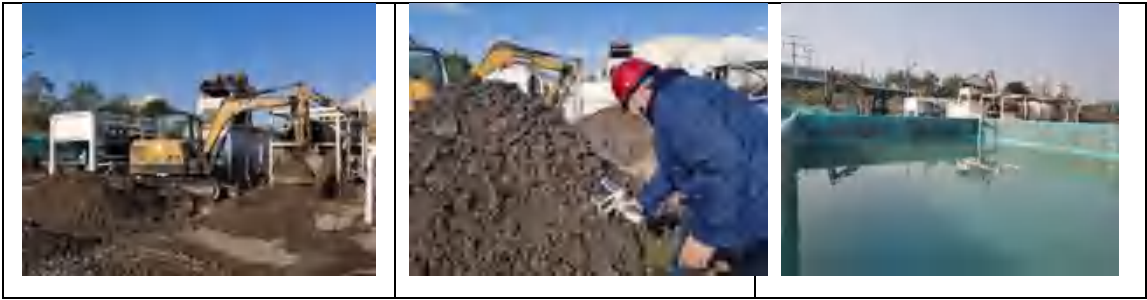
图 3.6-15 化学淋洗设备及运行实景

主要设备包括进料斗与滚筒筛分机。预处理后的土壤经小型挖掘机直接送至进料斗，在滚筒筛分机的入口处喷入淋洗液与污染土壤混合，土壤与淋洗液混合在滚筒段进行连续充分搅拌淋洗，将土壤团块进一步破碎，并将大于 2mm 的渣石筛出，滚筒筛分机末端有高压喷淋设备，对大于 2mm 的砂石进行冲洗，砂石通过滚筒筛分机出料端出土并堆置于中转区。泥浆及小于 2mm 的沙土在滚筒筛分机的筛分段落入泥浆收集池。

由淋洗罐内含细粒度物料的泥浆通过泥浆泵输送至压滤机进行脱水干化处理。经过板框压滤机压滤后泥饼含水量约为 20-40%。干化泥饼由传送带运出，堆置于中转区待自检。压滤产生的淋洗废水进入集水井，其后泵入水处理系统进行处理。

淋洗废水先进入斜板混凝沉淀池进行絮凝沉淀处理，其中添加适量混凝剂（PAC）、絮凝剂（PAM）和重金属捕捉剂去除淋洗液中洗脱的重金属污染物。混凝沉淀池上清液作为循环水进入清水池重复利用，沉淀物进入污泥池暂存。污泥池中絮凝物富含重金属，通过板框压滤脱水后形成的泥饼属于危险废弃物，委托具有专业资质的危废处置单位处置。污泥池压滤废水回流至混凝沉淀池重复处理。

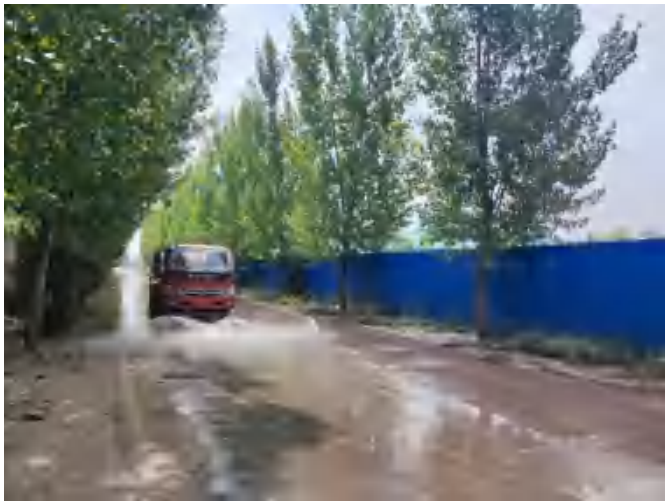
图 3.6-20 淋洗废水洒水抑尘

| 产生环节 | 废水量（m³） | 回用日期 | 回用去向 | 回用方量（m³） |
|---|---|---|---|---|
| 淋洗循环最终废水 | 45 | 2024.06.25 | 修复区洒水抑尘 | 45 |

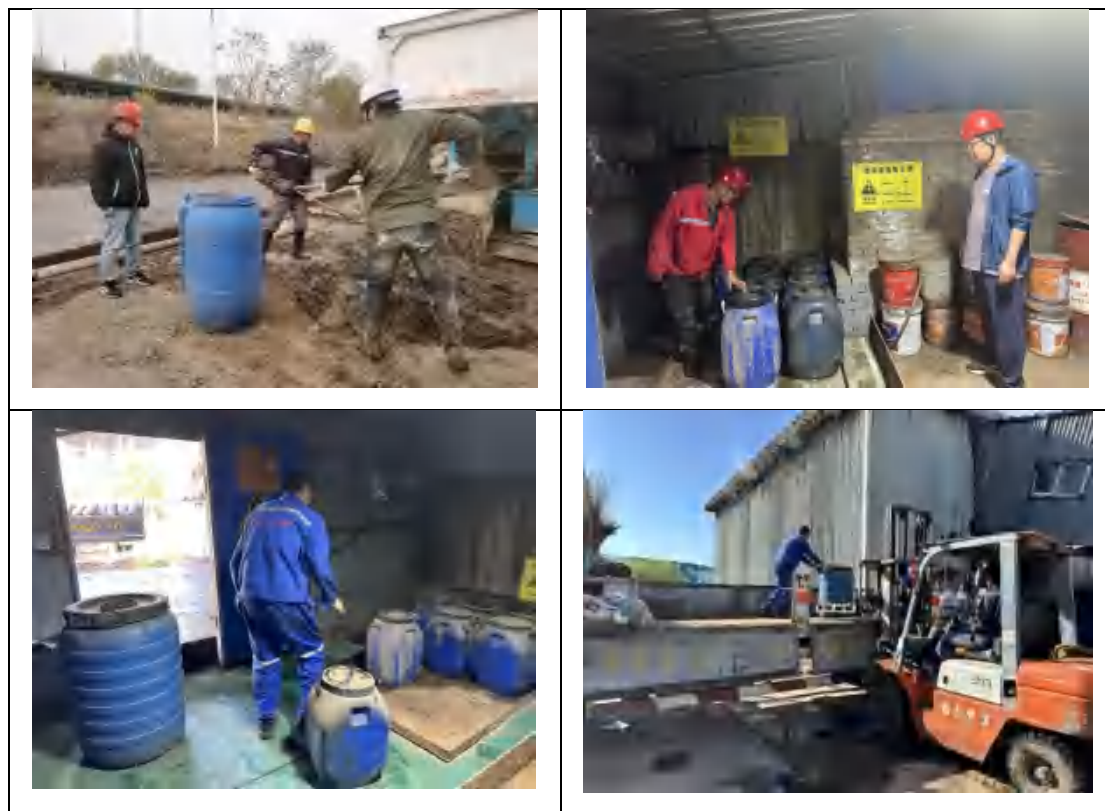
图 3.6-21 污泥泥饼收集、装车及外运

淋洗施工结束后，将作为危险废物的污泥分别于 2023 年 11 月 15 日和 2024 年 4 月 9 日收集转运至危废仓库暂存。2024 年 8 月 27 日，该部分危废由北京智

合祥泰运输有限责任公司负责承运，全部运输至北京金隅红树林环保技术有限责任公司进行处置，外运污泥量总计 0.64 吨，入库及出库记录单、危废转移联单见附件 8。

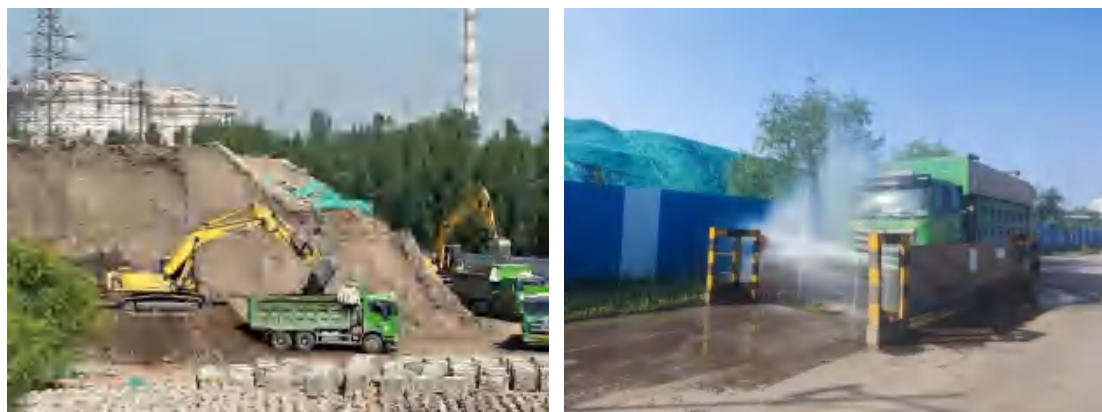
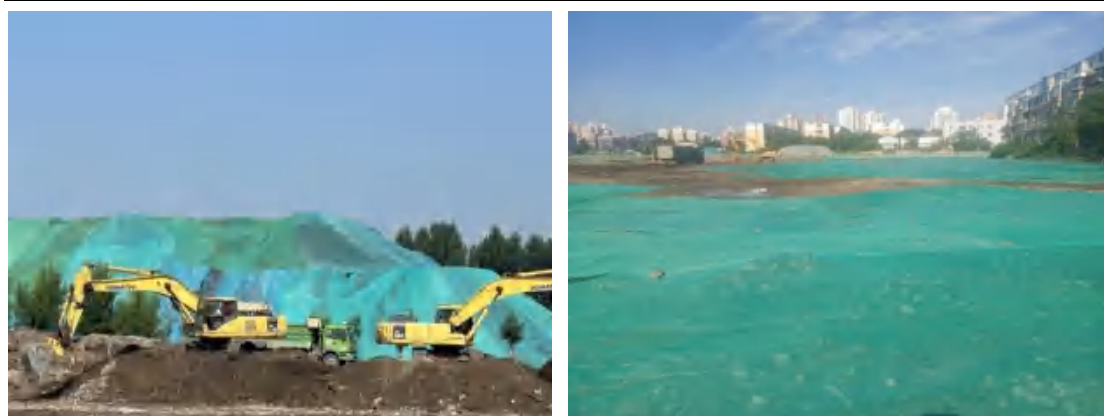
图 3.7-1 污染土回填过程影像

自 2024 年 6 月 15 日开始回填，2024 年 8 月 3 日完成全部修复后成品土及清洁土的回填。本项目场地内清挖总土方量为  $123983.32\text{m}^3$ （自然方），挖出后变虚方扩容至  $153405\text{m}^3$ ，压实回填土方量为  $127723.32\text{m}^3$ ，回填土方体积比清挖基坑体积多  $3740\text{m}^3$ 。此外，多出的  $3740\text{m}^3$  回填土方，除以坑顶部面积  $17000\text{m}^2$ ，地面高程平均增加 22cm。

回填过程进行压实，回填土方量为  $127723.32\text{m}^3$ ，回填压实前后土方量系数为 1.03。

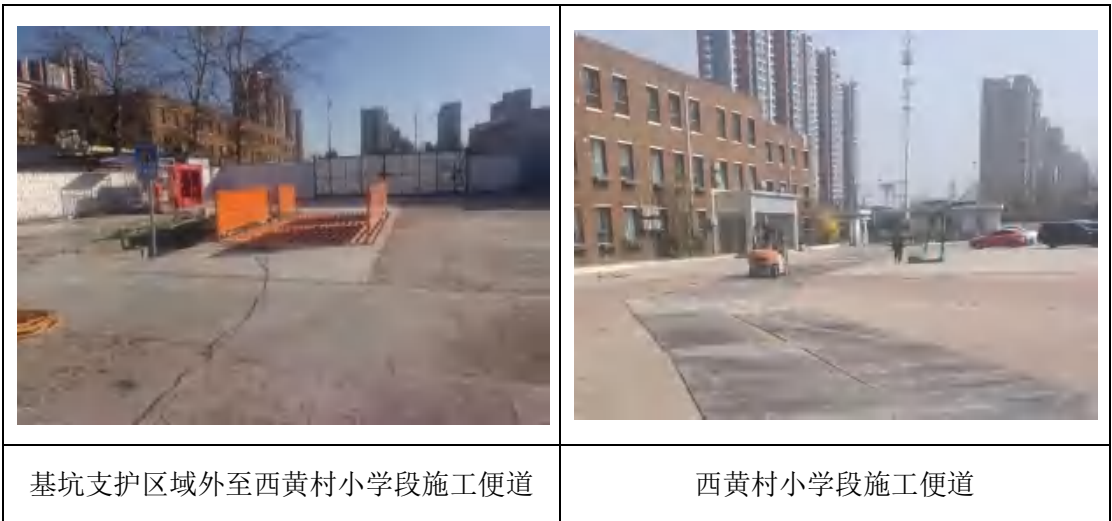
图 3.9-6 基坑支护区域外施工便道

（2）对基坑支护区域外施工便道进行混凝土硬化处理，道路硬化区域与原西黄村小学内硬化地面相接，混凝土浇筑厚度 50cm，西黄村小学路段铺设两排钢板，基坑支护区域东侧出入口处设置了洗车池，土方运输车辆在基坑支护区域内装土后进行压实、苫盖，将运输车外表清扫干净后出基坑支护区域，经过洗车池冲洗车身及轮胎，冲洗干净后再经西黄村小学路段运出场地。施工便道定时进行洒水抑尘，防止扬尘产生。

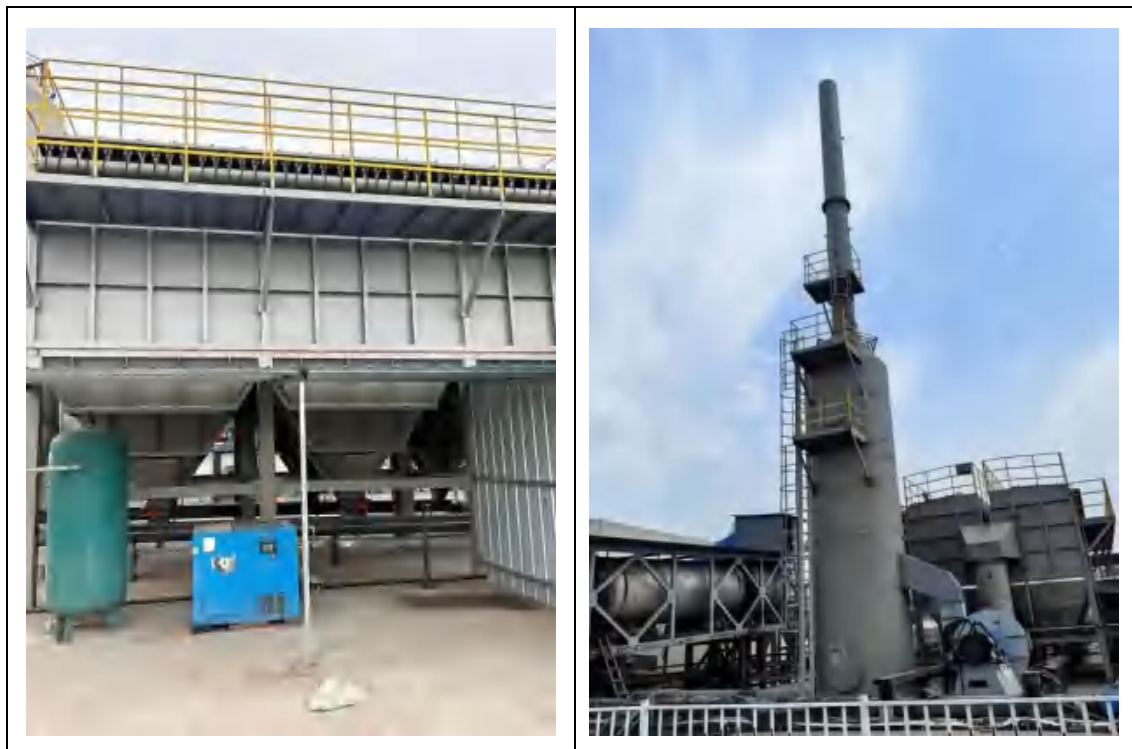
图 3.9-12 热脱附设施烟气净化系统

一氧化碳是由于有机可燃物不完全燃烧产生的。本设施中热脱附的脱附温度、过量空气量及烟气与污染土在窑内、二燃室的滞留时间，足可保证有机物完全燃烧，可使产生的废气中的 CO 符合排放标准，不必经过特殊处理。

| 类别 | 修复方案要求 | 落实情况 | 与方案一致性说明 |
|---|---|---|---|
| | <p>压力达到-5~-10Pa，保证存储区气体污染物的零泄漏，通过抽风系统将存储区的有毒有害气体进行有组织收集和净化后排放。</p> <p>（3）土壤预处理作业在大棚内进行，在常规的作业面采取洒水方式降尘。同时，不抛洒污染土壤，做好遮挡，避免扬尘。对有异味产生的污染土壤喷洒除臭剂，待异味消除或人员做好个人防护后作业。</p> <p>（4）热脱附设施烟气净化系统采用旋风除尘+急冷+干法脱酸+袋式除尘器相结合的烟气净化工艺，并辅以活性炭和干性脱酸药剂喷射系统，净化后的烟气经烟囱排放。</p> <p>（5）修复后待验土壤在堆存完成后需覆盖 HDPE 膜，防止污染物的挥发。</p> <p>（6）验收合格后待外运土壤暂存完成后苫盖密目网，防止扬尘。</p> <p>4、回填过程大气污染防治措施</p> <p>修复方案未明确提及回填过程大气污染防治措施。</p> | <p>止遗撒的活动挡板，渣土卸完后清理干净后再离开现场。</p> <p>（3）安排了人员专门负责运输车辆的清扫。同时，设置了洗车池，车辆出场前，将车身和车轮清洗干净后再出场。</p> <p>（4）定期对运输车辆进行了维护、保养，减少了尾气排放。</p> <p>3、污染土暂存、处置过程大气污染防治措施</p> <p>（1）污染土运输车辆在暂存厂房内卸土及铲车等机具倒运传堆时，要求司机及作业人员严格按照规范及环保要求操作，避免了由于操作不当引起的空气扰动及扬尘。</p> <p>（2）土壤堆存于密闭大棚内，大棚采用气承支撑式膜结构作为支撑，表面铺设屋面膜材，通过无泄露的空气支撑膜结构对污染土进行密闭储存，污染土释放出的有毒有害气体密闭在空气支撑膜结构中，不会释放到大气之中，防止有毒有害气体对空气环境造成污染，通过送风、排风，对密闭结构内部的气流采用气体处理装置进行处理后通过 25m 高排气筒达标排放。</p> <p>（3）土壤预处理作业在大棚内进行，在常规的作业面采取了洒水方式降尘。同时，作业过程未抛洒污染土壤，有效抑制了扬尘产生。</p> <p>（4）热脱附设施烟气净化系统采用旋风除尘+高效袋式除尘器相结合的烟气净化工艺，净化后的烟气经 25m 高烟囱排放。</p> <p>（5）预处理后的重金属污染土壤在滚筒筛分机的入口处与喷入的淋洗液混合并经充分搅拌淋洗，保证土壤在润湿状</p> | |

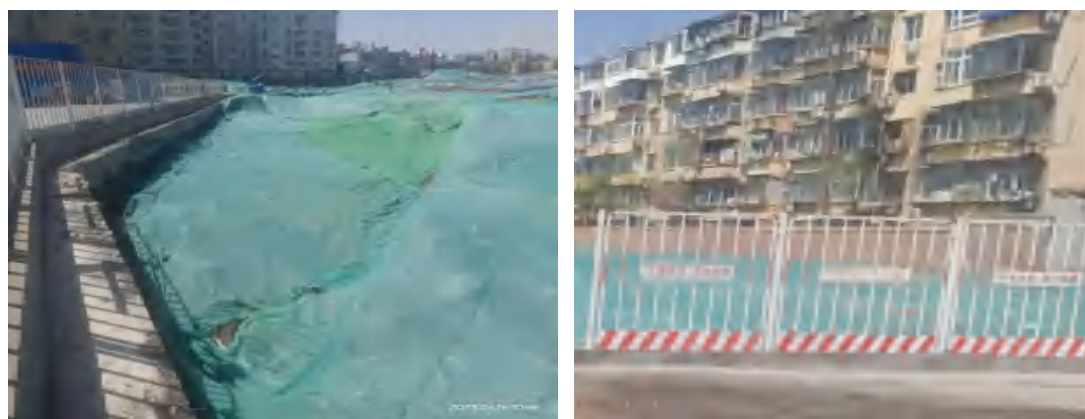
图 3.9-16 基坑支护周边挡水墙

另外，为防止雨水倒灌基坑，基坑冠梁上部一圈用砖砌筑 370\*600mm 挡水墙，高出地面 300mm，侧面和顶面抹水泥砂浆。降雨期间基坑支护区域内施工道路上下口码放防水沙袋 50cm，严防外部雨水进入基坑。

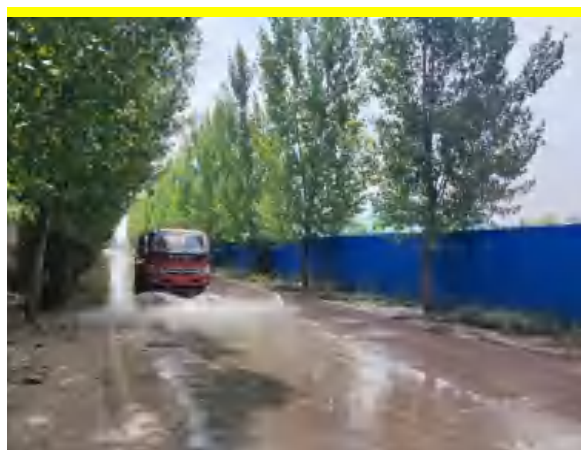
图 3.9-18 处置后检测合格的淋洗废水洒水抑尘

本项目淋洗处置施工完成后，并待清挖现场效果评估检测合格后，施工单位委托监测机构对最后一批清水池废水进行检测。根据检测结果，废水各污染物指标均未超过《城市污水再生利用 城市杂用水水质》（GB/T 18920-2020）与《地下水质量标准》（GB14848-2017）III类标准，所有废水抽提至洒水车中，现场用作修复区场地洒水抑尘用水。最后一批淋洗废水处理后检测情况见表 3.6-8。

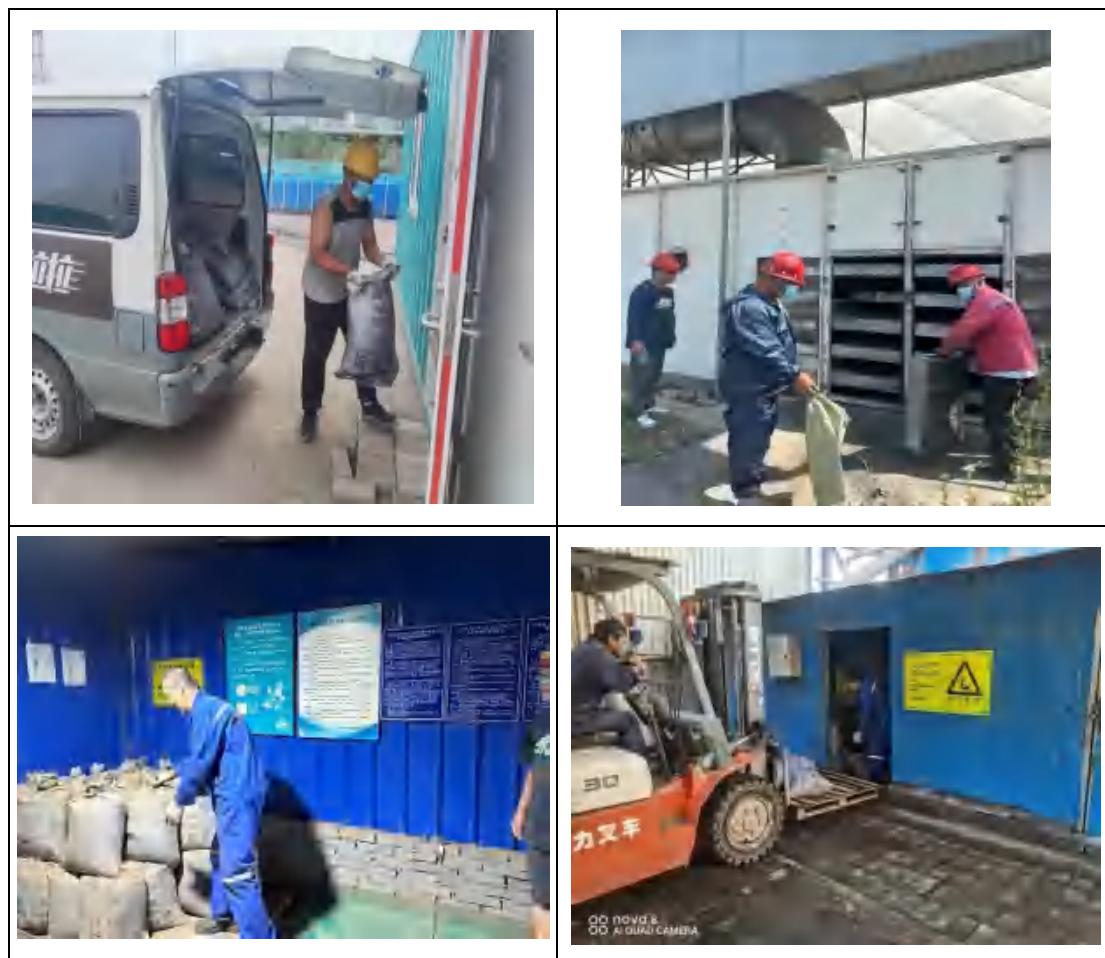
图 3.9-20 活性炭购置入场、更换及外运处置

- （1）热脱附产生的除尘灰经收集后进入热脱附生产线再处理。
- （2）污染土暂存大棚尾气处理过程中产生的废活性炭作为危险废物暂存于危废暂存间内，于 2024 年 8 月 27 日由北京智合祥泰运输有限责任公司负责承运，全部运输至北京金隅红树林环保技术有限责任公司进行处置，转移量共计

0.98t，并填写了危险废物电子转移联单。

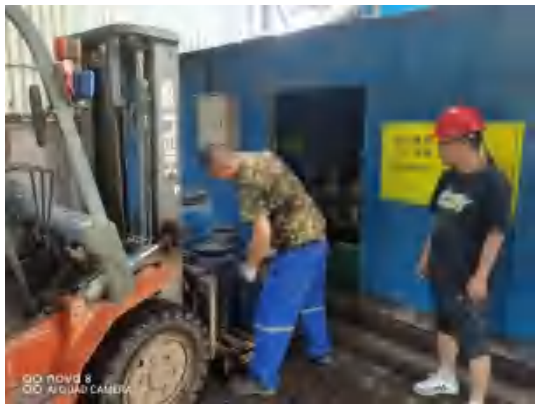
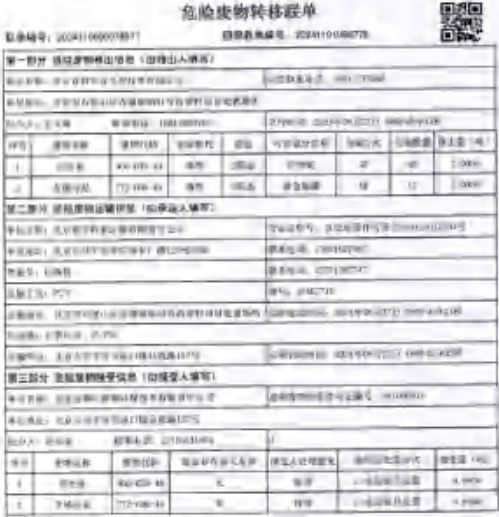
图 3.9-21 污泥收集及转运

（GB12463-2009）的要求进行标识。污泥在危废暂存间暂存，暂存间具有严格的防雨淋、防渗漏、防流失措施。

| 污泥转运环境监理旁站 | 转移联单 |

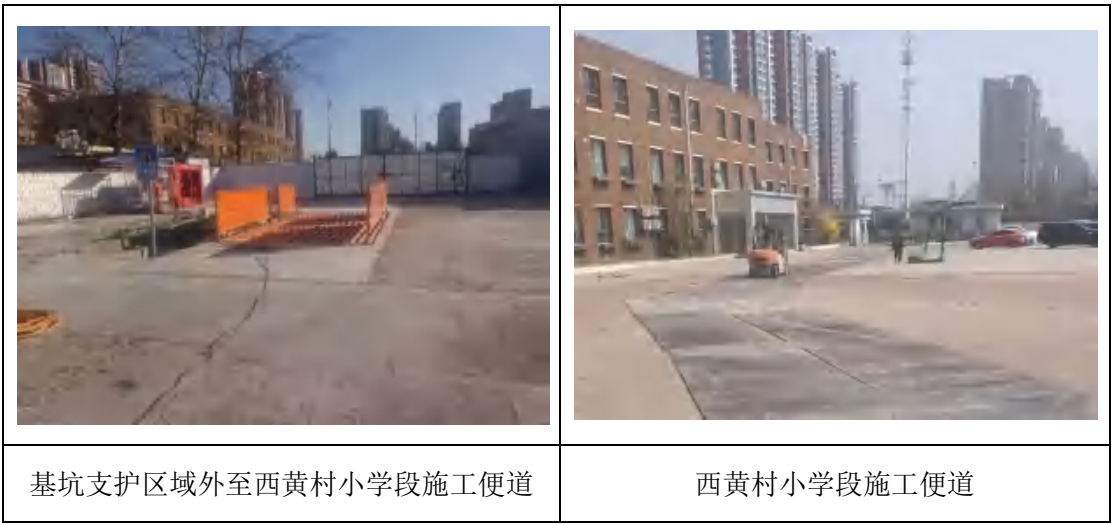
图 3.9-22 基坑支护区域外施工便道防渗措施

对基坑支护区域外施工便道进行混凝土硬化处理，道路硬化区域与原西黄村小学内硬化地面相接，混凝土浇筑厚度 50cm，西黄村小学原硬化路段铺设两排钢板，有效防止污染土壤遗撒对基坑支护区域外土壤和地下水的污染。

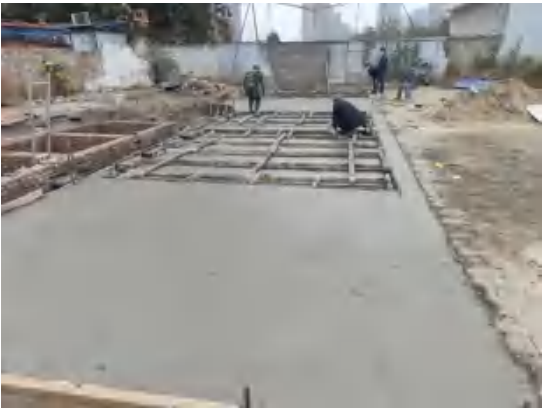
图 3.9-23 洗车池防渗措施

洗车台垫层和沉淀池底部均采用 C25 砼浇注，并振捣密实，洗车台垫层厚 15cm，沉淀池底部垫层厚 10cm，洗车台和沉淀池垫层上为聚氨酯防水卷材，面层为 5cm 厚混凝土。

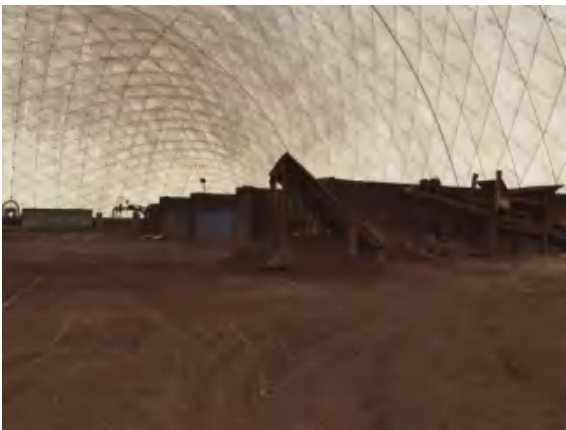
图 3.9-24 密闭大棚内部防渗措施

- 1) 底层素土夯实，夯实系数 $\geq 0.94$ ；
- 2) 底层上铺设 300mm 厚级配碎石，夯实系数 $\geq 0.95$ ；
- 3) 铺设 60mm 厚 C15 混凝土垫层；
- 4) 1.5mm 厚聚氨酯防水涂料，四周翻起，翻起高度 $> 500\text{mm}$ ；
- 5) 面层为 200mm 厚 C20 混凝土，内配双层双向钢筋。

采取上述防渗措施，有效防止了污染物向下迁移。

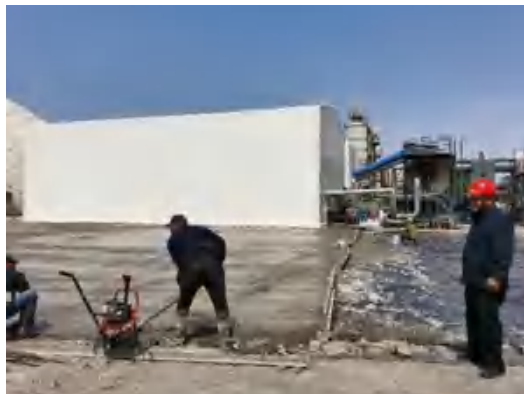
图 3.9-26 淋洗成品土待检区防渗措施

淋洗成品土待检区地面底部铺设防渗 HDPE 膜，以上采用 20cm 厚度的 C25 抗渗混凝土浇筑，防止污染物通过降雨淋滤向下迁移。

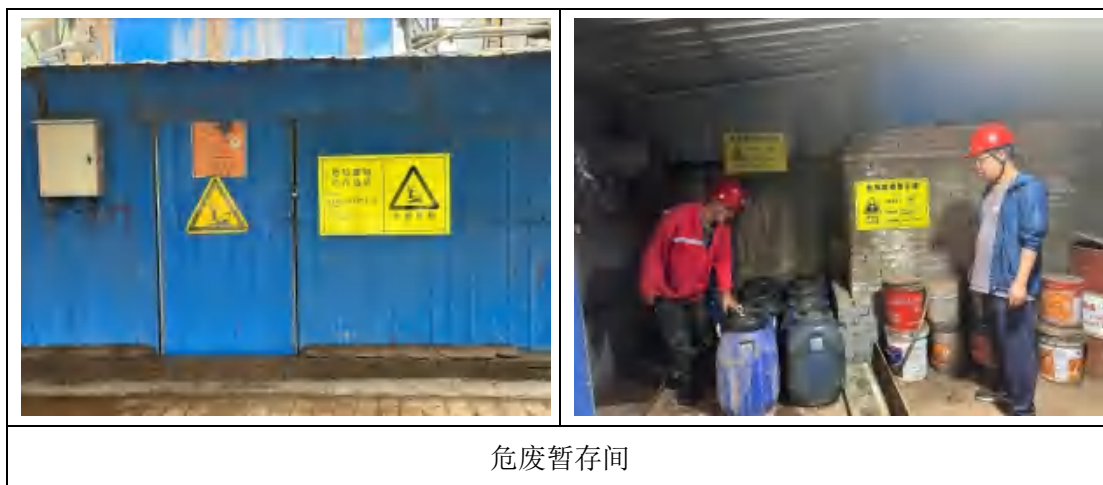
图 3.9-27 淋洗处置区防渗措施

淋洗废水处理中产生的污泥装入 200L 蓝色法兰桶收集，大棚尾气处理过程中产生的废活性炭袋装收集，淋洗污泥及废活性炭均暂存于危废暂存间，暂存间有严格的防雨淋、防渗漏、防流失措施，有效防止了污染物向下迁移。

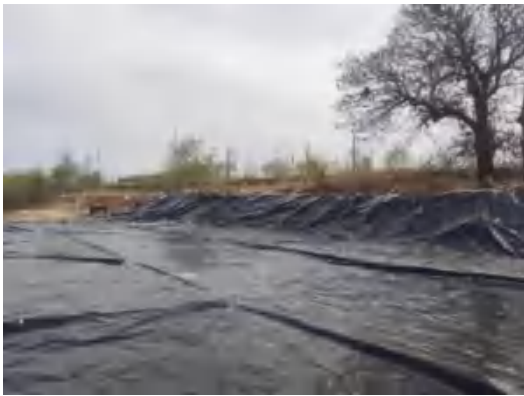
图 3.9-28 热脱附成品土待检区防渗措施

热脱附成品土待检区底部铺设防渗 HDPE 膜，防止污染物向下渗漏。

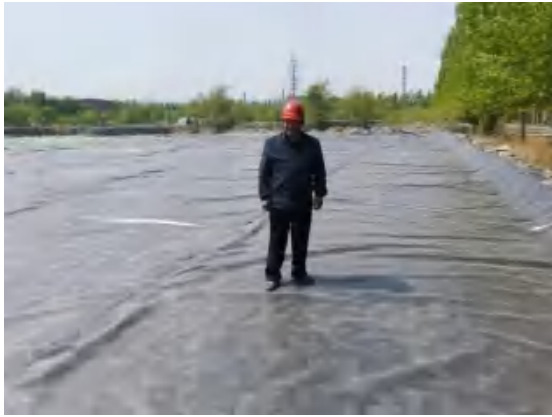
图 3.9-29 热脱附成品土堆场防渗措施

热脱附成品土堆存区四周搭设围挡，与其他区域进行隔离。堆场底部在地表平整后进行夯实，其上铺设 HDPE 防渗膜，避免修复后土壤堆体溢流扩散。

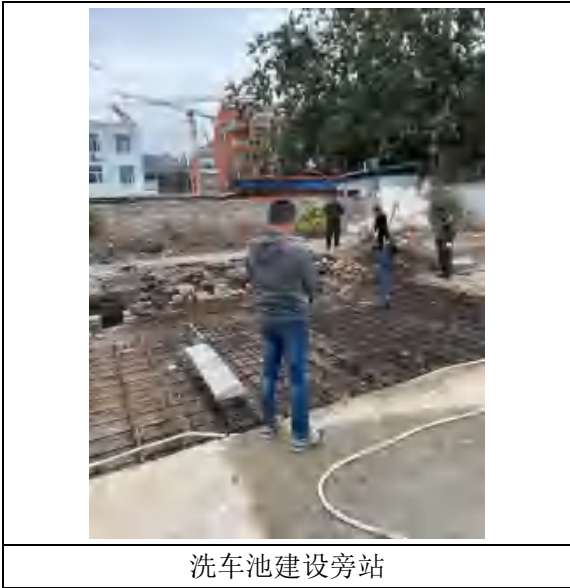
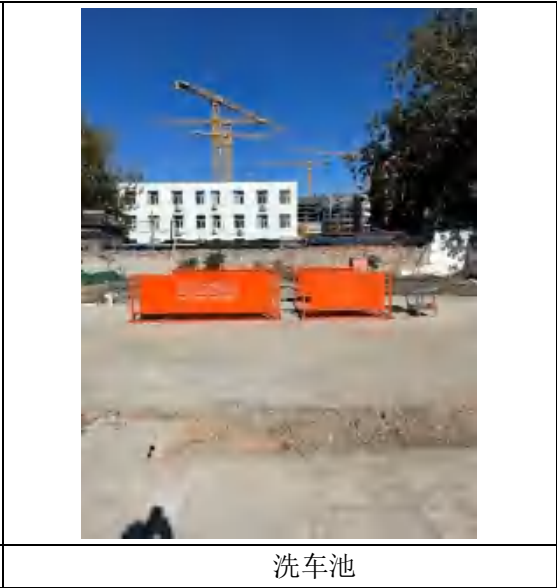
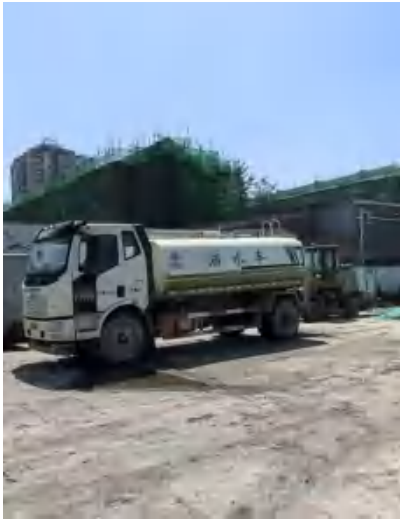
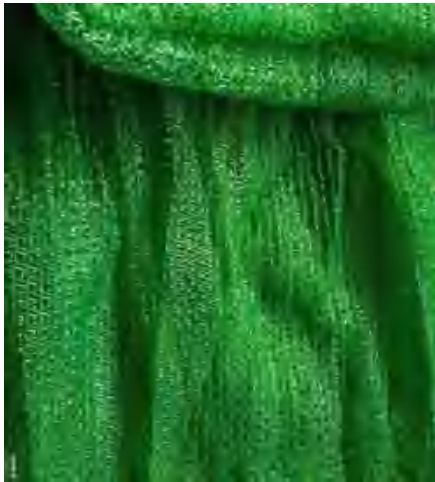
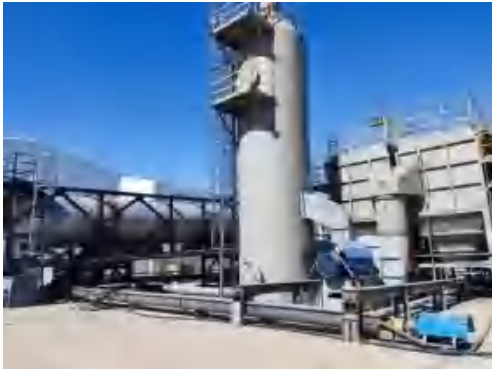
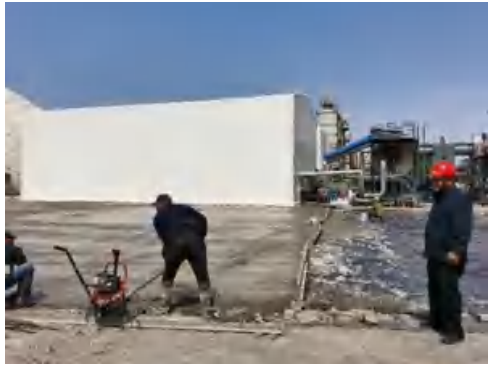
图 4.3-1 设施建设阶段环保设施落实情况

经核实，本修复工程环保设施与主体修复设施同时建设，满足修复方案的要求。环境监理对主要环保设施如洗车池等的建设进行了旁站。

| 洗车池建设旁站 | 洗车池 |

| 洒水设备 | 苫盖设施 |
| 处置区热脱附设备及尾气处理系统建设 | 淋洗处置区防渗建设 |

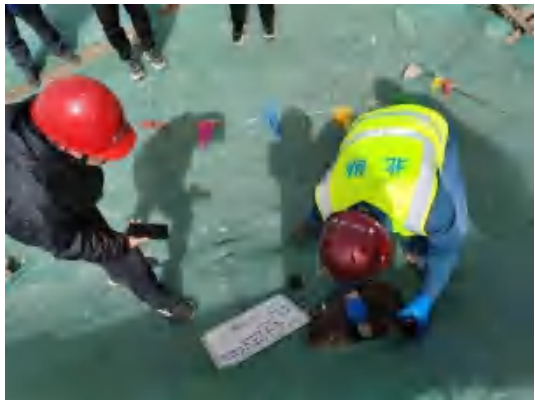
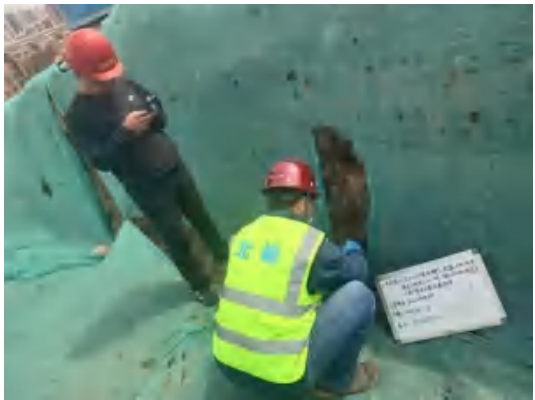
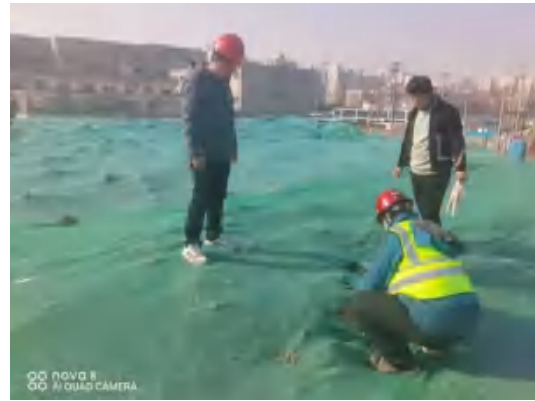
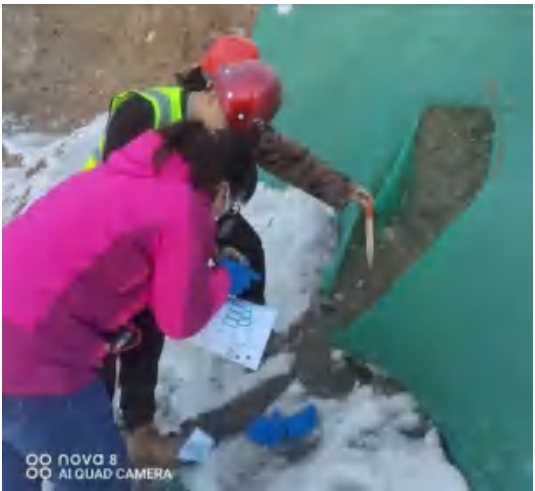
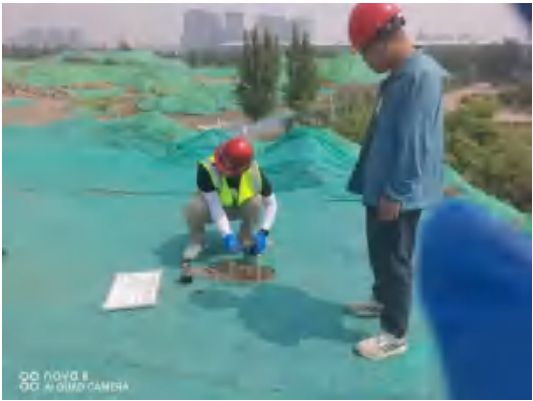
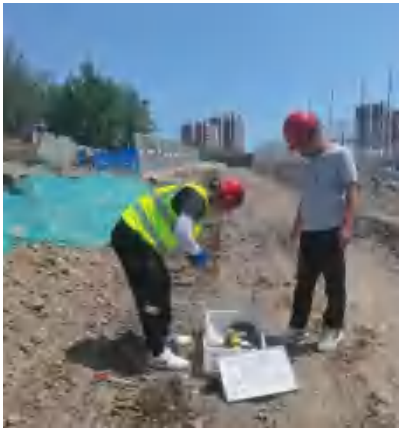
图 4.6-1 效果评估验收采样环境监理旁站示例

效果评估单位验收采样过程中环境监理对采样过程进行了旁站，检测采样单位均按相关技术规范进行采样，采样区域为土壤、地下水修复区域、二次污染区域等。采样过程无二次污染情况产生。

| A1 基坑清挖后验收采样监理旁站 | A3 基坑清挖后验收采样监理旁站 |

| 清洁土验收采样监理旁站 | B1 基坑清挖后验收采样监理旁站 |
| 有机污染土热脱附后验收采样监理旁站 | 二次污染区域（临时道路）验收采样监理旁站 |

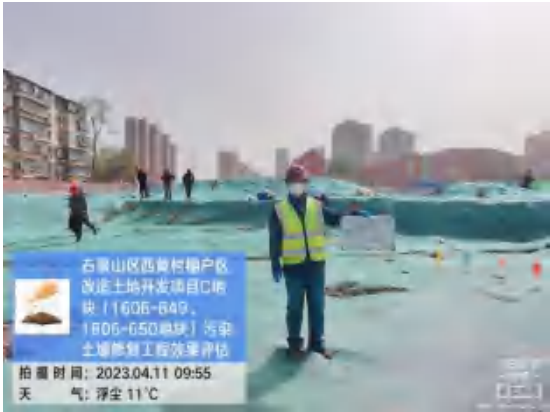
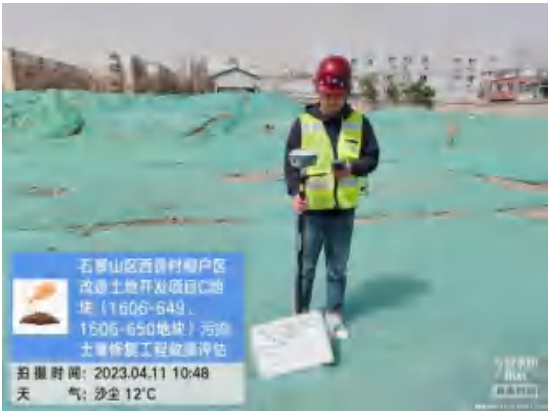
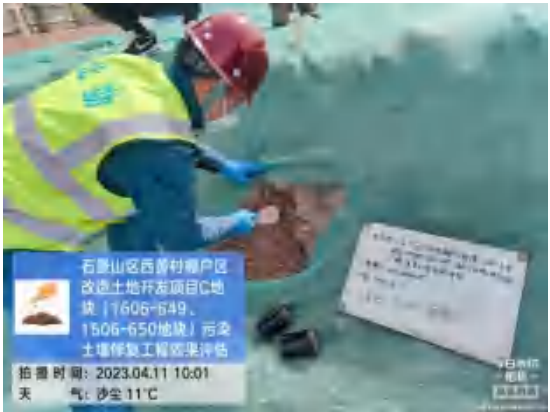
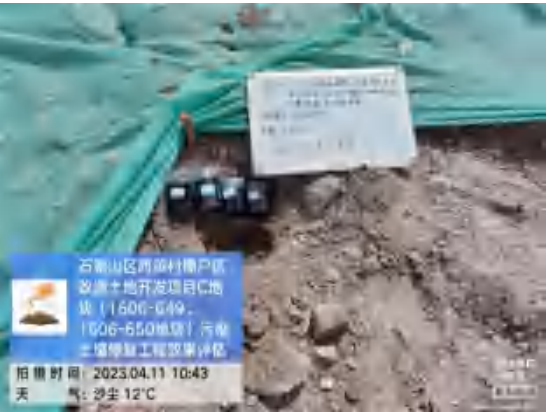
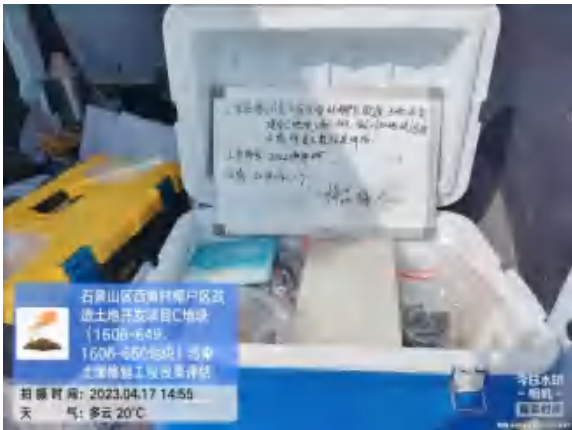
图 7.1-1 基坑采样情况

基坑周边环境

采样点放线

采样

样品

样品保存

各区域首先制定详细的采样方案，现场放点位均采用 RTK 方法定位，并在点位插标有点位编号的木桩或是旗帜，采样人员穿戴一次性手套用木铲进行采样，保证不同点位不同位置土壤样品采集时手套不交叉使用。同时，采样工具保持干燥清洁，不得使待采样品受到污染。用于检测 SVOCs 的土壤样品采集时使用采样铲将土壤转移至广口样品瓶内并装满填实，采样过程应剔除石块等杂质，保持采样瓶口螺纹清洁以防止密封不严，拧紧瓶盖后使用封口胶对采样瓶口进行密封。用于检测重金属的土壤样品使用采样铲将土壤转移至自封袋中，采集土壤重量不少于 500g。样品装入采样瓶或袋后随即贴上标签，防止样品混淆，采样结束后现场逐项检查，如采样记录表、样品标签等，如有缺项、漏项和错误处，应及时补齐和修正后方可装运。

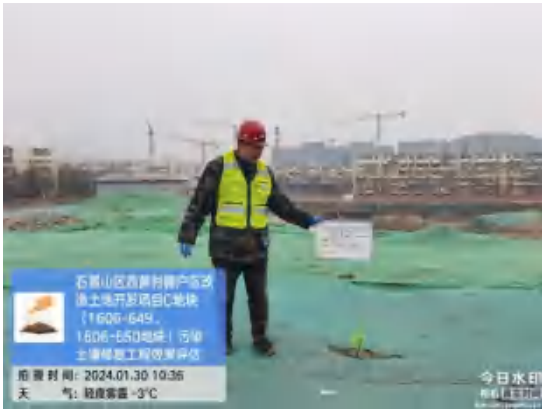
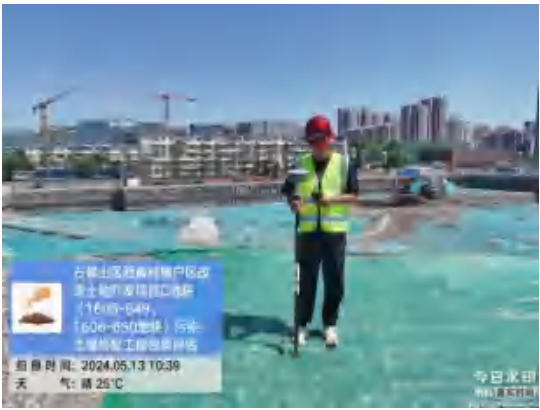
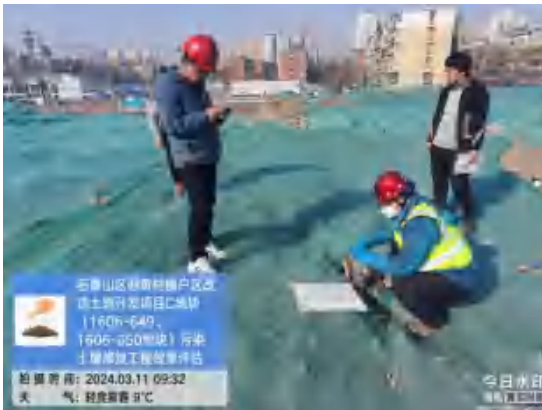
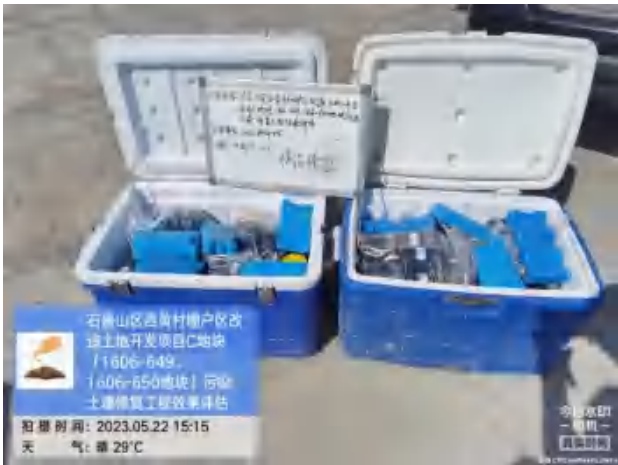
图 7.1-2 清洁土采样情况

清洁土堆周边环境

采样点放线

采样

样品保存

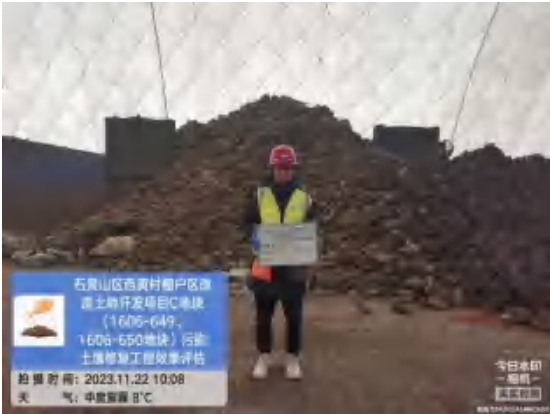
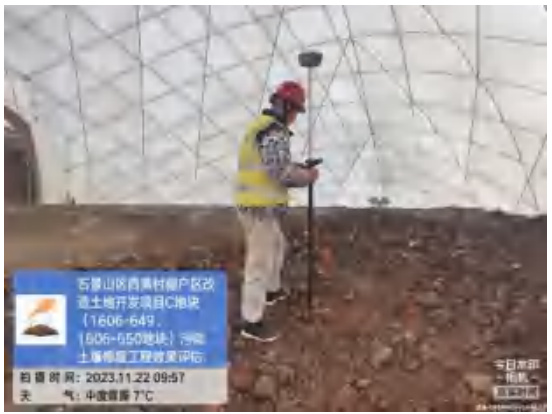
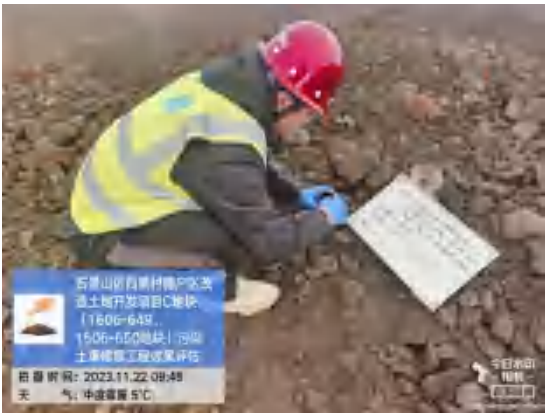
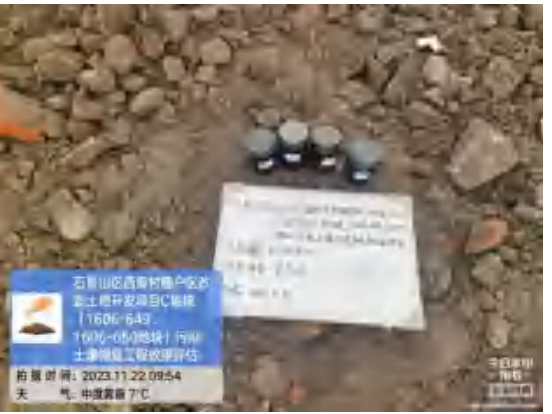
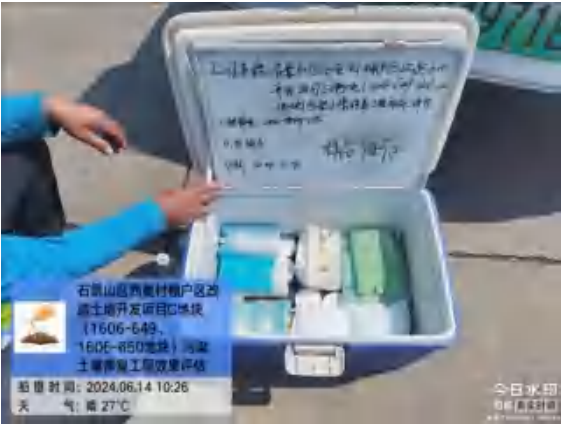
图 7.1-3 预处理筛上物采样情况

筛上物周边环境

采样点放线

采样

样品

样品保存

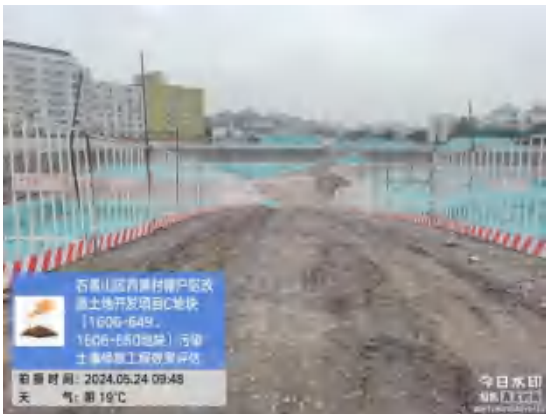
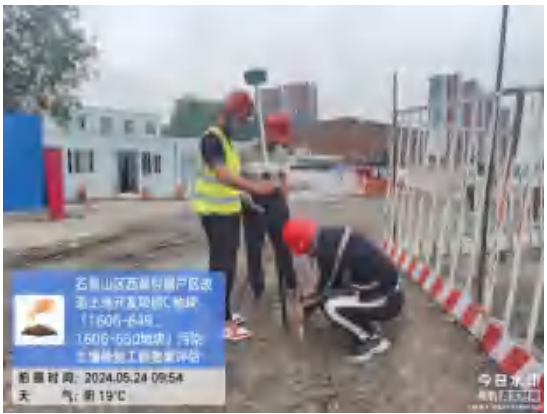
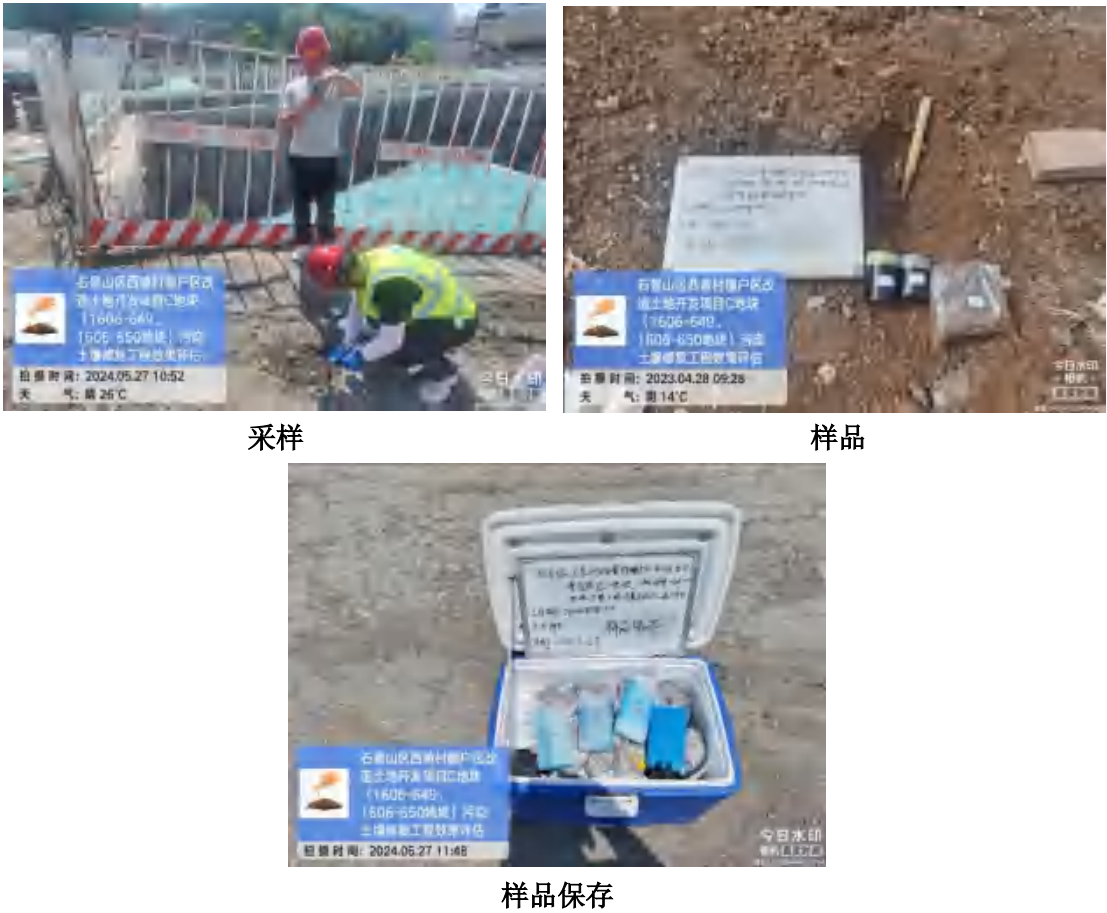
图 7.1-5 施工便道采样情况

施工便道周边环境

采样点放线

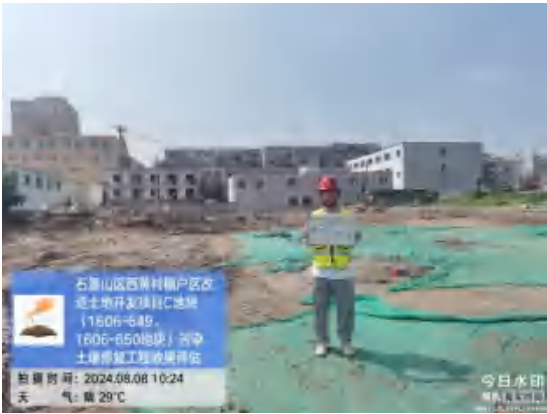
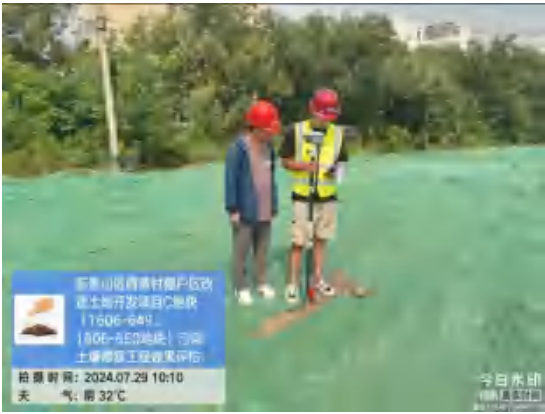
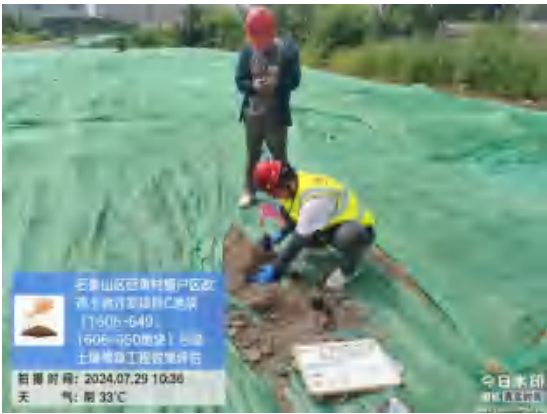
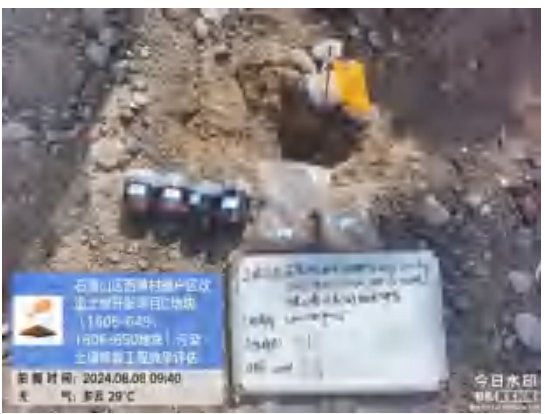
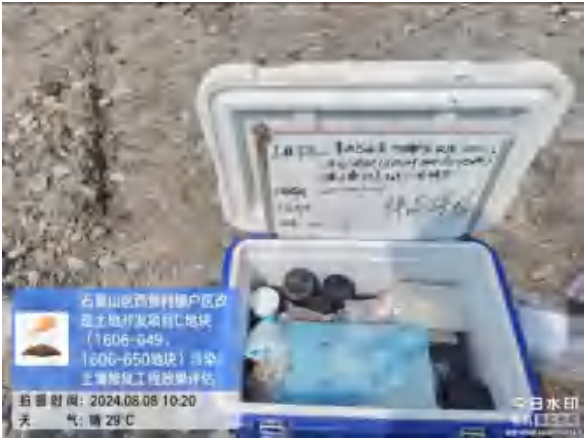
图 7.1-6 清洁土待检区采样情况

清洁土待检区周边环境

采样点放线

采样

样品

样品保存
