# 石景山区西黄村棚户区改造土地开发项目 C地块(1606-649、1606-650地块)污染 土壤修复工程效果评估报告

工程编号：2022 场评 015

建设单位：北京鎏金置业有限责任公司

评估单位：北京市勘察设计研究院有限公司

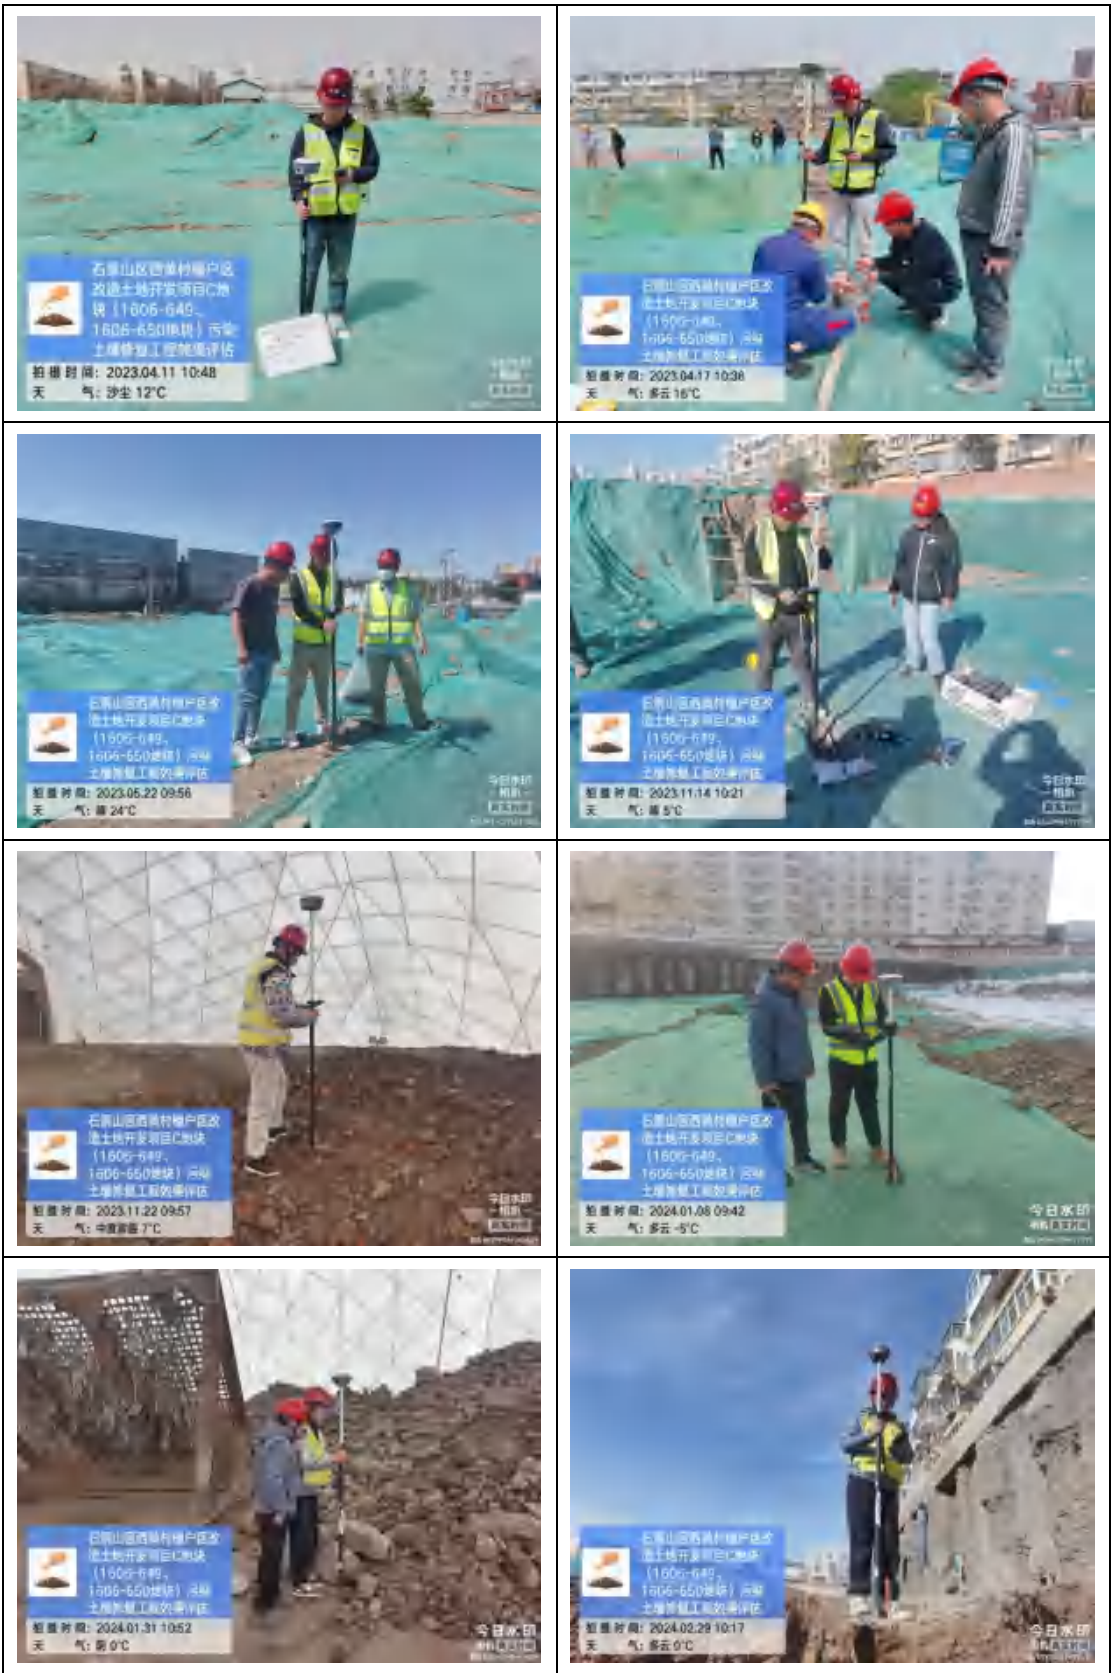
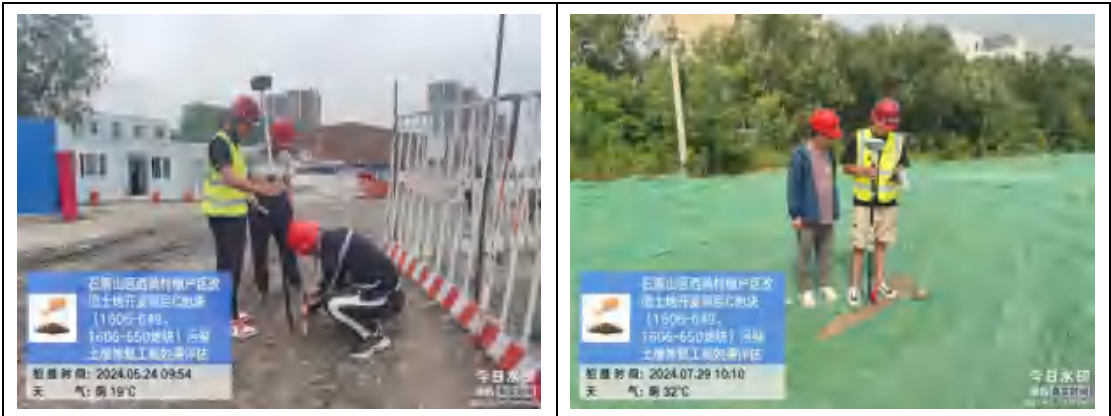
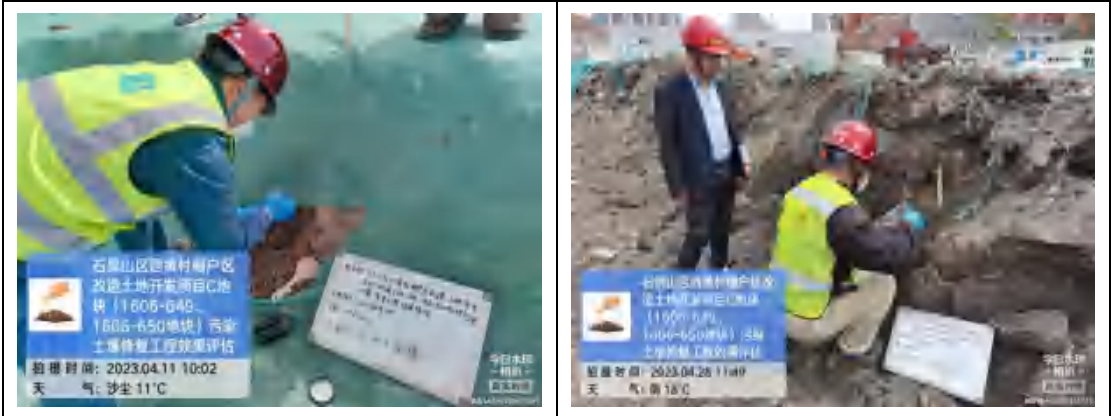
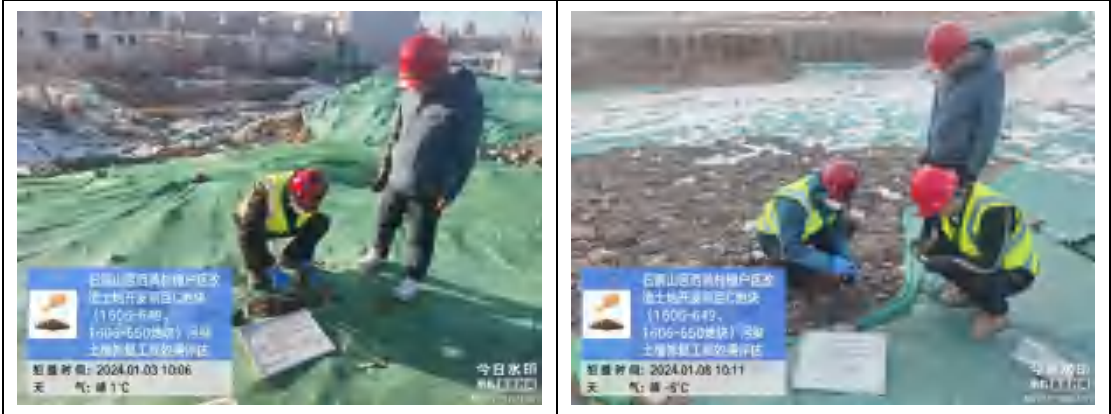
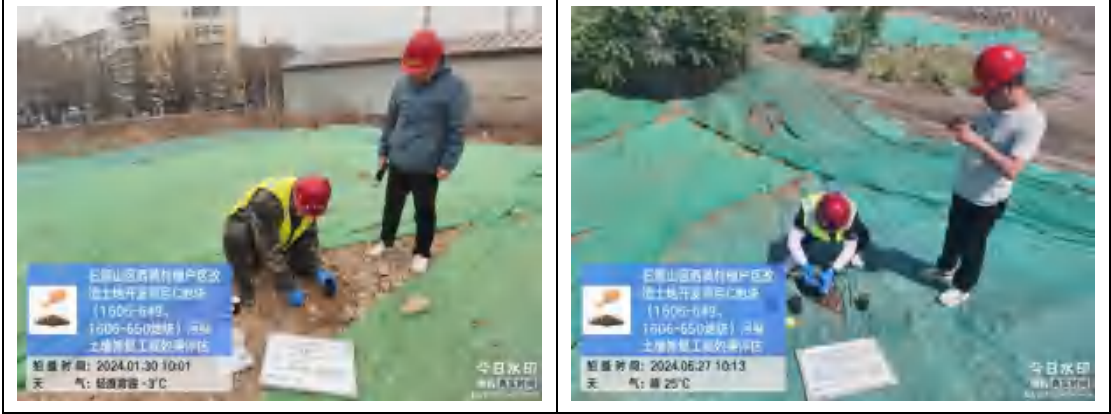
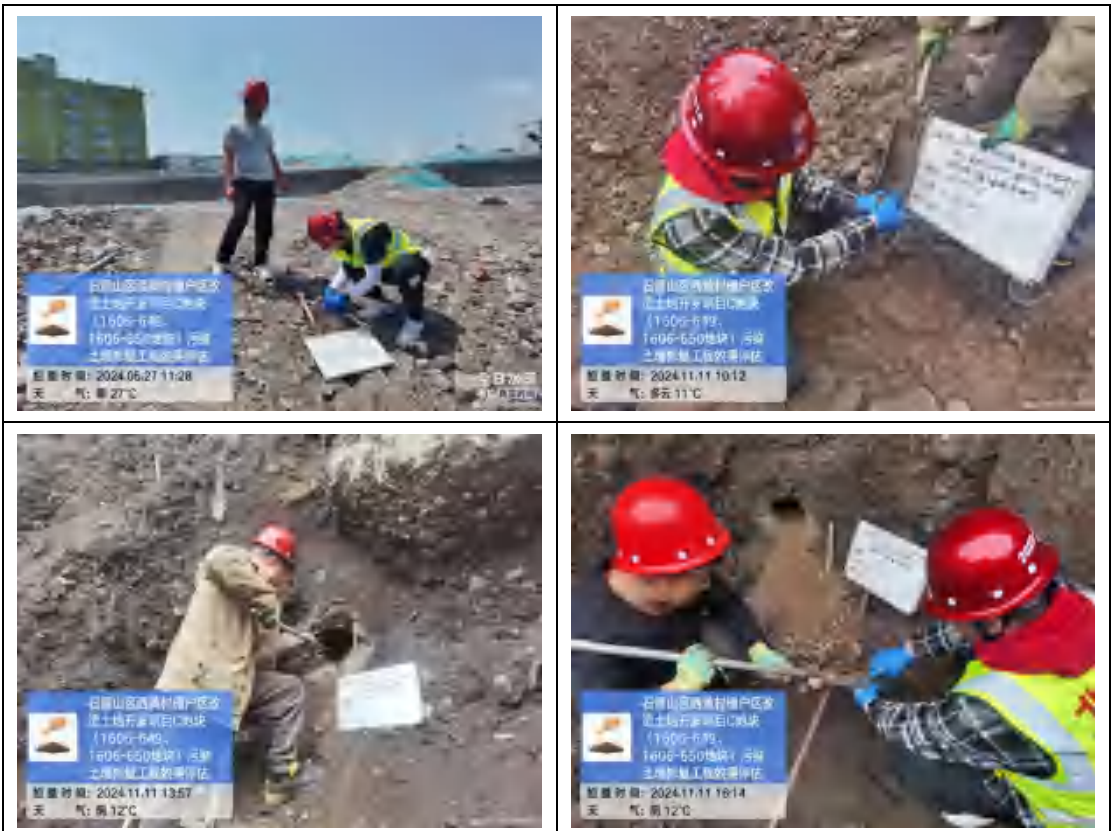
图 7.2-1 现场采样情况

各区域首先制定详细的采样方案，现场放点位均采用 RTK 方法定位，并在点位插标有点位编号的木桩或是旗帜，采样人员穿戴一次性手套用木铲进行采样，保证不同点位不同位置土壤样品采集时手套不交叉使用。同时，采样工具保持干燥清洁，不得使待采样品受到污染。用于检测 SVOCs 的土壤样品采集时使用采样铲将土壤转移至广口样品瓶内并装满填实，采样过程应剔除石块等杂质，保持采样瓶口螺纹清洁以防止密封不严，拧紧瓶盖后使用封口胶对采样瓶口进行密封。用于检测重金属的土壤样品使用采样铲将土壤转移至自封袋中，采集土壤重量不少于 500g。样品装入采样瓶或袋后随即贴上标签，防止样品混淆，采样结束后现场逐项检查，如采样记录表、样品标签等，如有缺项、漏项和错误处，应及时补齐和修正后方可装运。

采样点定位

样品采集

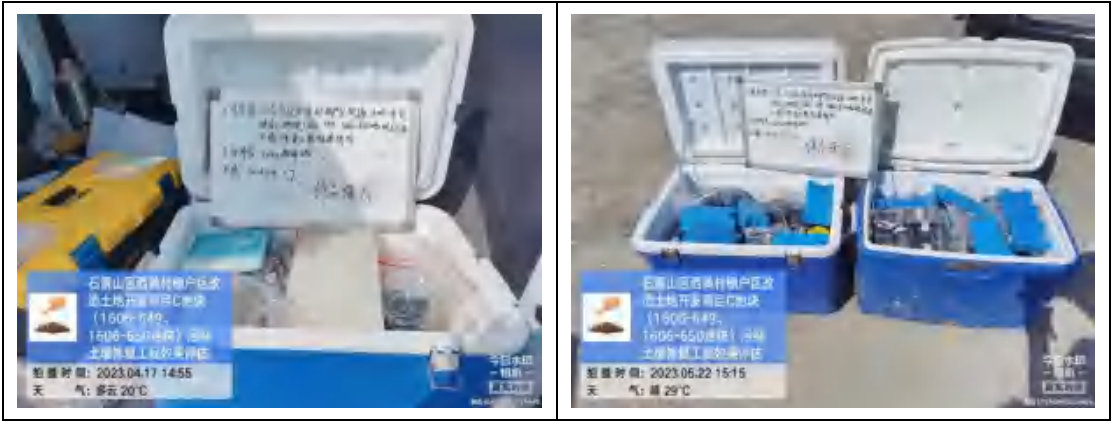
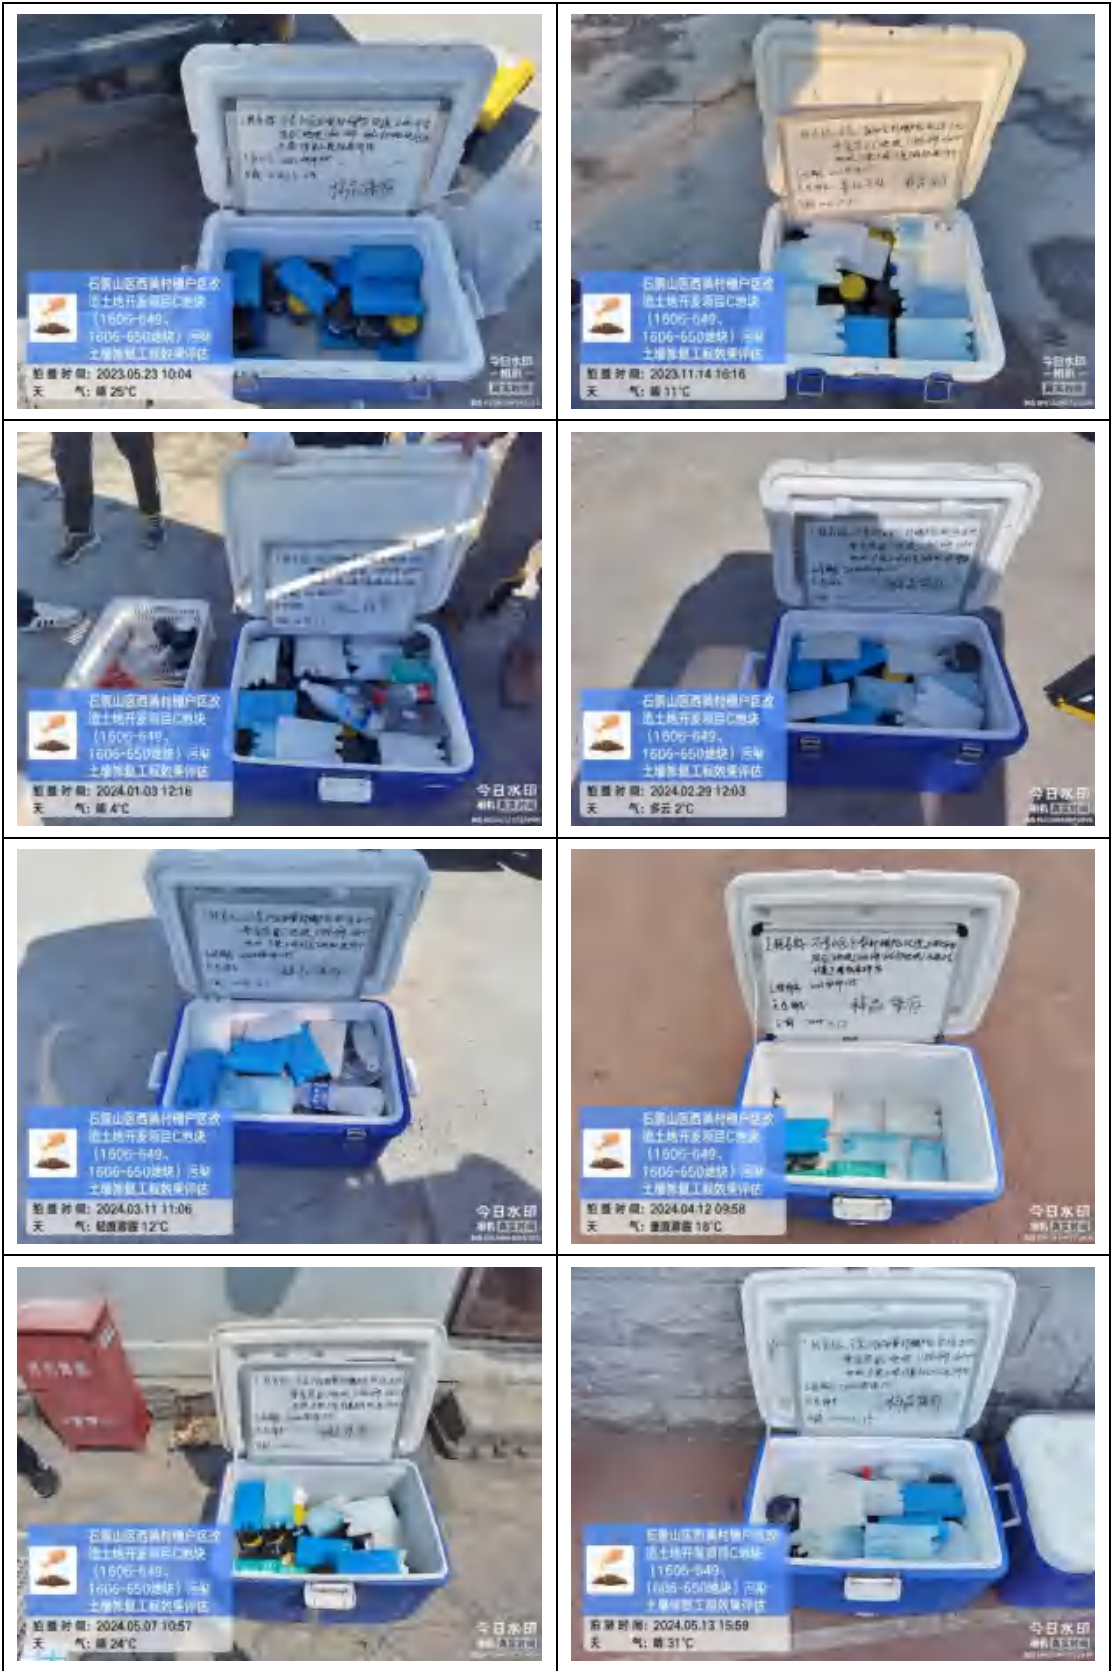
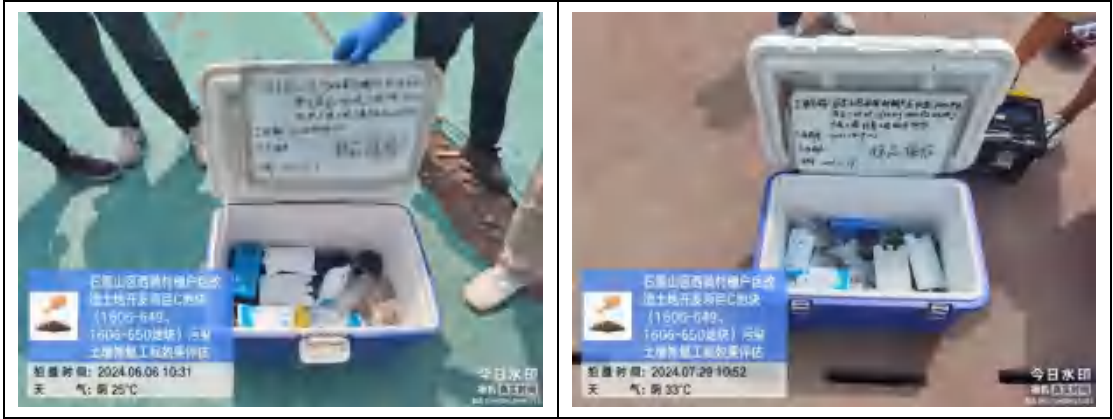
图 7.2-2 样品保存情况

土壤样品采集后立即装入保温箱中保存，严格按照表 7.2-1 中的方法保存样品。采集当日指定专人将样品从现场送往实验室，运输距离约 30 公里，运输时间约 50 分钟，到达实验室后，送样者和接样者双方同时清点样品，即将样品逐件与样品登记表、样品标签和采样记录单核对，并在样品流转单上签字确认，若采样当日运送到实验室时间较晚，将样品保存在实验室冷库中，第二日再进行登记录入。样品流转单由双方各存一份备查。样品运输过程中采用保温箱 0-4℃保存，且严防样品的损失、混淆和污染。
